# Bomen Effect Analyse

22 bomen brandweerkazerne in Didam

Uw kenmerk: -  
Onze referentie: BEA032020001  
Type onderzoek: Bomen Effect Analyse (BEA)  
Straat/locatie: Vincwijnweg  
Plaats: Didam  
Datum onderzoek: woensdag 29 april 2020

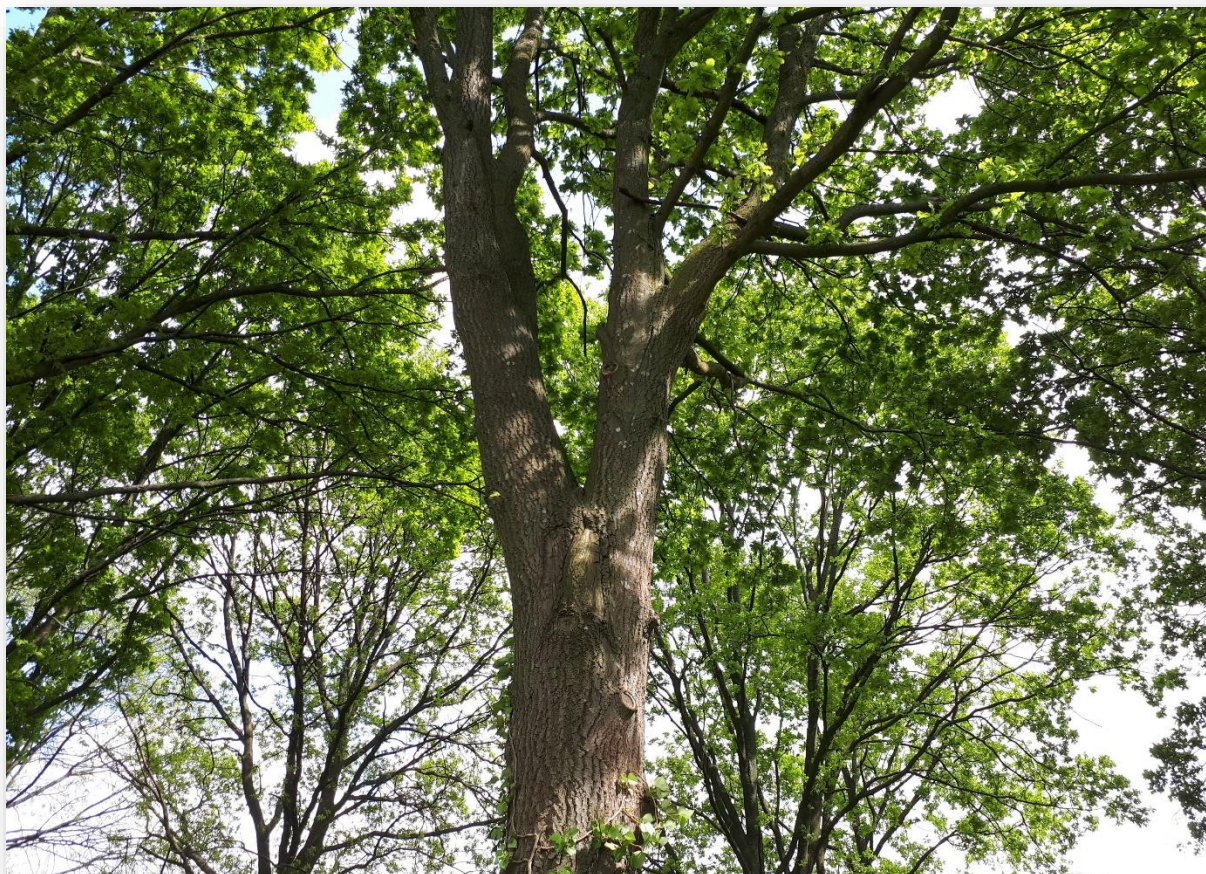
**Foto 7:** plakksel boom 13

In de kroon van boom 13 is een slecht aangehechte c.q. vergroeide gesteltak ofwel een 'plakksel' aanwezig. Hiervoor geldt, dat deze vanwege een verhoogde kans op takbreuk op termijn (letsel)schade kan veroorzaken. Verder zijn er geen ernstige mechanische gebreken en/of aantastingen door (houtparasitaire) schimmels aangetroffen.

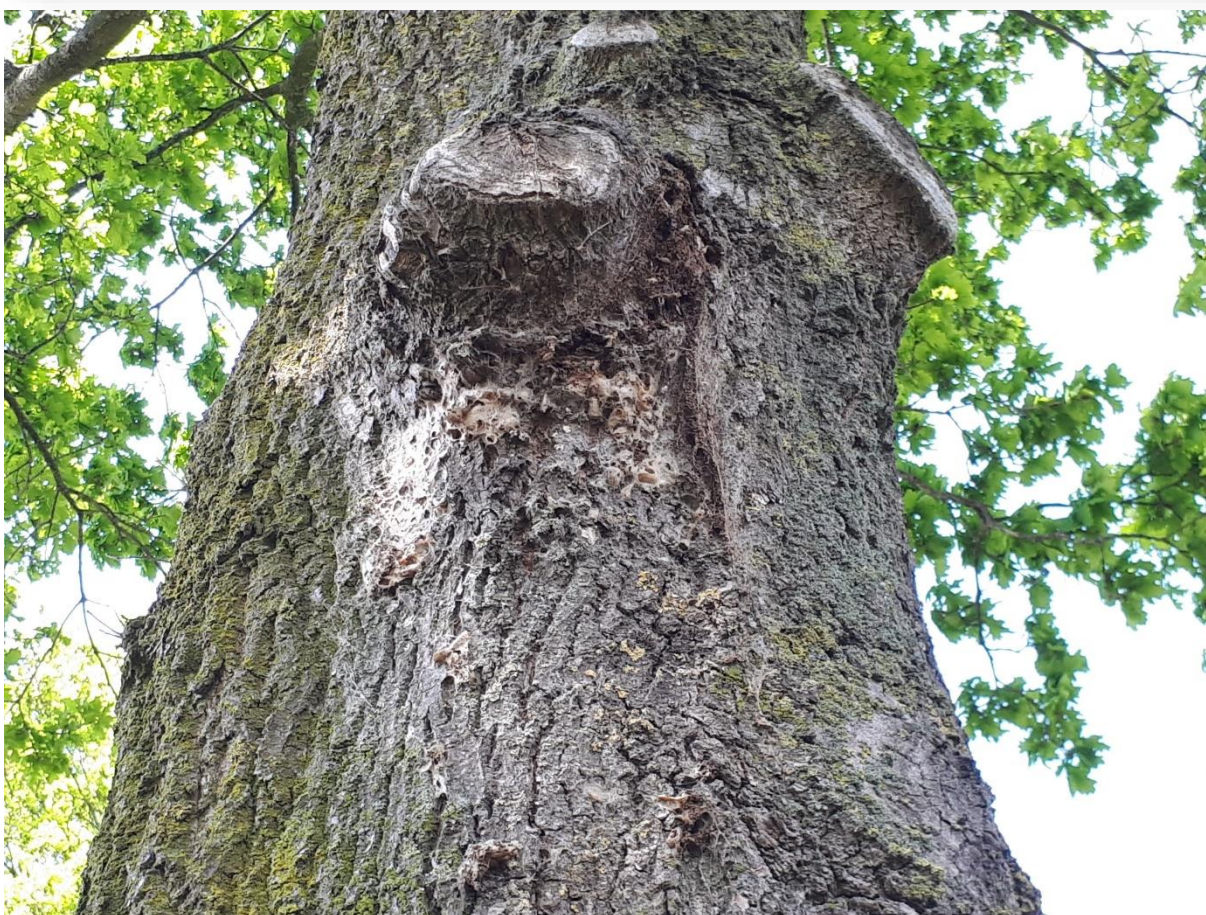
**Foto 8:** oud nest eikenprocessierups boom 22

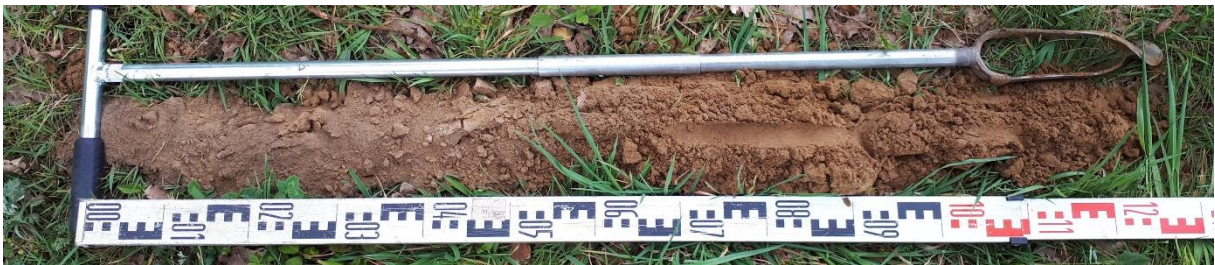
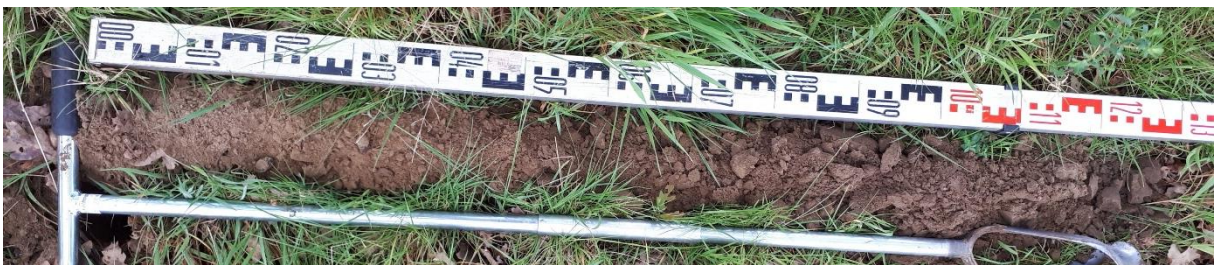
Alle bomen hebben een vergelijkbare groeiplaats en het aangetroffen bodemprofiel is homogeen. Er is tot 120 centimeter diepte uitsluitend matig humusarm fijn zand aangetroffen (zie foto 9 en 10). Uit het aflezen van een peilbuis ongeveer in het midden van het plangebied is gebleken dat het grondwater zich op ca. 3 meter diepte bevindt.

**Foto 9 en 10:** aangetroffen bodemprofiel

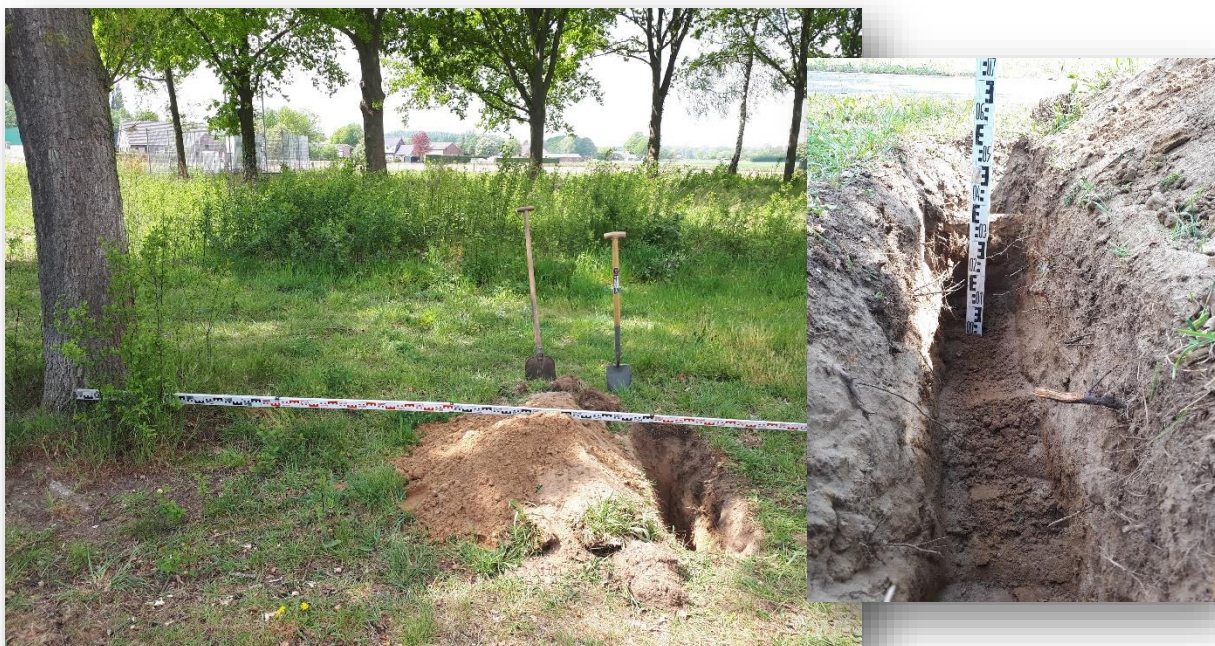
De proefsleuf nabij boom 21 is gegraven over een breedte van ruim 2 meter en tot een diepte van 50 centimeter. In deze proefsleuf is geen noemenswaardige beworteling aangetroffen (zie foto 11).

**Foto 11:** locatie proefsleuf nabij boom 2 **Inzet:** zijaanzicht proefsleuf
