Boom effect analyse (BEA) Dorpsplan Nieuw-Dijk

Datum: 13 februari 2023

Status: **Definitief**
Uitvoering: Foreest Groen Consult B.V.
Van Pallandtlaan 10
6998 AW Laag-Keppel
T 0314 642221
E-mail: info@foreestgroenconsult.nl
Web: www.foreestgroenconsult.nl

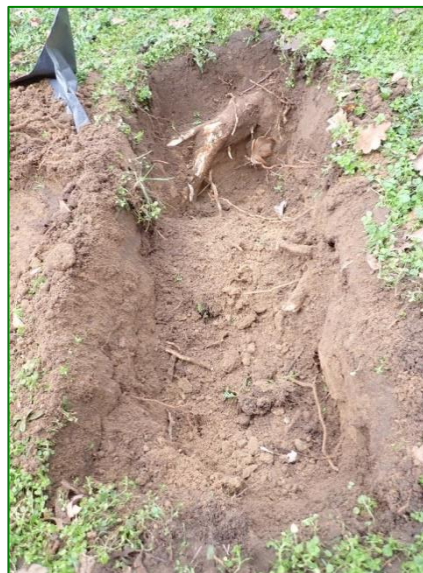
Tabel 3: resultaten van de proefsleuf D op 3,5 meter ten zuiden van de stamvoet van boom 12

Foto 2: op 3,5 meter ten zuiden van de stamvoet groeit een grove wortel met een diameter van 6 centimeter en bevindt zich een redelijk intensieve fijne beworteling

De es heeft een hartvormig zinker-wortelsysteem met een sterke, fijne vertakking. Door de vlezigheid van het hout, heeft wortelschade vaak inrotting van wortels en stamvoet tot gevolg. Op 3,5 meter bevinden zich grove wortels met diameters tot 6 centimeter. Als (een deel van) de rij essen ingepast wordt, moet rekening gehouden worden met een afstand van minimaal 4 meter voor het verrichten van graafwerkzaamheden.

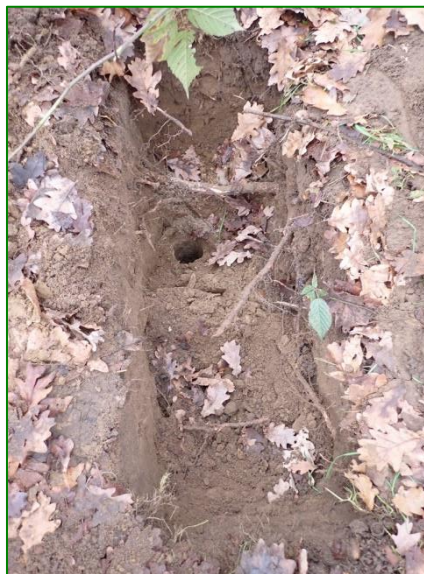
Tabel 4: resultaten van de proefsleuf C en grondboring op 5 meter ten oosten van de stamvoet van boom 28

Foto 4: oppervlakkig groeiende, intensieve fijne beworteling

De beworteling van zomereiken kan zich uitstekend in verticale richting ontwikkelen en dringt door in bodemlagen met verschillende vochtigheidsgraden. Oppervlakkig heeft zich een fijnmazig netwerk van fijne wortels ontwikkeld. Een afstand van 3,5 meter tot de buitenzijde van de stamvoeten van het eiken is het minimum afstand voor graafwerkzaamheden.

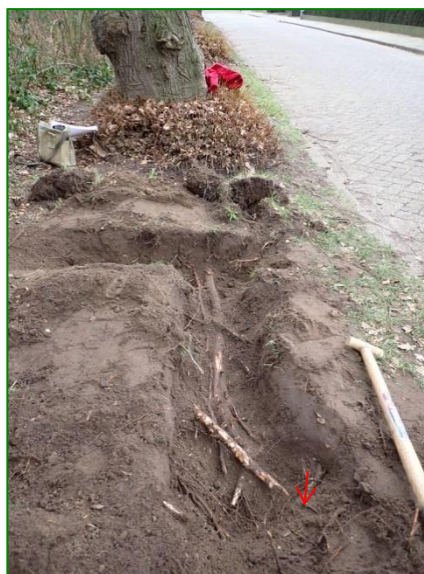
Tabel 5: resultaten van de proefsleuf E op 2 tot 3.5 meter van de stamvoet

Foto 6: Op 3,5 meter vanaf de stamvoet splitst de lange grove wortel zich in meerdere wortels met kleinere diameters.

De lindes hebben een intensieve, fijne, middelgrove en grove beworteling die tot ver buiten de kroonprojectie groeit. Deze is als het ware schotelvormig. Graven in dit wortelstelsel levert onherstelbare schade op, doordat de lindes zeer oppervlakkig intensief wortelen. De bomen beschikken over onvoldoende conditie om omvangrijke wortelschade te overgroeien. Daarom is voorzichtigheid geboden. Houdt een minimale afstand van 4.5 meter aan van de stamvoeten voor het verrichten van graafwerkzaamheden.

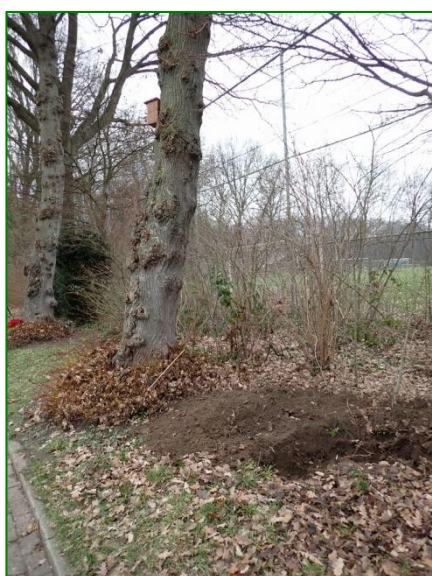
Foto 7: Hollandse linde nummer 30

30	<i>Tilia x europaea</i> Hollandse linde	54	matig	in het verleden gekandelaberde kroon; reïtteriëgroei	inrottende snoeiwonden	westelijke trekzijde met versterkingsgroei van 0 tot 0,5 m ¹ ; wortelopslag (gesnoeid)	10-15	ja	dood hout verwijderen en VTA jaarlijks	3 en 12
35	<i>Tilia x europaea</i> Hollandse linde	59	matig	instervende top	beperkt inrottende snoeiwonden; scheefstand 15°; klimop tot 3 m ¹	de westelijke trekzijde bevat scheuren in de schors, heeft bij het bekloppen een holle klank en laat reparatiegroei zien in de lengterichting tot 1 m ¹ ; verder regelmatig gevormde stamvoet; wortelopslag (gesnoeid)	5-10	ja	VTA jaarlijks	12
36	<i>Quercus robur</i> Zomereik	55	redelijk	wond op gesteltak met goede wondhoutlijsten, van een uitgebroken gesteltak aan de westzijde, op 10 m ¹			> 15	ja	VTA jaarlijks	12
37	<i>Quercus robur</i> Zomereik	54	redelijk	dood hout boven carport			> 15	herstel	dood hout verwijderen	3

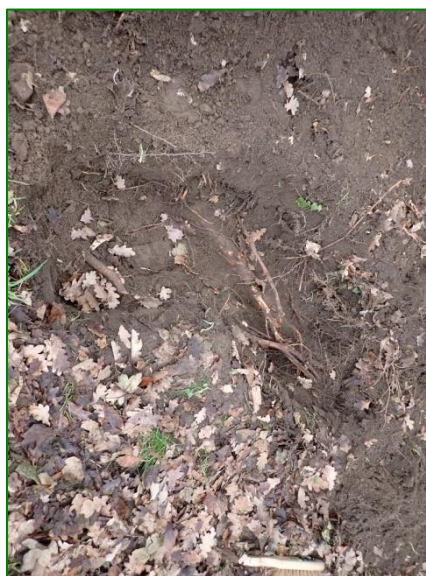
Tabel 6: resultaten van de proefsleuf F op 3 meter ten zuiden van de stamvoet

Foto 8: oppervlakkig groeiende, intensieve fijne tot grove beworteling

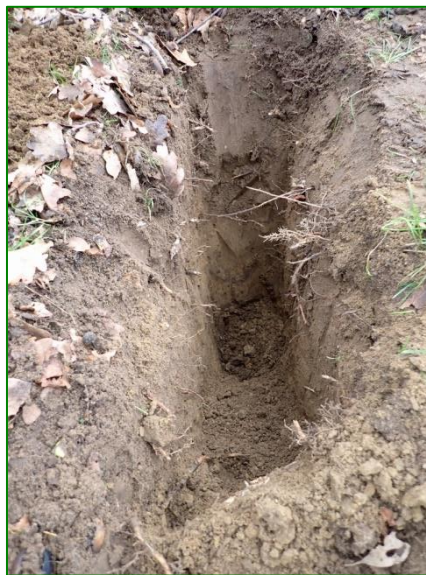
Tabel 7: resultaten van de proefsleuf B op 3.5 meter ten oosten van de stamvoet van boom 33

Foto 10: redelijk intensieve fijne beworteling

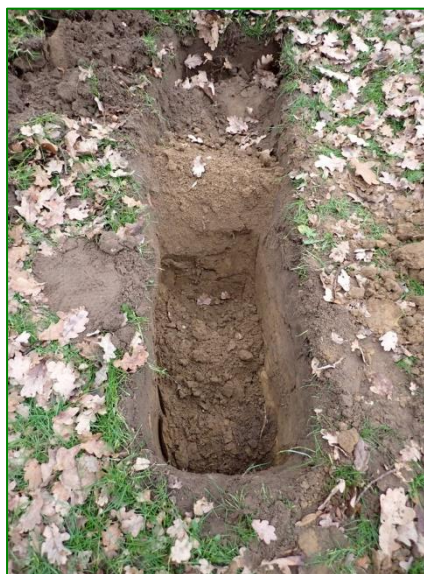
Tabel 8: resultaten van de proefsleuf A op 5 meter ten noorden van de stamvoet van boom 38

Foto 12: 5 meter ten noorden van de stamvoet bevinden zich tot een halve meter diep, nauwelijks wortels

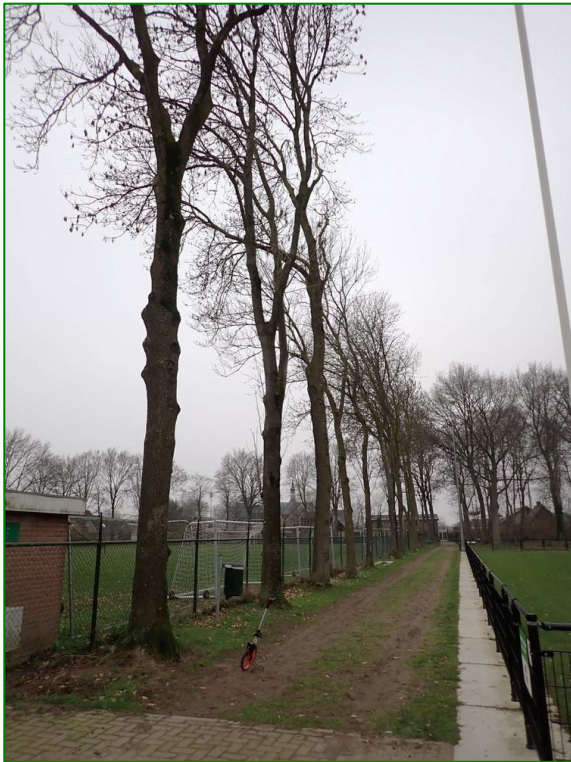
Foto 13: rij es met nummer 1 en verder

Op een halve meter ten noorden van de rij essen bevindt zich een zandpad. Dit wordt extensief gebruikt. Voor de handhaving van de essen is het handhaven van het zandpad in de huidige staat, de beste optie. Een alternatief is het aanbrengen van een halfverharding over dit zandpad heen, zonder dat gegraven hoeft te worden. Als een verharding nodig is, kies dan voor een halfverharding die lucht- en waterdoorlatend is, zodat er voldoende zuurstof en vocht is voor de wortelgroei.

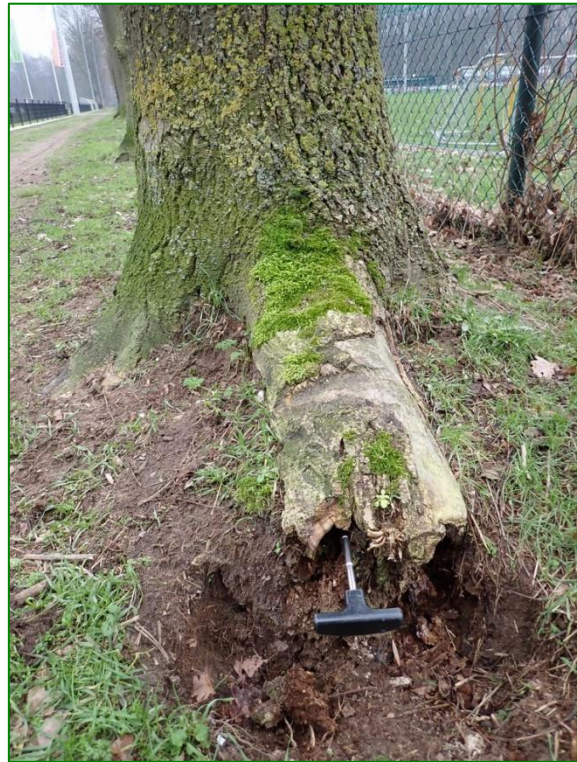
Foto 14: aangetaste gestelwortel van es nummer 9

Nr	Boomsort	Ø Stam (cm)	Conditie	Mechanische kwaliteit Kroon	Stam	Stamvoet	TK	Veilig	Maatregel	Termijn
9	<i>Fraxinus excelsior</i> Gewone es	49	matig	reïtteriëgroei; transparante kroon	plakokselsverbinding met signalen van beginnende overbelasting op 5 m ¹ ; waterlot op snoeiwonden	geamputeerde, inrottende gestelwortel aan de westzijde; oppervlakkige schades	< 5	nee	nader onderzoek	3
15	<i>Quercus robur</i> Zomereik	57	goed	dode tak boven de hoek van het pad en de weg	waterlot; vleermuiskast op 5 m ¹		> 15	herstel	dood hout verwijderen	3
18	<i>Fraxinus excelsior</i> Gewone es	34	redelijk	reïtteriëgroei; dood hout boven de honden uitlaatplaats			10-15	herstel	dood hout verwijderen	3
26	<i>Tilia x europaea</i> Hollandse linde	60	matig	in het verleden gekandelaberde kroon; reïtteriëgroei; ingestorven toptak	inrottende snoeiwonden	wortelopslag (gesnoeid)	10-15	ja	VTA jaarlijks	12
29	<i>Tilia x europaea</i> Hollandse linde	57	matig	in het verleden gekandelaberde kroon; reïtteriëgroei; ingestorven toptak; dood hout	holte op 7 m ¹ aan de oostzijde; inrottende snoeiwonden	wortelopslag (gesnoeid)	10-15	herstel	VTA jaarlijks	12

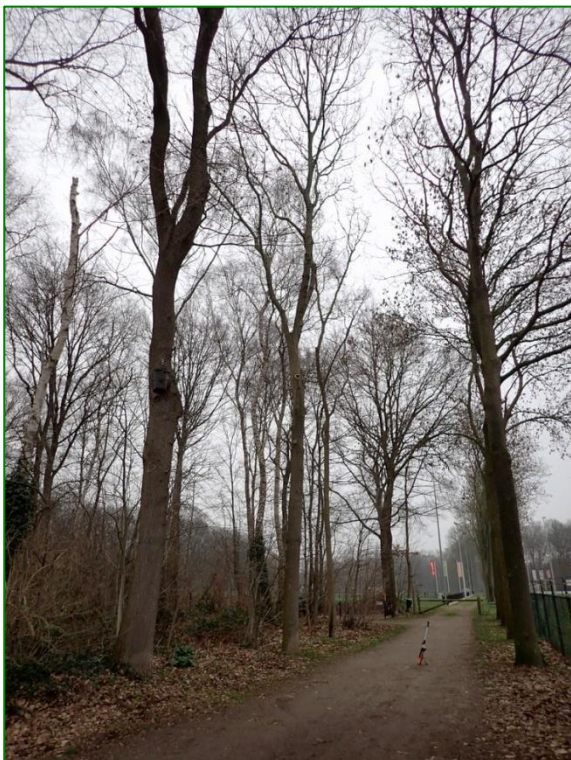
Foto 15: toegang zandpad vanaf de Meikamerlaan, nr. 11 t/m 21

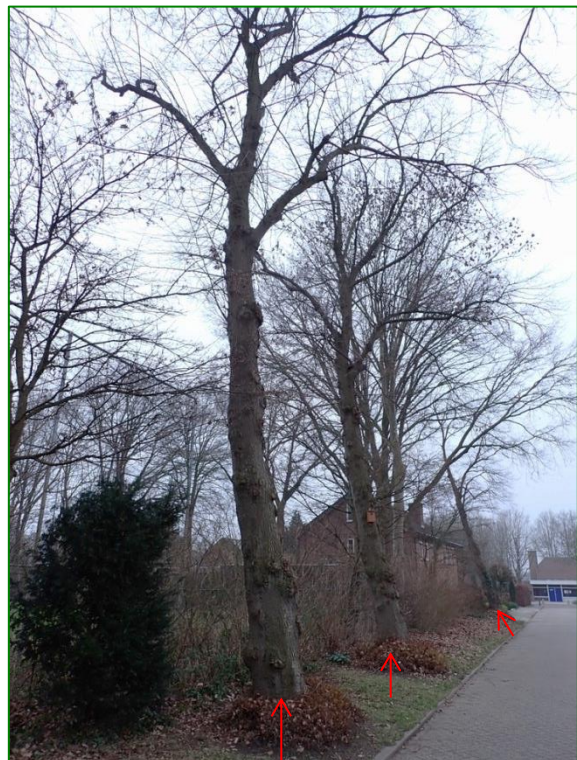
Foto 16: lindes 29, 30 en de scheef groeiende linde 35 staat op de achtergrond

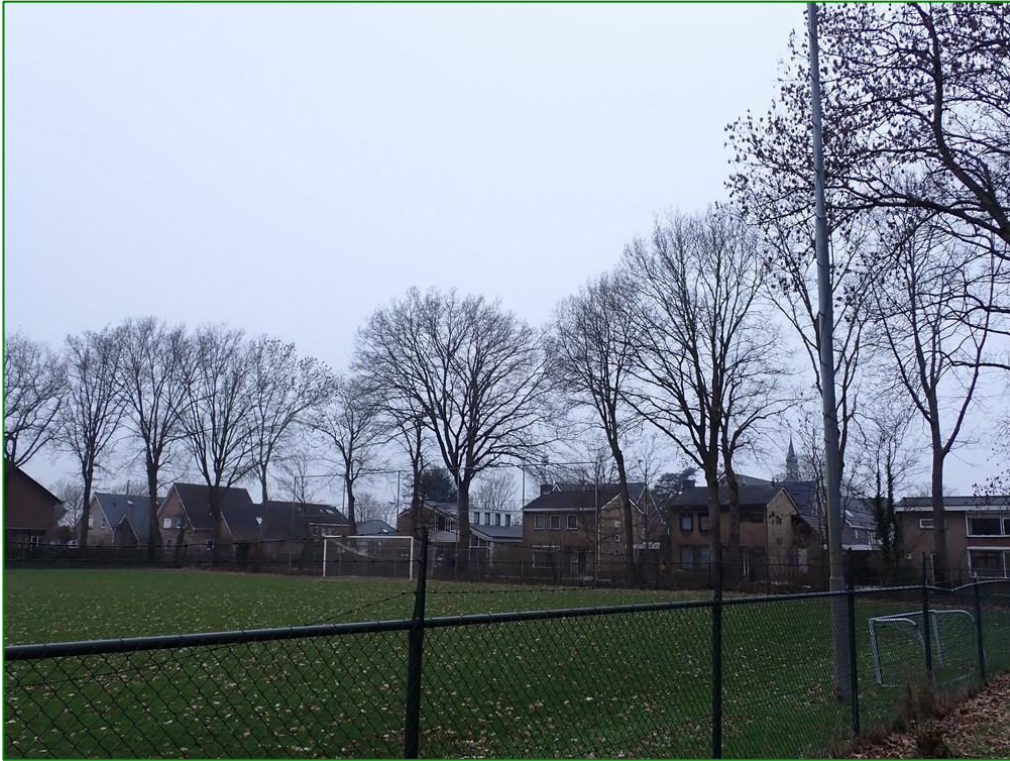
Foto 17: houtwal met eiken tussen het sportveld en de Meikamerlaan

Stel dat de houtwal behouden wordt. Hoe kunnen de woningen dan op de Meikamerlaan ontsloten worden? Tussen de eiken met de nummers 27 en 28 bevindt zich 12 meter ruimte. Hier kan een gezamenlijke inrit gemaakt worden naar een weg achter de houtwal die de vier woningen ontsluit. Houdt bij aanleg van een inrit tussen de bomen door, minimaal 4 meter afstand tot de buitenzijde van de stamvoet van de eik 28 en minstens 3,5 meter tot de stamvoet van boom 28. De onderstaande schets illustreert het hierboven genoemde idee.

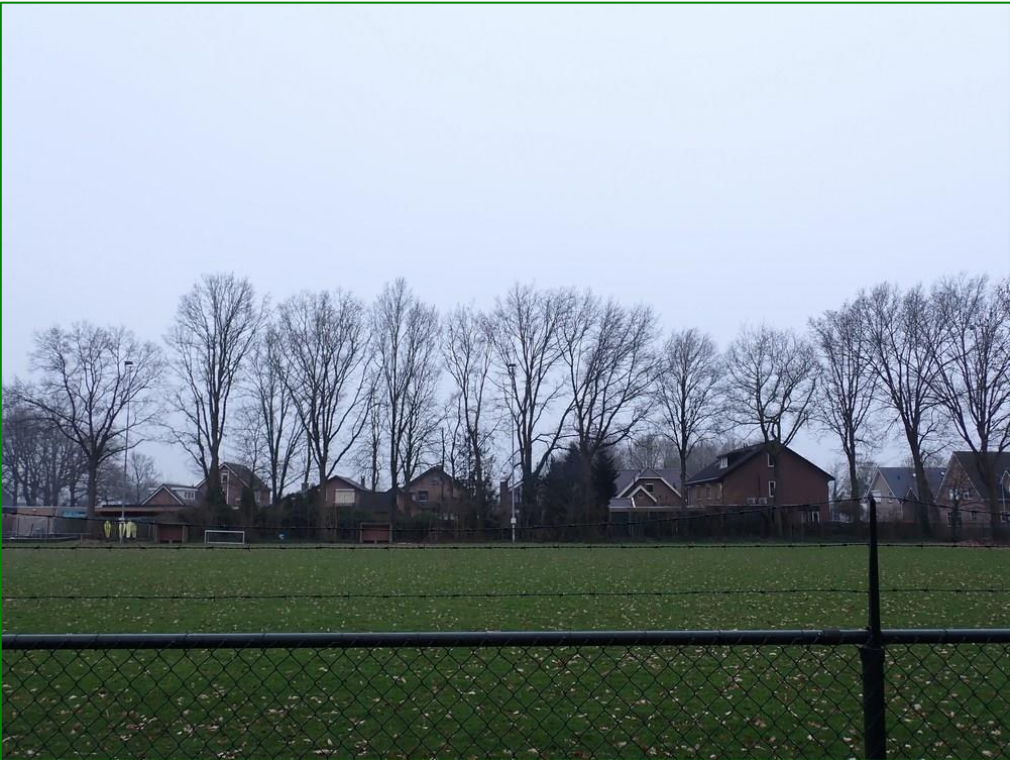
Foto 18: rij zomereiken aan zuidzijde van het sportveld

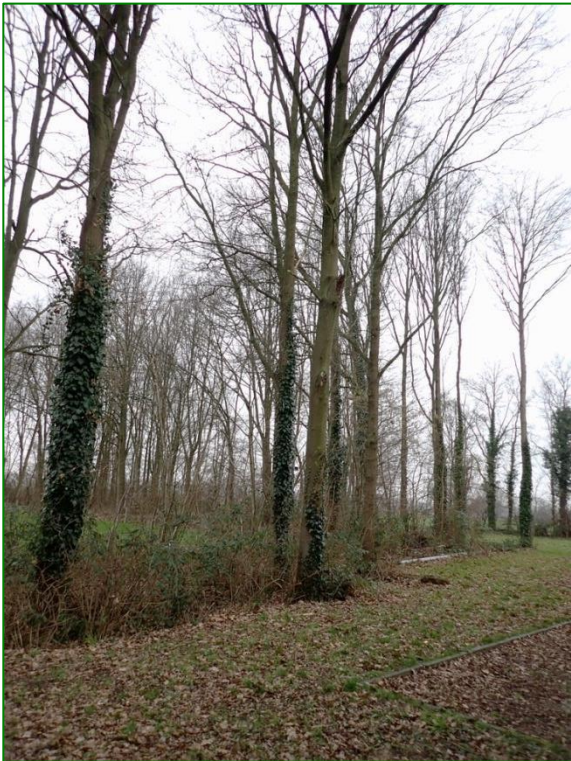
Foto 19: bomen aan de achterzijde van de sporthal in deelgebied B

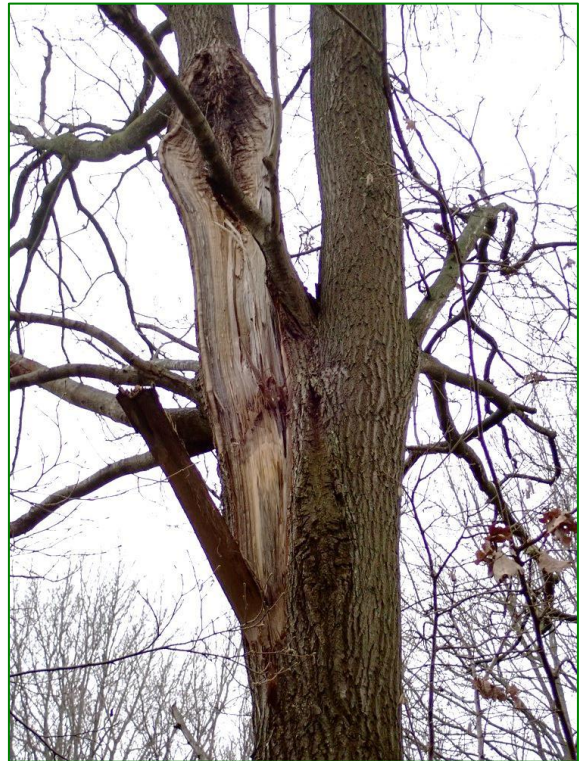
Foto 20: uitgebroken plakksel zomereik 64

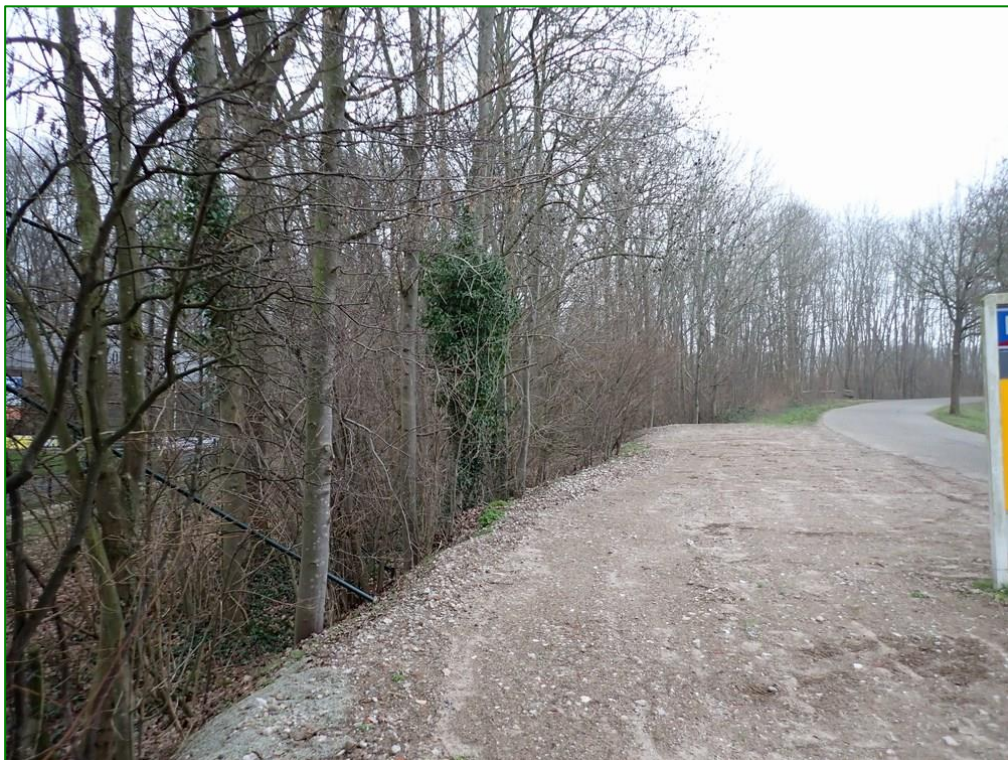
Foto 21: opgehoogde groeiplaatsen, puinfundering voor parkeerplaats in deelgebied C

Ophogen veroorzaakt een lager zuurstofpercentage in de bodem waardoor wortels stikken, afsterven en de conditie van de boom achteruit gaat. Onder de kroonprojecties is ophogen daarom niet toegestaan. Maaiveld verlagen geeft schade aan het wortelpakket. Voorkom dit door het bestaande maaiveldniveau onder de kroonprojecties te handhaven.

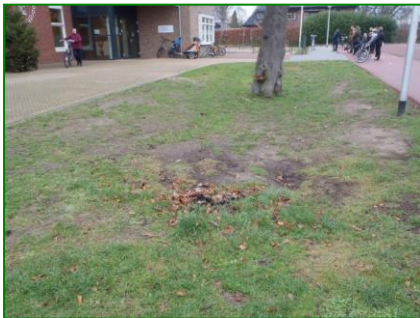
Foto 22: de bestrating van een 8 jaar geleden aangelegd schoolplein, waterde af op de groeiplaats van drie beuken. Door de vernatting zijn wortels afgestorven. Reuzenzwam heeft omvangrijke wortelrot veroorzaakt waardoor de bomen windwerp gevaarlijk zijn geworden. De laatste beuk die op deze foto te zien is, is ook vanuit veiligheidsoverwegingen geveld.

Gebruik de groeiplaats onder de kroonprojecties niet als wadi. Door vernatting zullen wortels vroegtijdig afsterven en aangetast worden door houtparasitaire schimmels (zie onderstaande foto).
