Bomen Effect Analyse

Drie lindes project “De Koppelpaarden”

's Heerenbergseweg 1, Lengel

Conceptrapportage 2022.043

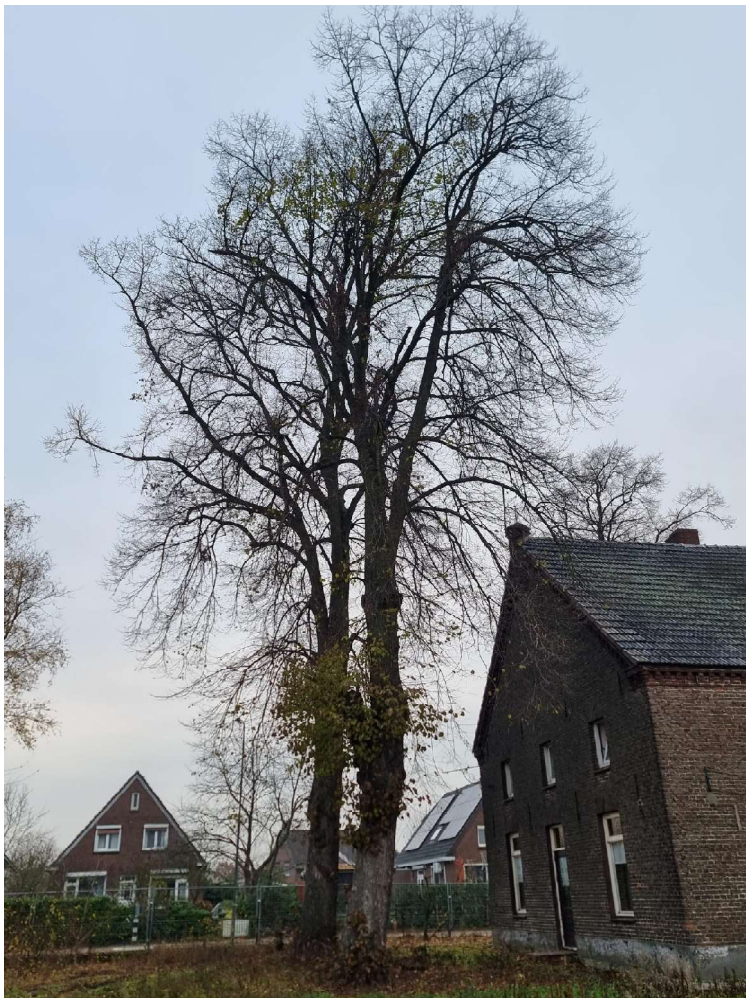
Afb 1: De twee lindes voor de boerderij

De twee lindes aan de voorzijde van de boerderij zijn in een goede conditie, de linde aan de 's Heerenbergseweg is in een voldoende conditie.

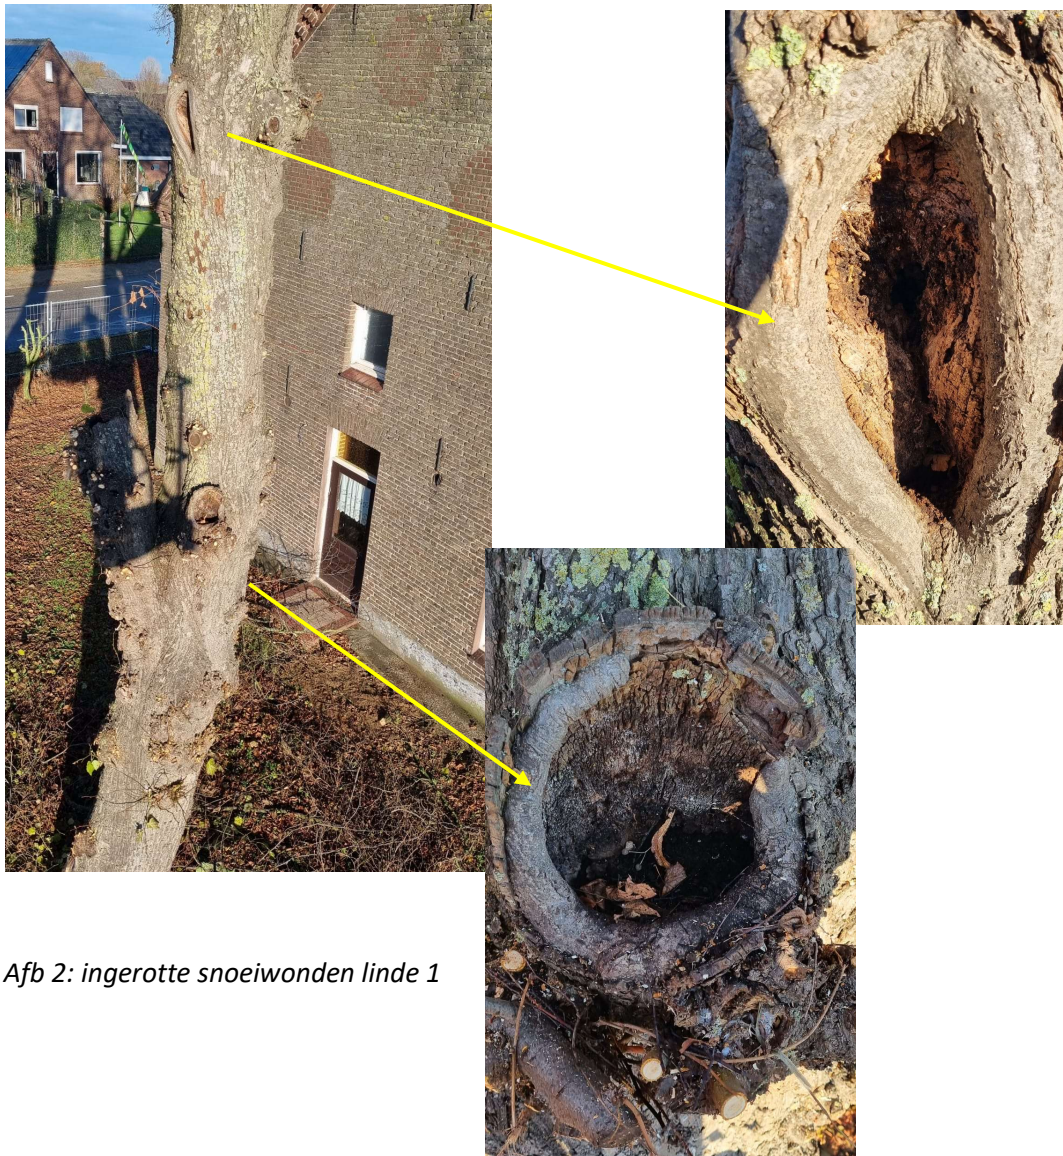
Bij alle drie lindes is dood hout aangetroffen, dit vormt een risico voor verkeer en passanten. In de stam van linde 1 zijn enkele forse snoeiwonden aanwezig, bij inspectie op hoogte is gebleken dat deze vrij ondiep zijn ingerot en goed overgroeien, op dit moment worden de breukvastheid en de toekomstverwachting van de bomen niet negatief beïnvloed. De oude takstomp in linde 1 is ondiep ingerot, de inrotting beperkt zich tot het takweefsel. De oppervlakkige wond aan de stamvoet van linde 1 is nog niet ingerot en begint te overgroeien. In linde 2 is een niet optimaal aangehechte gesteltak aanwezig. Tijdens de snoeiwerkzaamheden op 6 december is hier enig gewicht uit gesnoeid om de kans op uitbreken te verkleinen.

Afb 2: ingerotte snoeiwonden linde 1

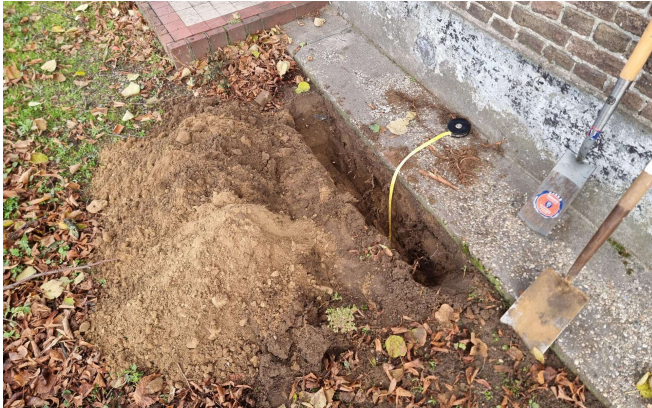
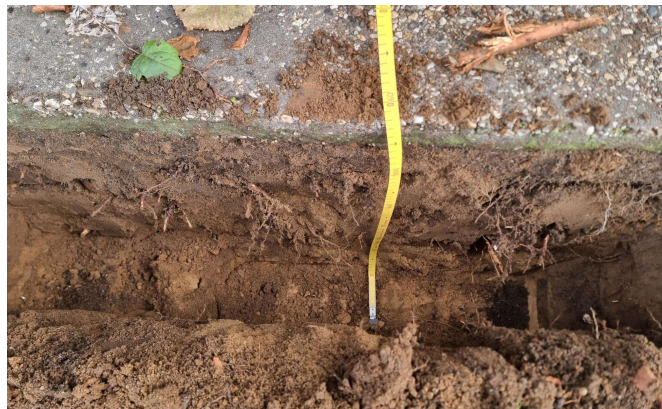
Proefsleuf 1:

Gegraven bij linde 1, net buiten de huidige fundering van de boerderij, links van de voordeur.

Van 0 tot 40 cm diepte bevindt zich een geroerde laag matig humeus zand. Er is sprake van een extensieve beworteling met dunne haarwortels. Maximale dikte van de beworteling was circa 1 cm \emptyset . Dit betreft beworteling met een functie voor met name water- en voedingsvoorziening.

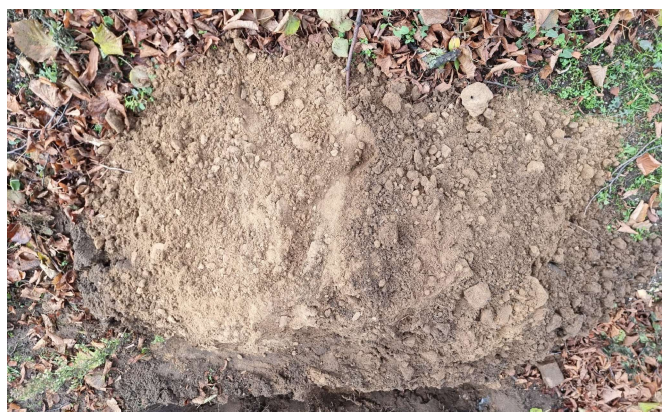
Vanaf 40 cm -mv een laag humusarm, vrij sterk verdicht zand. In deze laag nauwelijks tot geen beworteling.

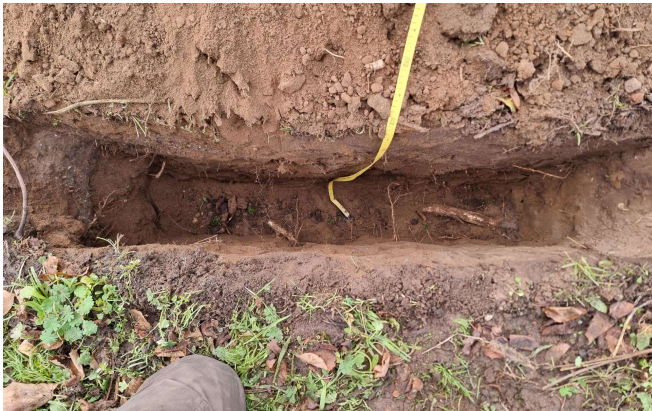
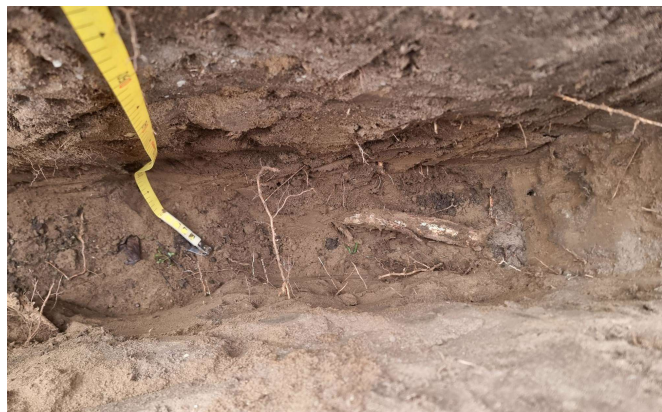
Proefsleuf 2:

Gegraven bij linde 1, aan de zijde van de nieuw te realiseren woning op 500 cm uit de stamvoet.

Van 0 tot 70 cm diepte bevindt zich een geroerde laag zand, het humusgehalte is oppervlakkig matig humeus en neemt af op grotere diepte. Er is sprake van een extensieve beworteling met dunne haarwortels. Maximale dikte van de beworteling was circa 1 cm \emptyset . Dit betreft beworteling met een functie voor met name water- en voedingsvoorziening. Op 65 cm diepte is een dikkere wortel van 3 cm dikte aangetroffen.

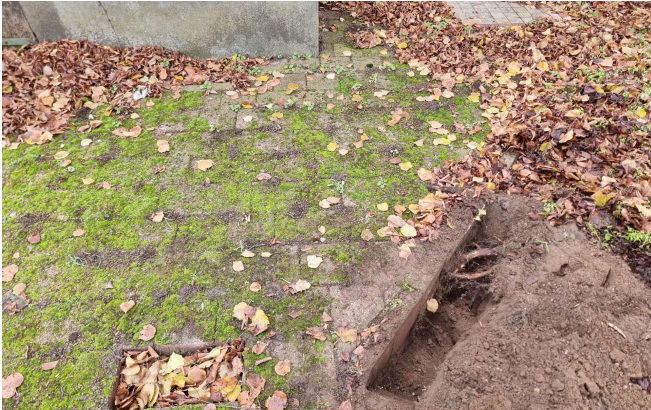
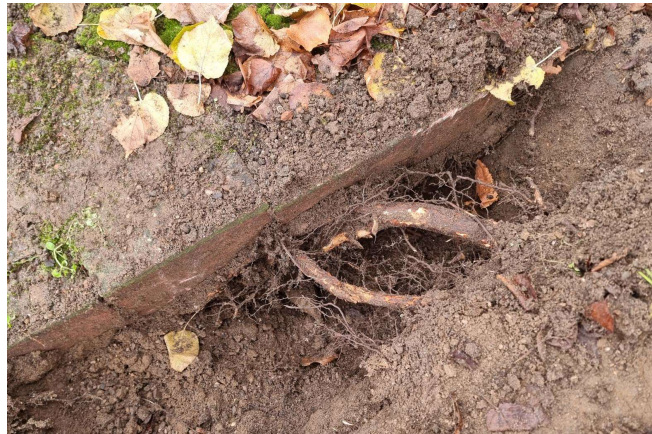
Proefsleuf 3:

Gegraven bij de zichtbare wortelopdruk ter hoogte van de bestrating bij de voordeur van de oude boerderij.

De beworteling onder het straatwerk bestaat uit enkele wortels met een diameter van 2-3 cm, welke waarschijnlijk zijn gevormd om te kunnen profiteren van het condenswater en doorsijpelende voeding onder de verharding. Voor het overige is de bodemgesteldheid vergelijkbaar met de aangetroffen situatie in proefsleuven 1 en 2.
