# Montferland Milieu

## Eindsituatie- en verkennend bodemonderzoek

### Wijnbergseweg 5 te Braamt

MM23086

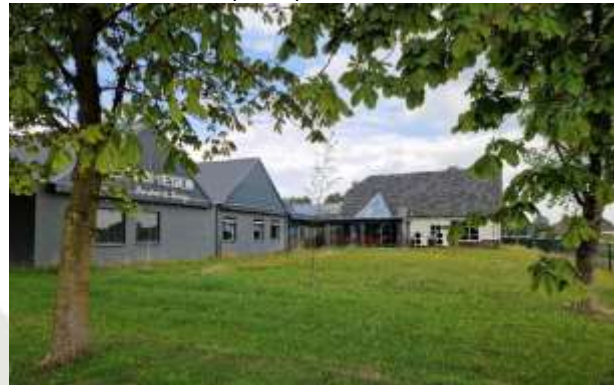
Figuur 2: Huidige situatie

De onderzoekslocatie is gelegen in het buitengebied van Braamt. De onderzoekslocatie bestaat in de huidige situatie uit een bedrijfsperceel, er bevindt zich een bedrijfswoning, showroom met kantoor en een opslag-, werkplaats op het perceel. De initiatiefnemer is voornemens de bestemming van de bedrijfswoning te wijzigen naar 'Wonen', grotendeels de bedrijfsgebouwen te amoveren en nieuwbouw op het perceel te realiseren.

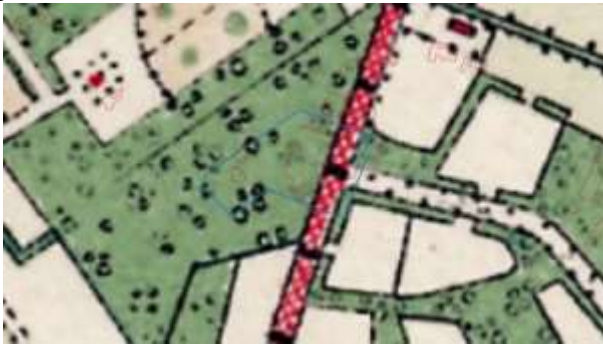
Figuur 3: Historische kaart (1920)

Uit historisch kaartmateriaal is gebleken dat beginjaren 60 het perceel bebouwd is geraakt. In de loop der jaren zijn er enkele uitbereidingen te zien. De historische kaart uit 1920 is enigszins verschoven en geeft geen geheel goed beeld van de locatie.

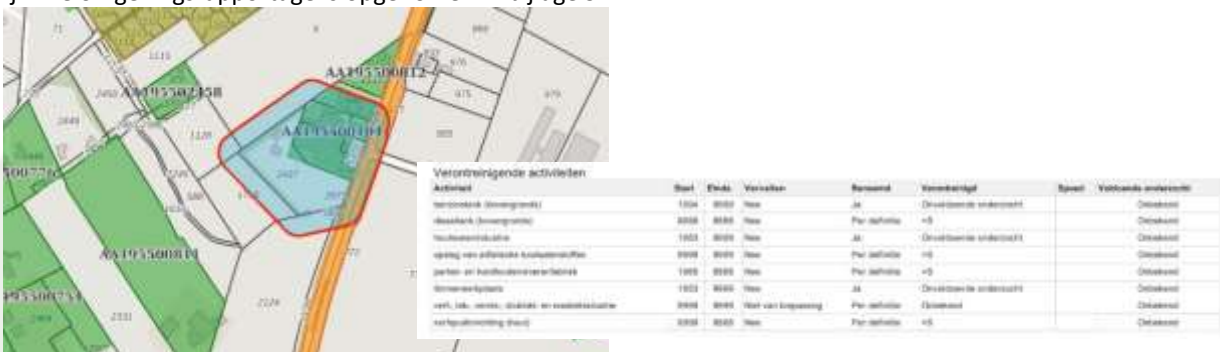
Figuur 7: Weergave provinciaal omgevingsrapportage

Uit informatie van het provinciaal informatiesysteem blijkt dat er historische activiteiten van het perceel bekend zijn. De omgevingsrapportage is opgenomen in bijlage 9.

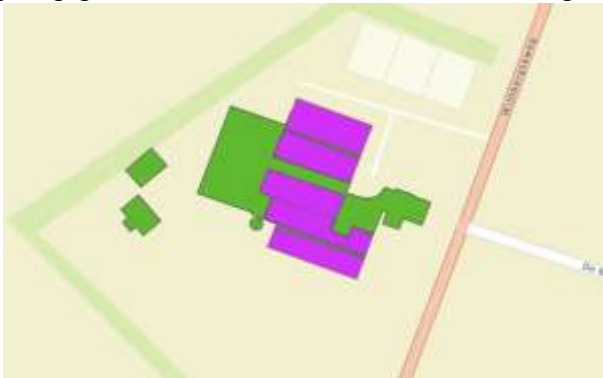
Figuur 8: Weergave asbestdakenkaart

Volgens de asbestdakenkaart van de provincie Gelderland is de onderzoekslocatie verdacht (paars) op het voorkomen van asbesthoudende dakplaten. Bij het vooronderzoek zijn verder geen gegevens naar voren gekomen die kunnen duiden op de aanwezigheid van asbest op of in de bodem van de onderzoekslocatie. Er zijn geen gegevens bekend omtrent eventuele verhardingslagen, dempingen of verdachte activiteiten.

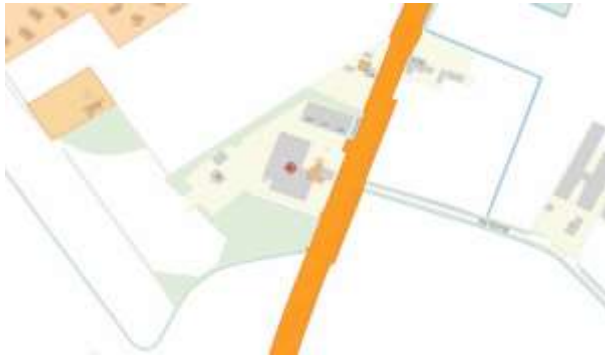
Figuur 9: Voorgaande onderzoeken

In 1995 is door BMM milieukundig adviesbureau b.v. een verkennend bodemonderzoek uitgevoerd. Dit is gerapporteerd onder projectnummer: 550362.10. Destijds werden er in de bovengrond nabij de verfkuis licht verhoogde gehalten aan PAK en minerale olie aangetoond. De bovengrond van het buitenterrein was licht tot matig verontreinigd met PAK en de bovengrond van het westelijk terreindeel is tevens licht verontreinigd met minerale olie. In de ondergrond werden geen verhoogde gehalten aangetoond. Het grondwater ter plaatse van de bovengrondse dieseltank bleek licht verontreinigd met naftaleen. Het grondwater ter plaatse van de verfkuis was licht verontreinigd met naftaleen en nikkel. Het grondwater van het buitenterrein was licht verontreinigd met cadmium, chroom, nikkel en naftaleen en sterk verontreinigd met arseen.

In 2021 is door Montferland Milieu B.V. een verkennend bodemonderzoek uitgevoerd op het naastgelegen perceel 2566. Dit is gerapporteerd onder projectnummer: MM21108. Destijds werden in zowel de boven- als ondergrond en in het grondwater geen verhoogde gehalten aangetoond. De rapportage is opgenomen in bijlage 9.

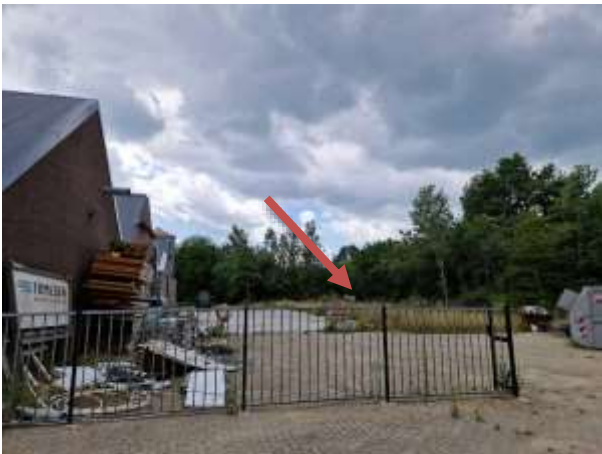
Figuur 13: achter terrein locatie vml. dieseltank

Bij de locatie inspectie zijn geen bijzonderheden waargenomen. De onderzoekslocatie werd aangetroffen zoals op basis van het vooronderzoek kon worden verwacht. Zowel de dieseltank als verfluis zijn niet op de locatie aangetroffen. De opslag- en werkplaats zijn sinds enige tijd voorzien van asbestvrij golfplaten. Het regenwater wordt en werd in het verleden opgevangen door dakgoten. Hierdoor was de besmetting van het maaiveld zeer klein.

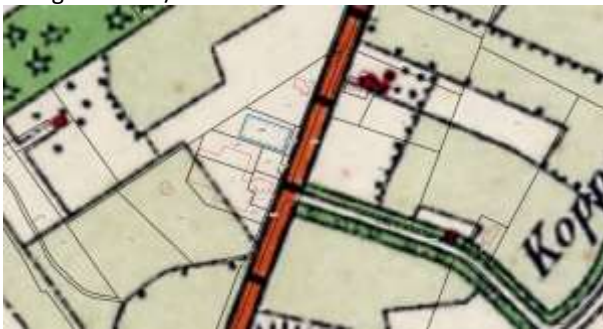
Figuur 3: Historische kaart (1940)

Uit historisch kaartmateriaal is gebleken dat de locatie in het verleden altijd in gebruik is geweest ten behoeve van agrarische- /natuurdoeleinden. De onderzoekslocatie is nimmer bebouwd geweest.

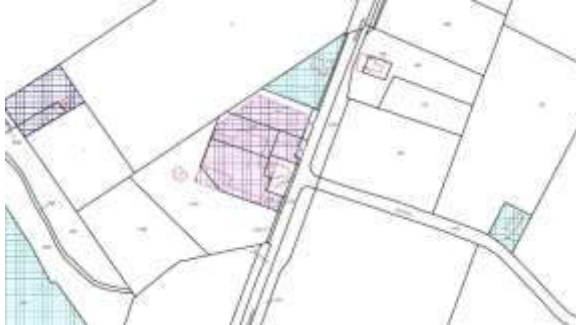
Figuur 7: Weergave bodemloket.nl

Uit informatie van het bodemloket blijkt dat er historische activiteiten van het perceel (in de nabije omgeving) bekend zijn. Het bodemrapport is opgenomen in bijlage 9.

Omschrijving	Start	Eind
verfspultrichting (hout) (201024)	onbekend	huidig
dieseltank (bovengronds) (631301)	onbekend	huidig
opslag van alifatische koolwaterstoffen (631205)	onbekend	onbekend
verf-, lak-, vernis-, drukinkt- en mastiekindustrie (2430)	onbekend	onbekend
benzinetank (bovengronds) (631306)	1994	onbekend
houtwarenindustrie (2051)	1983	onbekend
parket- en hardhoutvloerenfabriek (203021)	1965	huidig
timmerwerkplaats (4542)	1953	onbekend

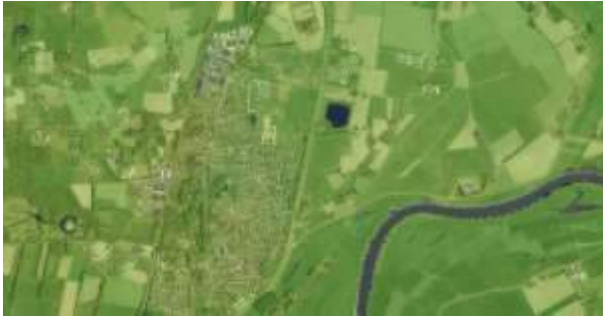
Figuur 10: Weergave AHN

Het maaiveld bevindt zich volgens het Actueel Hoogtebestand Nederland (AHN) op een hoogte van circa 14,0 m +NAP. De gemiddelde stand van het freatisch grondwater bedraagt  $\pm 12,0$  m +NAP, waardoor het grondwater zich op  $\pm 2,0$  m -mv zou bevinden. Uit de grondwaterkaarten van TNO blijkt dat de regionale grondwaterstromingsrichting noordoostelijk is gericht. De lokale grondwaterstromingsrichting kan plaatselijk worden beïnvloed door sloten, beken, rivieren, rioleringen, onttrekkingen e.d.

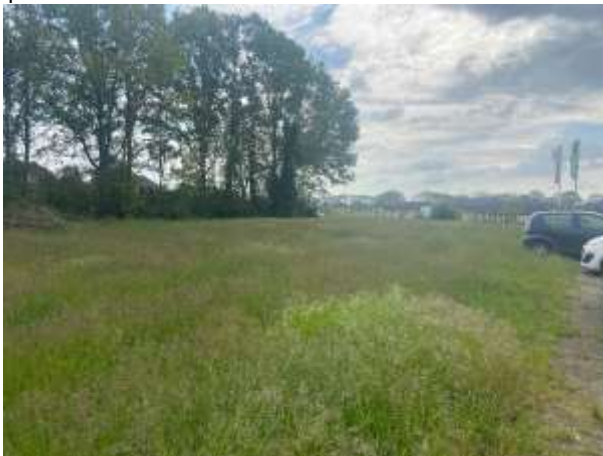
Figuur 12: Overzichtsfoto onderzoeklocatie

Bij de locatie inspectie zijn geen bijzonderheden waargenomen. De onderzoekslocatie werd aangetroffen zoals op basis van het vooronderzoek kon worden verwacht.
