Verkennend bodem- en asbestonderzoek Braamtseweg 14 te Kilder

26 maart 2019

| Projectnummer | 1269437 |

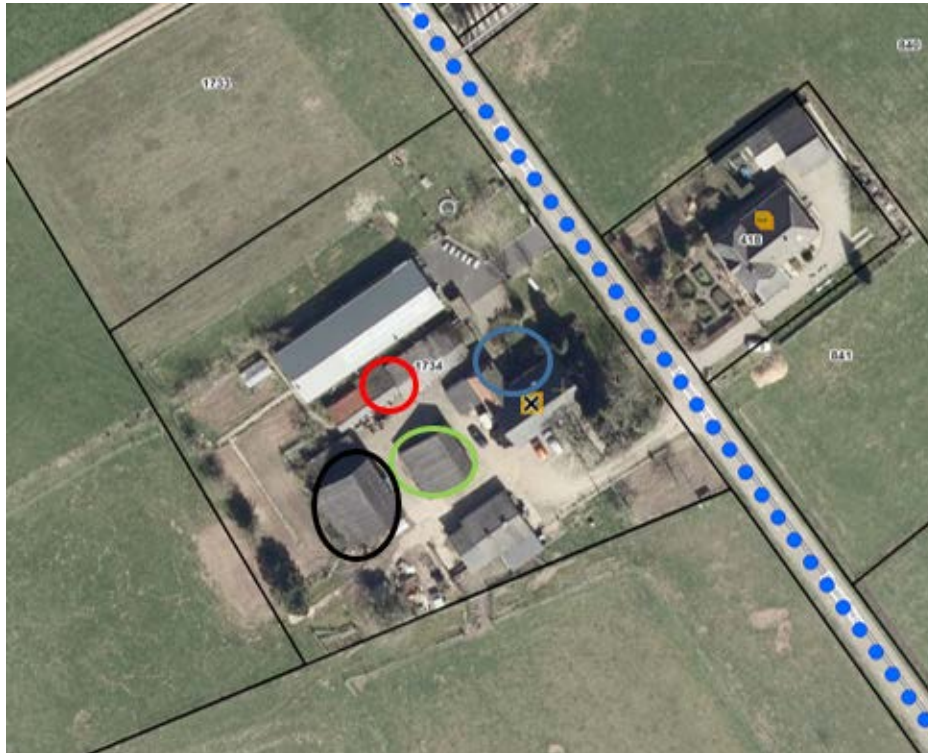
Figuur 2.1 Overzicht locatie; zwart is de werktuigenstalling, groen is de werkplaats, rood geeft de ligging van de bovengrondse dieselloletank en blauw geeft de ligging van de bovengrondse huisbrandolie tank

Uit een raadpleging van het bouw- en hinderwetarchief van de gemeente Montferland komt naar voren dat in 1982 een vergunning is verleend voor het oprichten van een gemengd agrarisch bedrijf op de locatie. Bij de oprichting is een bovengrondse dieselolietank van 400 liter geïnstalleerd bij de mestvarkensstal op het noordelijke deel van de locatie. In 1983 is een Hinderwetvergunning afgegeven voor het uitbreiden van het bedrijf. Tijdens de uitbreiding is een bovengrondse huisbrandolie tank van 200 liter geplaatst naast de woning op het perceel. Daarnaast zou een bovengrondse dieselolietank van 600 liter gerealiseerd worden bij de werktuigenstalling. Uit informatie van de opdrachtgever blijkt dat deze tank nooit is opgericht. In figuur 2.1 is een overzicht van de onderzoekslocatie gegeven.

Bijna alle schuren op de locatie hebben een asbesthoudend dak. Deze schuren zijn niet voorzien van dakgoten. De asbestdaken wateren grotendeels af op de verharding (met name klinkers). Echter, op vier plaatsen is de grond onder het uiteinde van de daken onverhard. Deze afwateringszones zijn verdacht op het voorkomen van een verontreiniging met asbest(vezels) in de toplaag.
