AANVULLEND BODEMONDERZOEK

OUDE ZANDWEG 6

TE DIDAM

Aanvullend bodemonderzoek Oude Zandweg 6 te Didam in de gemeente Montferland

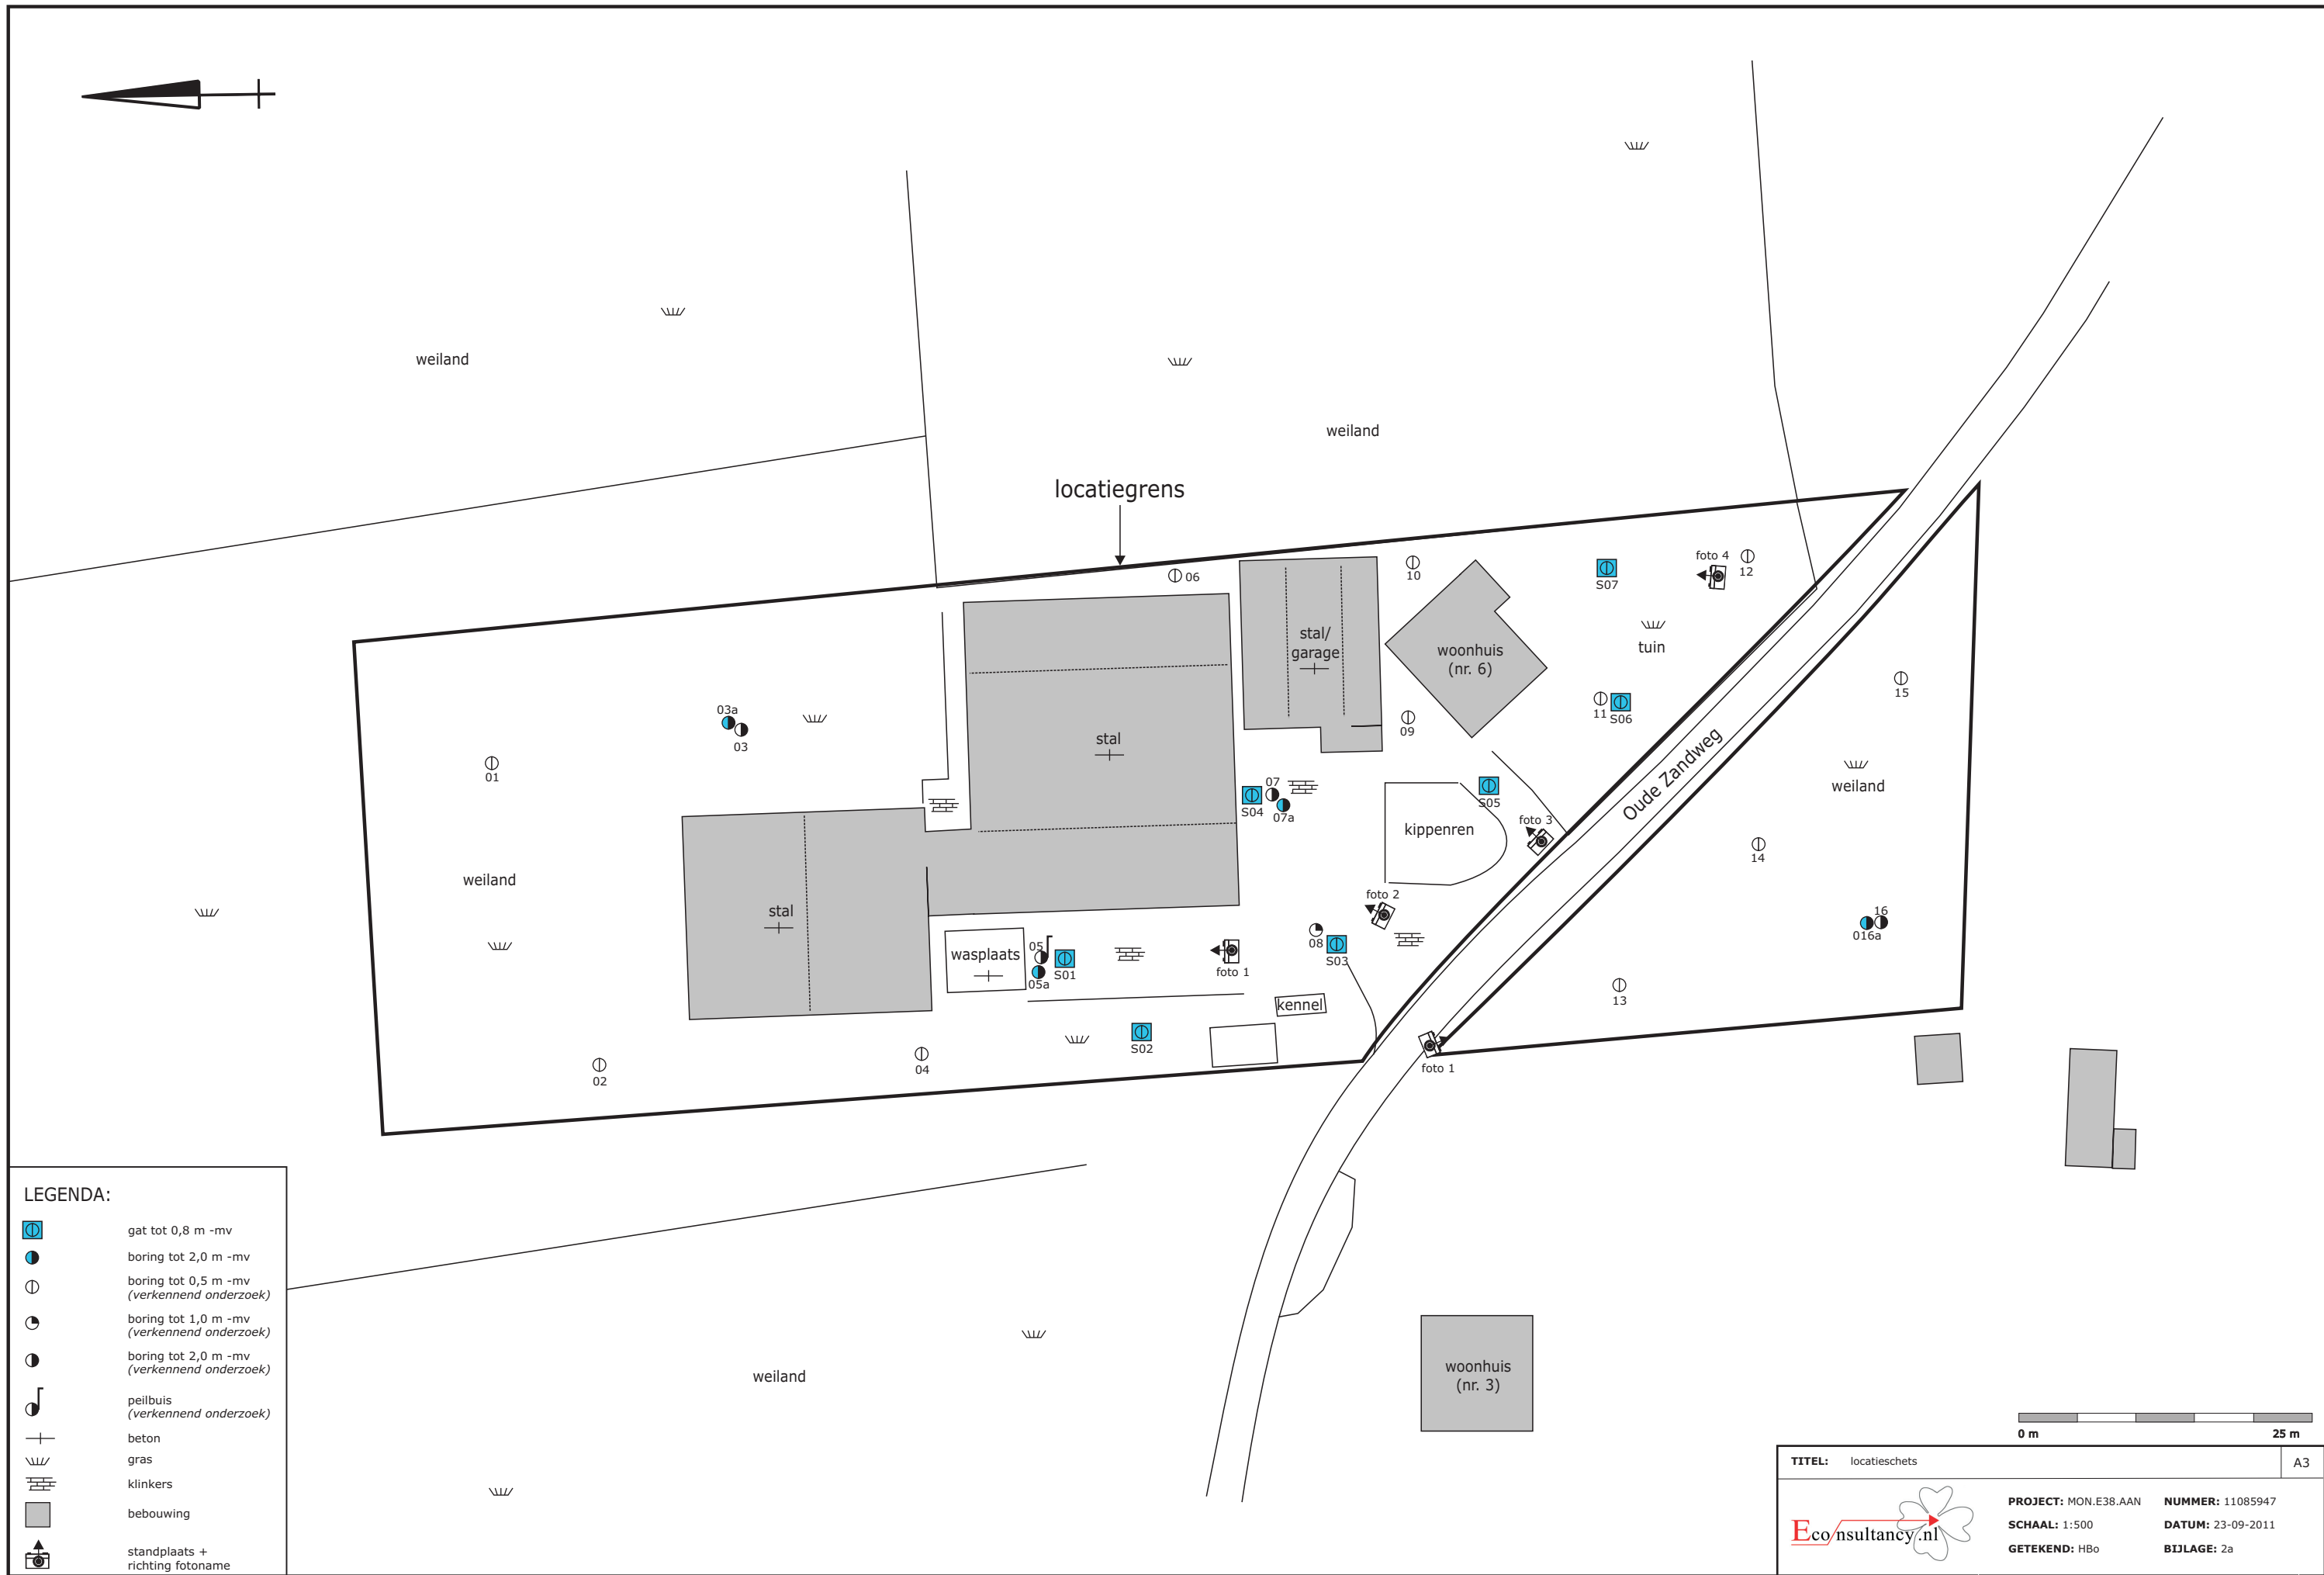
TITEL: locatieschets		A3
 		PROJECT: MON.E38.AAN SCHAAI: 1:500 GETEKEND: HB0
		NUMMER: 11085947 DATUM: 23-09-2011 BIJLAGE: 2a

In bijlage 2a is de huidige situatie op een locatieschets weergegeven. Bijlage 2b bevat enkele foto's van de onderzoekslocatie.
