Nader asbestonderzoek Oude Zandweg 6 te Didam

Rapportnummer : **MT.21379**

Groenlo, 26 januari 2012

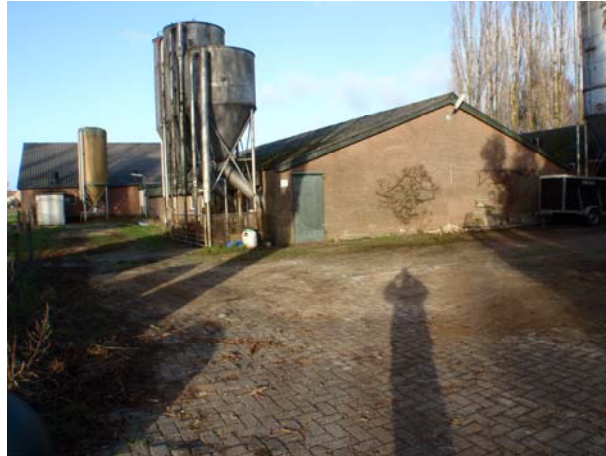
Afbeelding 1: Overzichts onderzoekslocatie

Voorafgaand aan het graven van de proefsleuven is het maaiveld visueel geïnspecteerd. De inspectie-efficiëntieklasse wordt door de aanwezige vegetatie geschat op 70-90%. Bij deze inspectie zijn geen asbestverdachte materialen waargenomen.

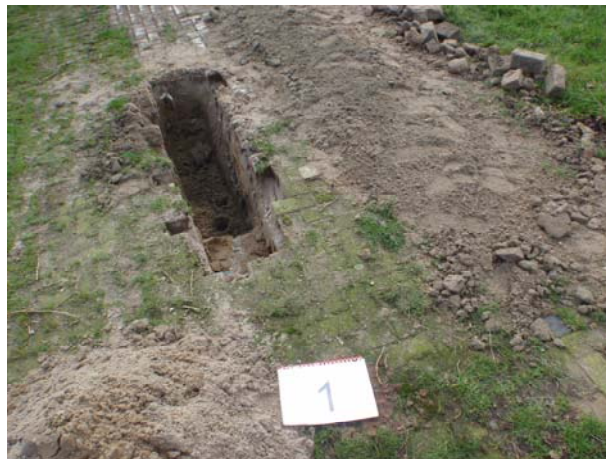
Afbeelding 2: Sleuf 1

Boring	Traject (cm-mv)	Zintuiglijke afwijking
SLEUF1	30-80	puin (matig), asbest verdacht materiaal
SLEUF3	20-50	puin (matig), asbest verdacht materiaal
SLEUF4	25-80	puin (matig), asbest verdacht materiaal
SLEUF6	20-50	puin (matig)

Monster	Materiaal	Totaal gewicht (g)	Soort asbest	Asbestgehalte (%)	Hechtgebonden (j/n)	Asbest (mg)
Sleuf 1	Plaatmateriaal	1302	Chrysotiel	12,5	Ja	162750
Sleuf 3	Plaatmateriaal	2900	Chrysotiel	12,5	Ja	362500
Sleuf 3	Golfplaat	3500	Chrysotiel	12,5	ja	437500
Sleuf 4	Plaatmateriaal	164	Chrysotiel	12,5	ja	20500
Sleuf 4	Golfplaat	852	Chrysotiel	12,5	ja	106500
			Crocidoliet	3,5	ja	29820
		Totaal golfplaat Sleuf 4				136320

Uit de resultaten van het onderzoek blijkt dat er in de sleuven 1, 3 en 4 een gehalte asbest is aangetroffen, dat de interventiewaarde van 100 mg/kg d.s. overschrijd. In de overige sleuven (2,5,6 en 7) is geen asbest aangetroffen.

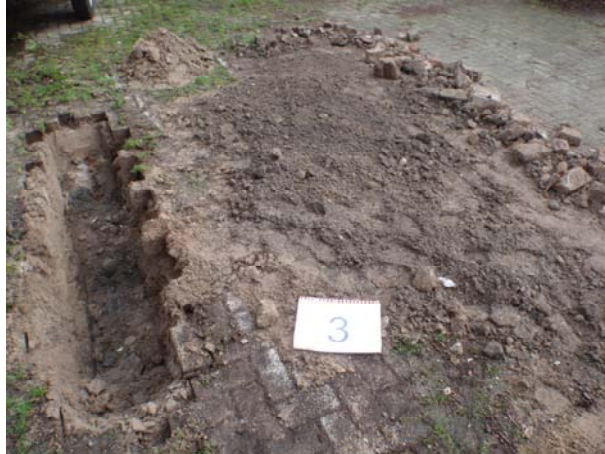
Afbeelding 4: Sleuf 3

In enkele sleuven is asbestverdacht materiaal aangetroffen. In de sleuven 3 en 4 is een wat grotere hoeveelheid asbestverdacht materiaal aangetroffen. Er is er derhalve voor gekozen om middels een aantal boringen de asbestverontreiniging globaal af te perken. Op basis hiervan zijn een sleuf en een gat extra gegraven (sleuf 6 en gat 7). Bij nr. 7 is gekozen voor een gat, omdat uit de boring naar voren is gekomen dat er geen enkele bijmenging is aangetroffen. De foto's van de sleuven zijn opgenomen in bijlage 6.

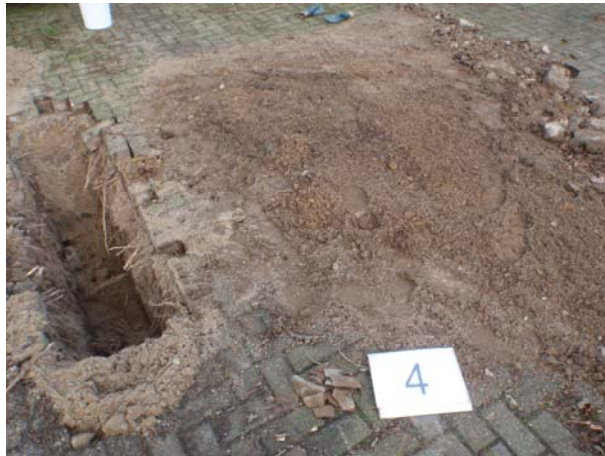
Afbeelding 5: Sleuf 4

NB: In de analysecertificaten is een analyse 'Sleuf 5 Golfplaat' opgenomen. Deze heeft per abuis een verkeerde nummering gekregen. Dit monster is aangetroffen in sleuf 4. In de rapportage wordt derhalve ook enkel gesproken over sleuf 4.
