## Verkennend bodem- en asbestdruppelzone onderzoek

Tatelaarweg 32 te Didam

MM20214

14-12-2020

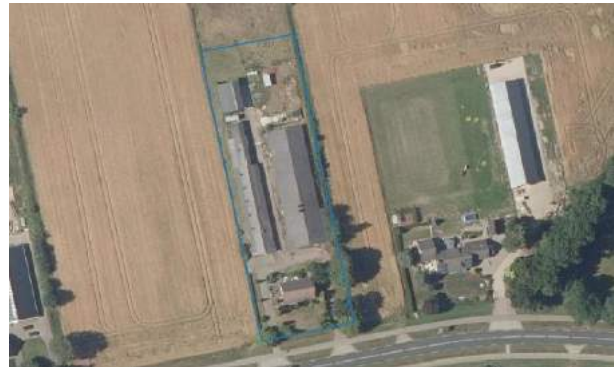
Figuur 2: Weergave huidige situatie

De onderzoekslocatie is gelegen in het buitengebied van Didam. De onderzoekslocatie bestaat in de huidige situatie uit een agrarisch perceel, er bevindt zich een woning, twee (vlees)varkensschuren en een kapschuur. De initiatiefnemer is voornemens de twee (vlees)varkensschuren te slopen en de bestemming van het perceel te wijzigen naar “wonen”.

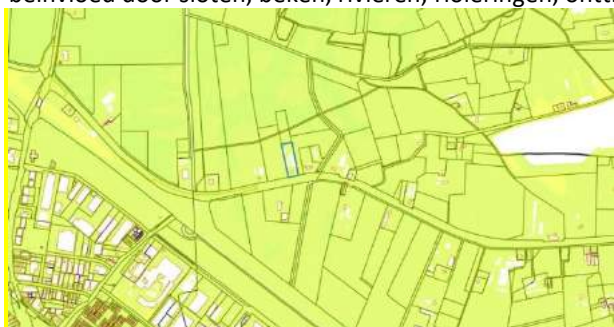
Figuur 9: Weergave AHN

Het maaiveld bevindt zich volgens het Actueel Hoogtebestand Nederland op een hoogte van circa 10,7 m +NAP. De gemiddelde stand van het freatisch grondwater bedraagt  $\pm 9,0$  m +NAP, waardoor het grondwater zich op  $\pm 1,7$  m-mv zou bevinden. Uit de grondwaterkaarten van TNO blijkt dat de regionale grondwaterstromingsrichting westelijk is gericht. De lokale grondwaterstromingsrichting kan plaatselijk worden beïnvloed door sloten, beken, rivieren, rioleringen, onttrekkingen e.d.

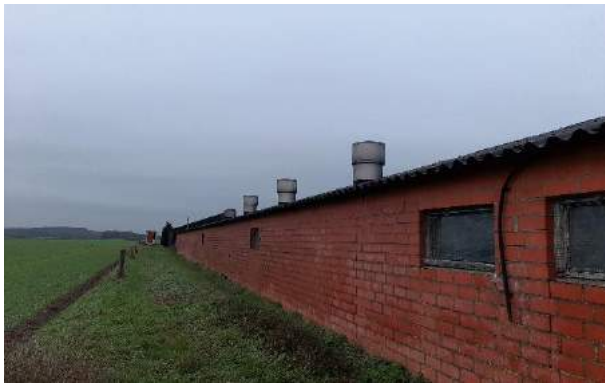
Figuur 11: Aanwezige onverharde afwateringzone

De twee voormalige (vlees)varkensschuren hebben asbesthoudende golfplaten. De platen zijn voor zover waarneembaar niet beschadigd. Het regenwater wordt niet opgevangen door dakgoten. Hierdoor is er besmetting ter plaatse van de onverharde afwateringszone aanwezig. Zie de hieronder weergegeven foto's van de aanwezige bebouwing.

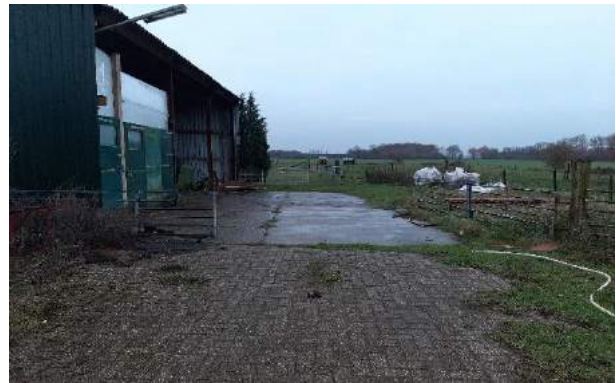
Figuur 12: Voormalige spoelplaats

Bij de locatie inspectie is tevens een voormalige spoelplaats waargenomen. Ondanks de voorzieningen is de bodem verdacht op het voorkomen van bodemverontreinigingen.

De voormalige spoelplaats (B) kan op basis van het vooronderzoek als een verdachte locatie met een plaatselijke bodembelasting worden beschouwd en hiervoor wordt de 'Onderzoeksstrategie voor een verdachte locatie met een plaatselijke bodembelasting met een duidelijke verontreinigingskern (VEP)' gehanteerd. De peilbuis wordt gecombineerd met het overig terrein geplaatst, stroomafwaarts van de spoelplaats.

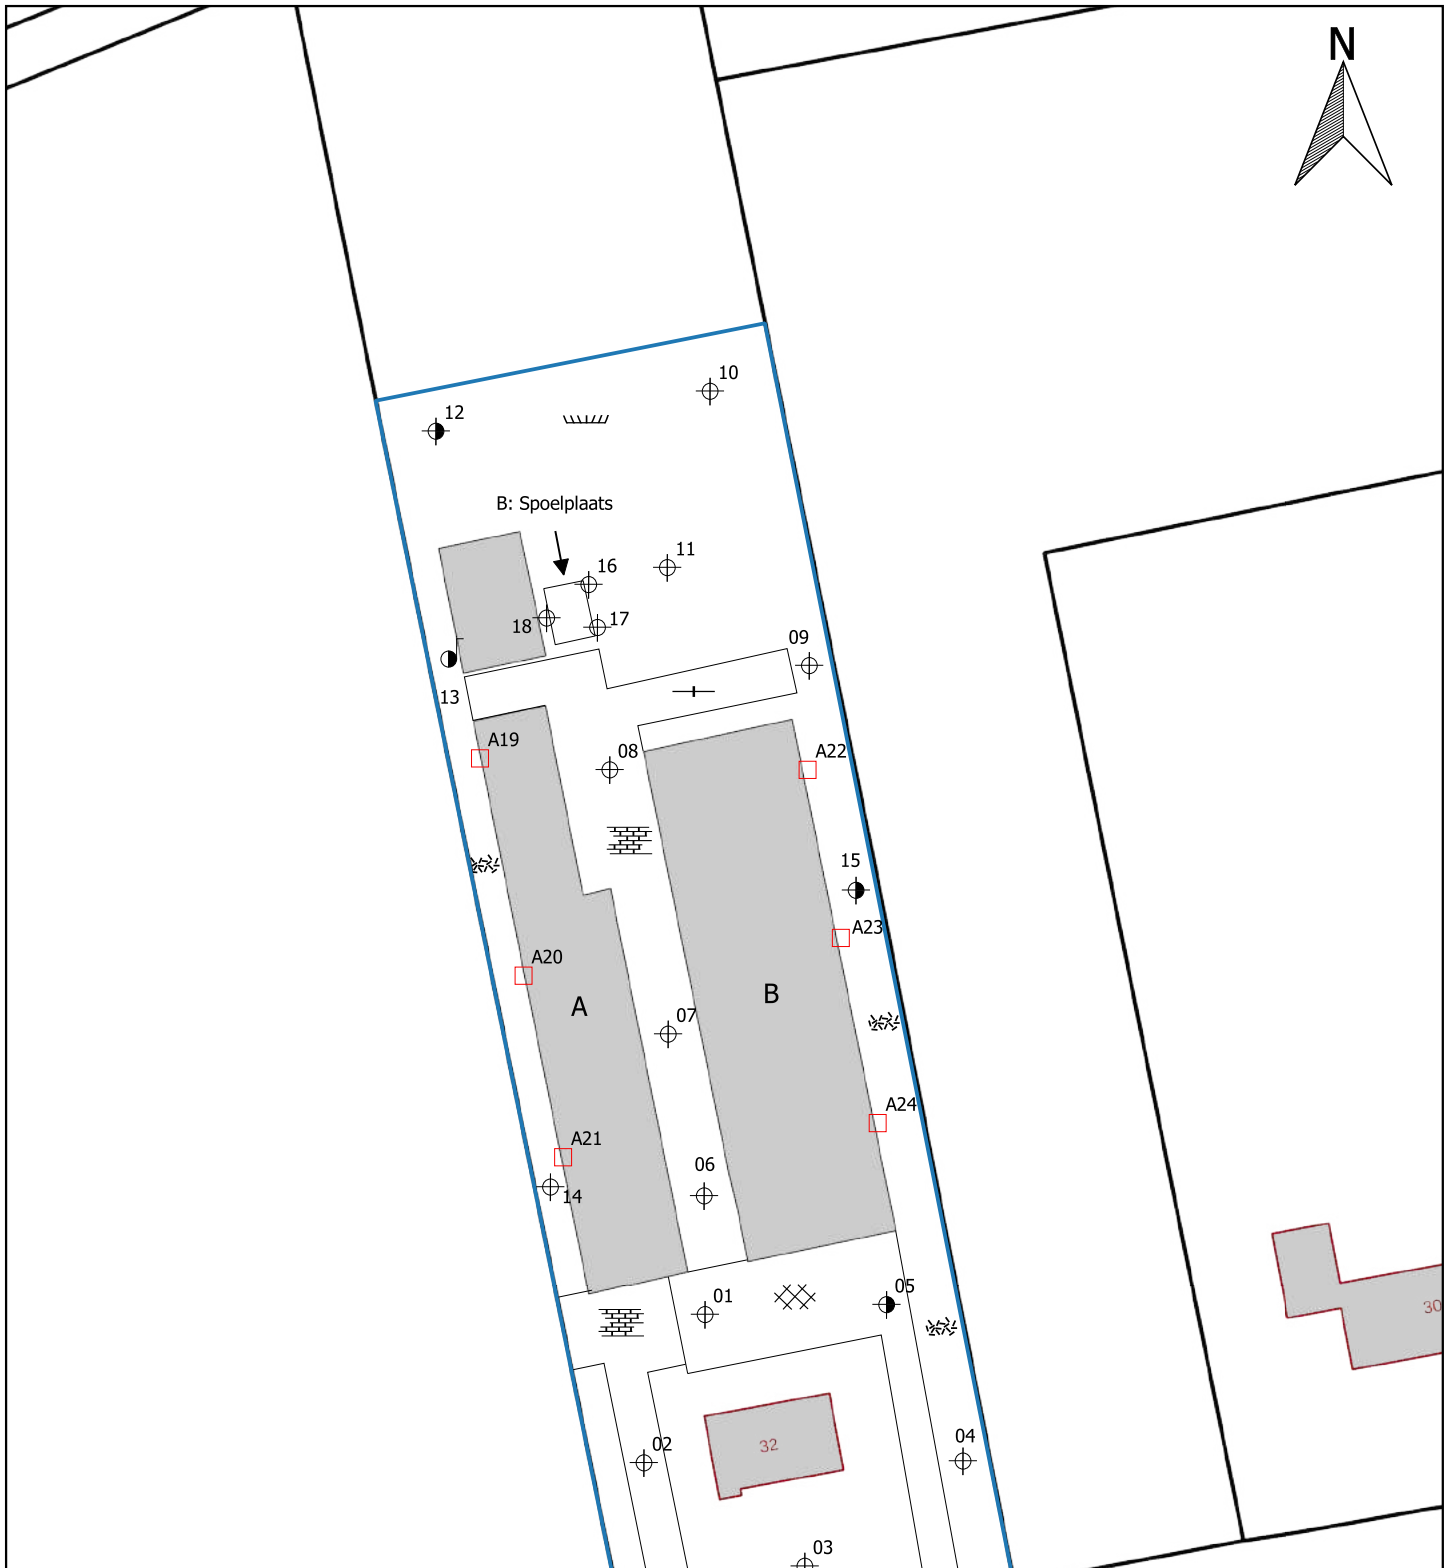
### Situatietekening met monsternamepunten

De veldwerkzaamheden zijn uitgevoerd op 14-11-2020 en op 27-11-2020 is de peilbuis bemonsterd. Op de tekening in bijlage 3 staan de diverse boringen weergegeven.
