**Asbestinventarisatierapport volgens Certificatieschema voor de Procescertificaten
Asbestinventarisatie en Asbestverwijdering**

Tatelaarweg 32, 6941 RB Didam

Projectnummer: 2020334
Versienummer: 1
Datum onderzoek: 04-05-2020
Interne autorisatie: 07-05-2020
Rapport geldig tot: 07-05-2023

Tabel 1: Onderzochte ruimten/ bouwdelen: 2 schuren

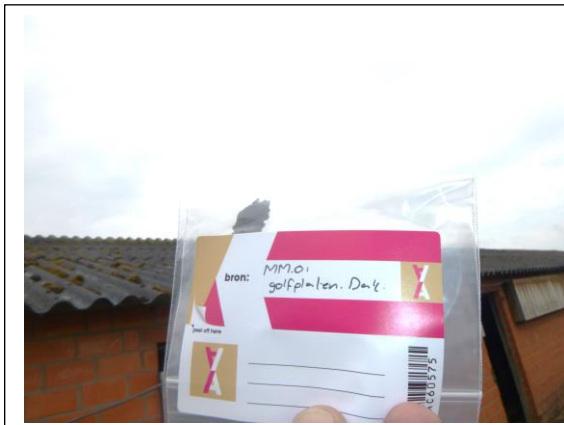
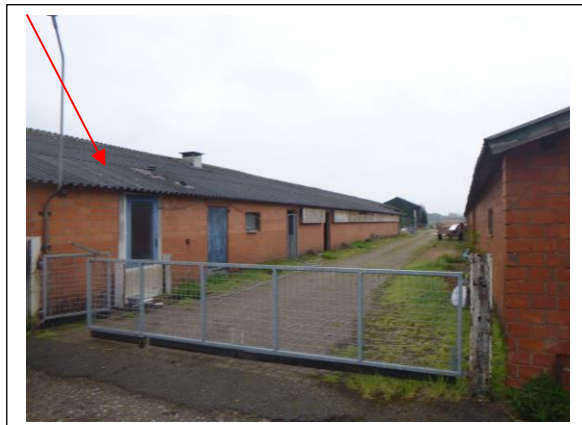
Bron	1
Certificaatnummer	STL.168730
Resultaat	10-15 % Chrysotiel
Hechtgebonden	Ja
Omschrijving	MM-01 golfplaten
Plaats	Dak van schuur 1
Hoeveelheid	621m ²
Beschadigd	Niet
Verweerd	Licht
Bevestigd	Geschroefd
Klasse indeling	2 openlucht
Aanbeveling	Bij een beschadiging of breuk is de kans op vezelemisatie gering.
Opmerking	Voor aanvullende informatie zie SMA-rt, pagina 21.

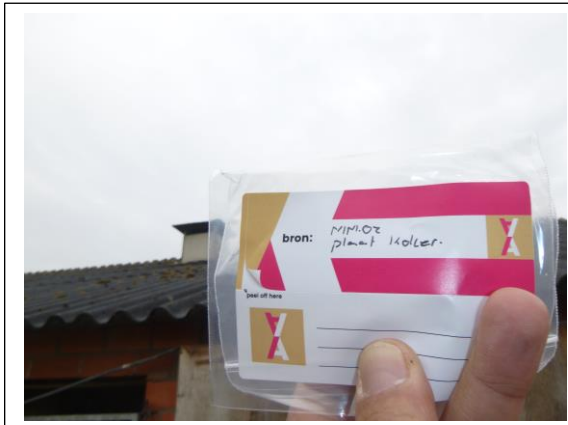
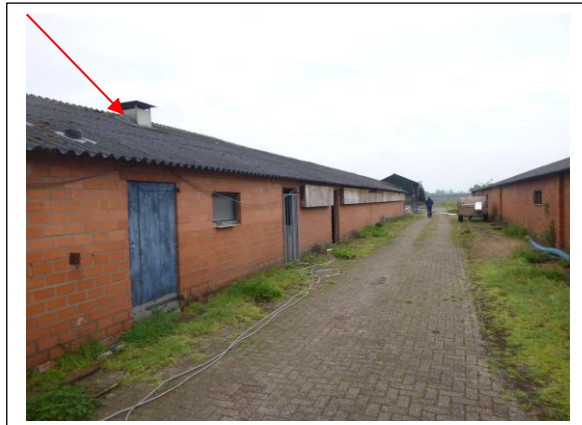
Bron	2
Certificaatnummer	STL.168730
Resultaat	2-5 % Chrysotiel
Hechtgebonden	Ja
Omschrijving	MM-02 plaat koker
Plaats	Dak van schuur 1
Hoeveelheid	1m ²
Beschadigd	Niet
Verweerd	Licht
Bevestigd	Gespijkerd
Klasse indeling	2 openlucht
Aanbeveling	Bij een beschadiging of breuk is de kans op vezelemisatie gering.
Opmerking	Voor aanvullende informatie zie SMA-rt, pagina 22.

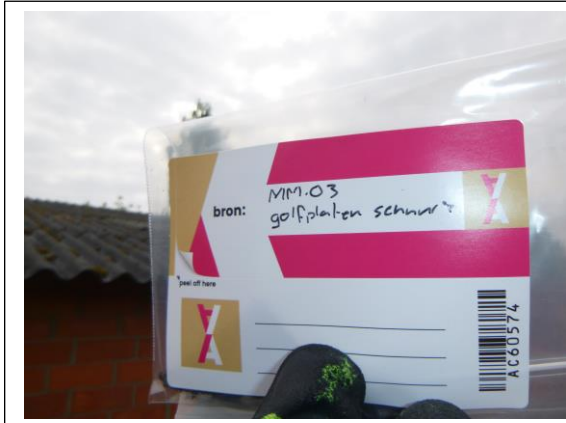
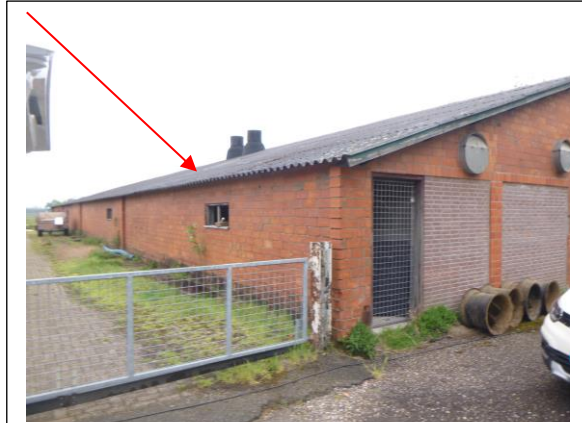
Bron	3
Certificaatnummer	STL.168730
Resultaat	10-15 % Chrysotiel
Hechtgebonden	Ja
Omschrijving	MM-03 golfplaten schuur 2
Plaats	Dak van schuur 2
Hoeveelheid	929m ²
Beschadigd	Niet
Verweerd	Licht
Bevestigd	Geschroefd
Klasse indeling	2 openlucht
Aanbeveling	Bij een beschadiging of breuk is de kans op vezelemisatie gering.
Opmerking	Voor aanvullende informatie zie SMA-rt, pagina 21.

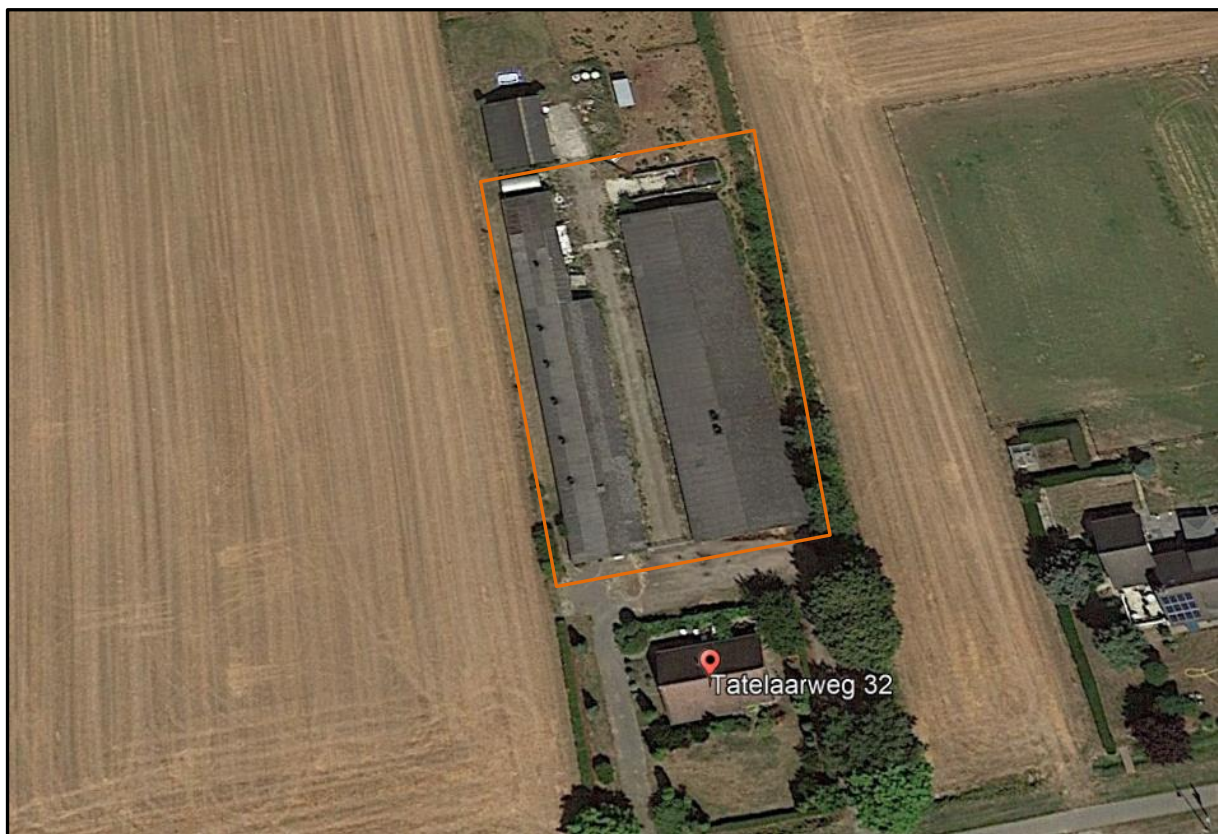
Bagviewer

Onderzochte schuren en af te zetten gebied voor sanering (5 meter (indien van toepassing en mogelijk) rondom schuren).

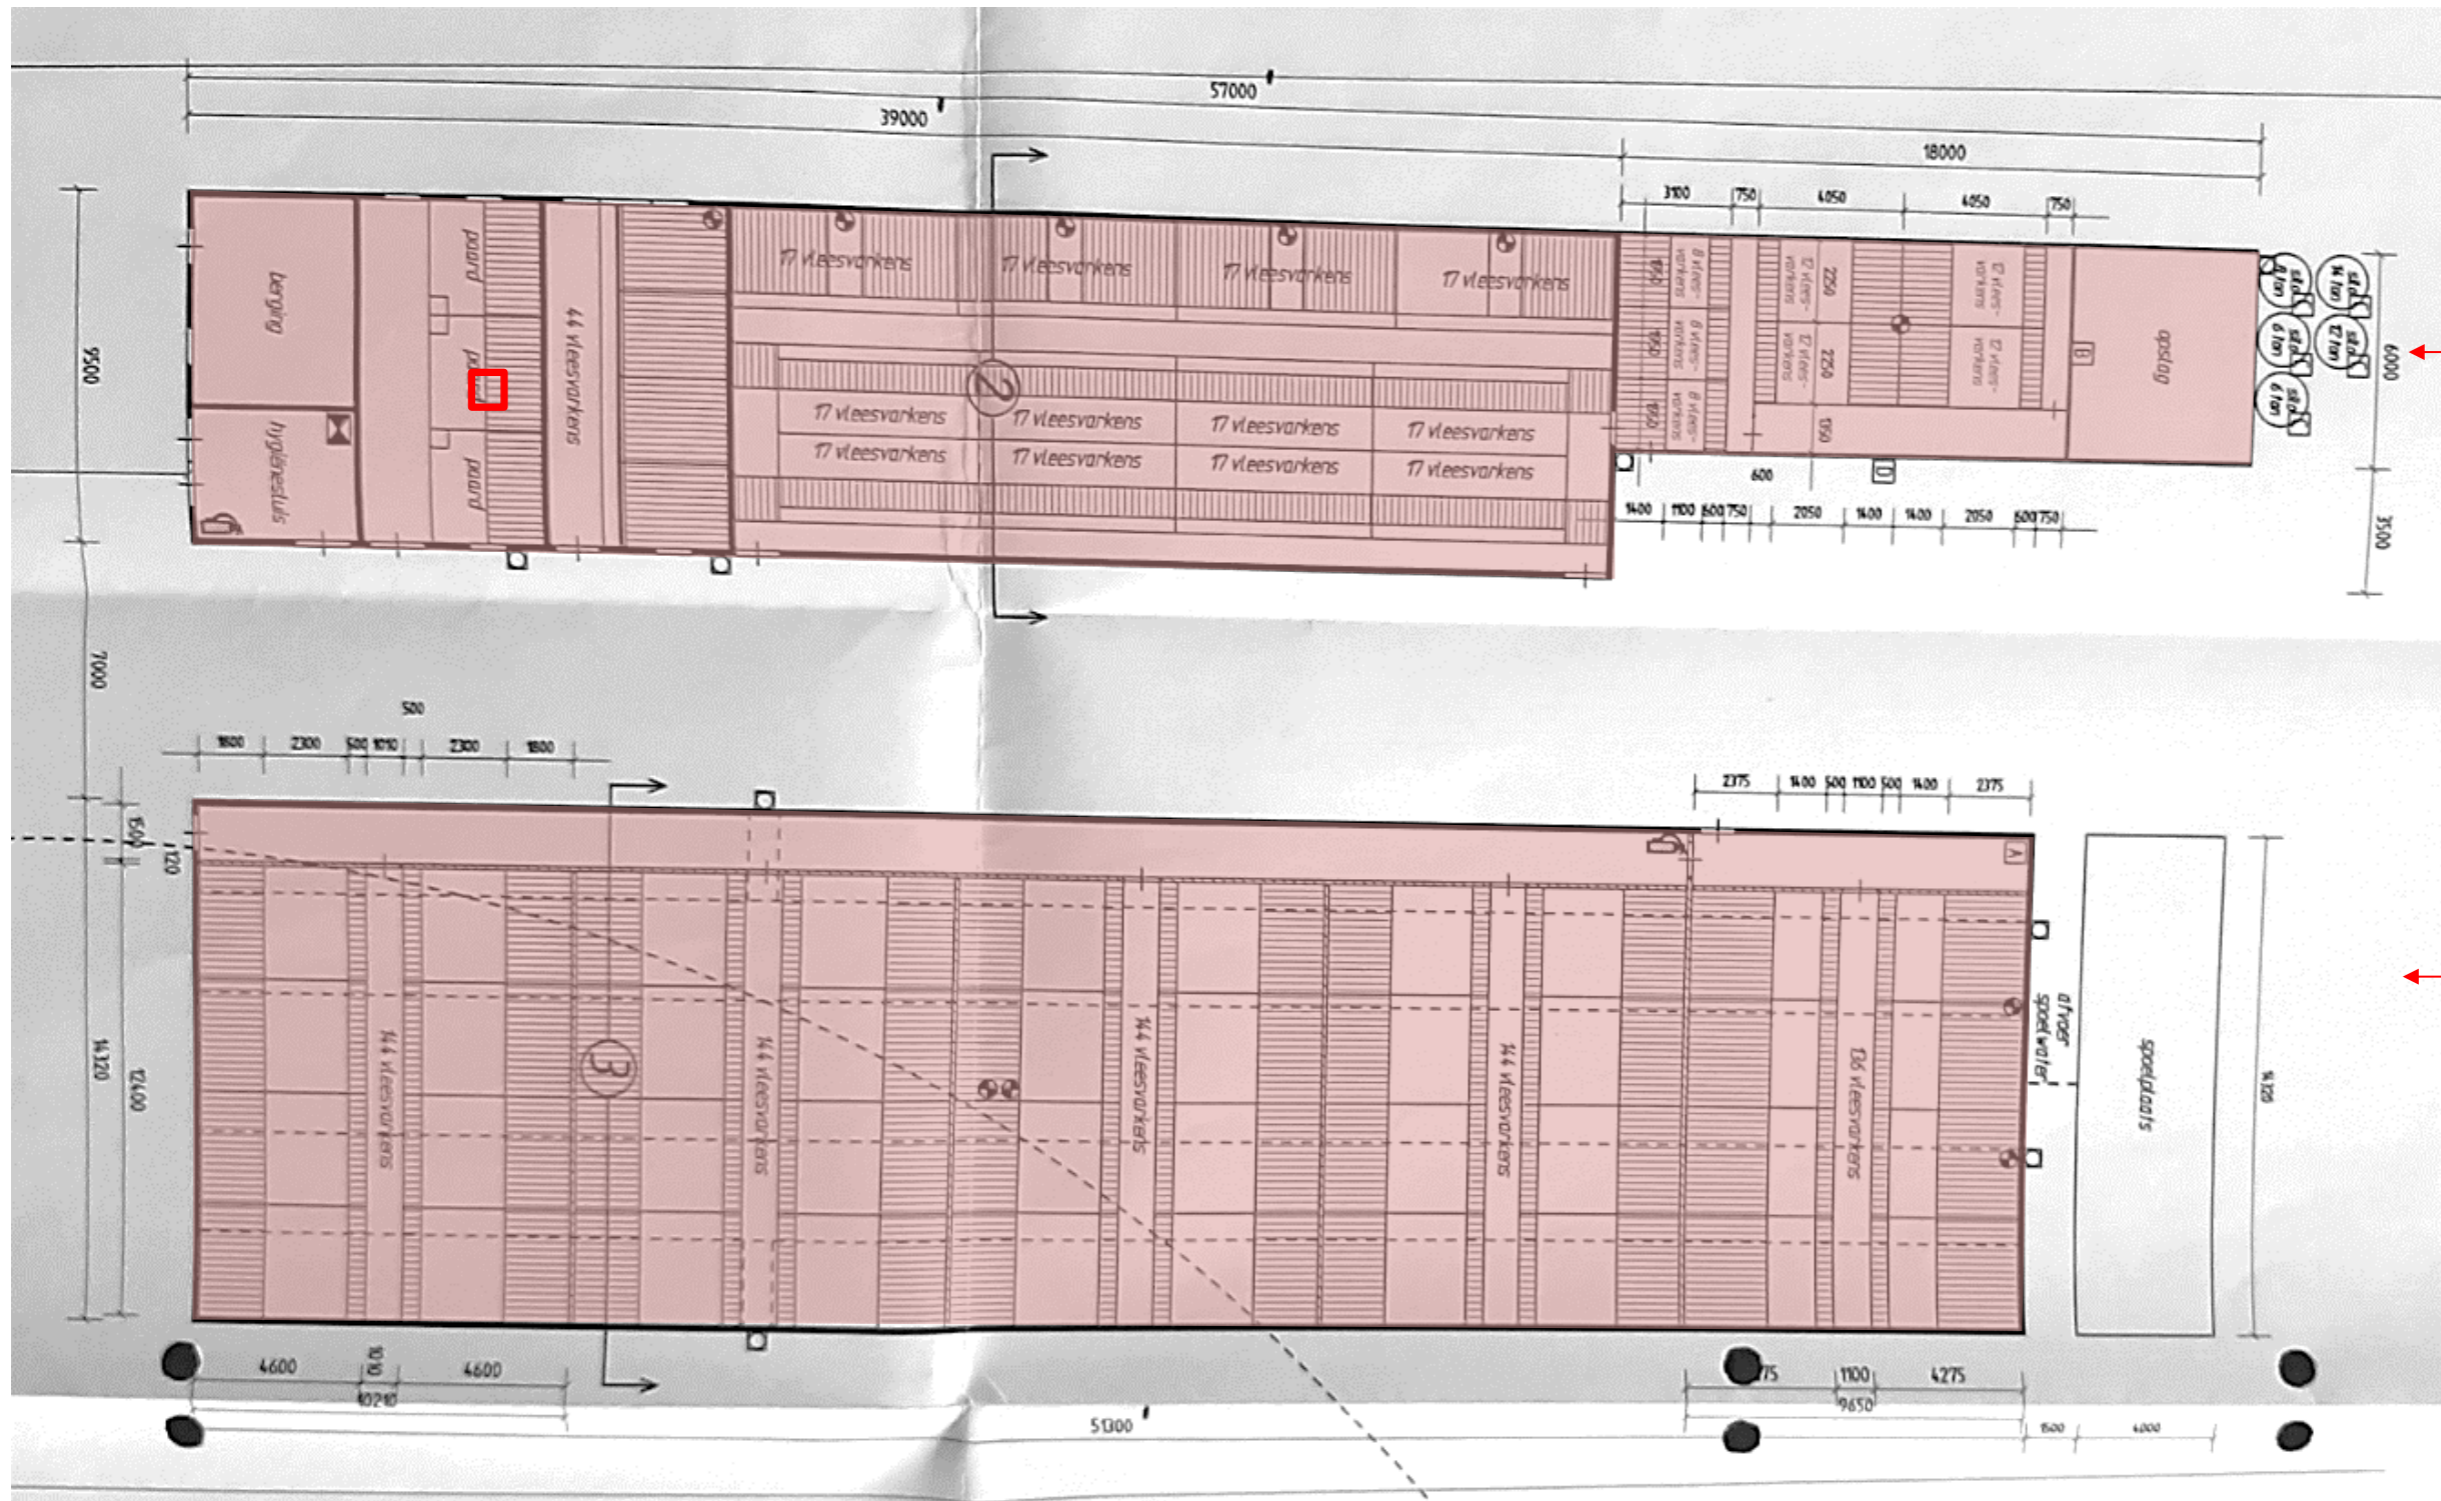
Tekening

Een overzicht van het aantal bronnen met risicoklasse is beschreven op de volgende pagina. In de tekening is de plaats van het asbesthoudende materiaal weergegeven.

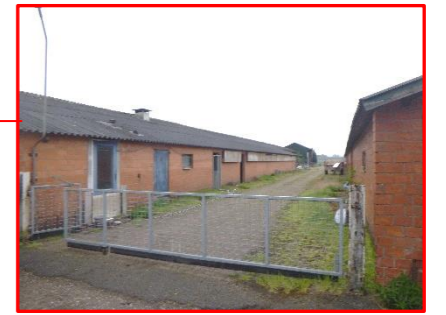
MM-01 golfplaten schuur 1
MM-02 plaat koker

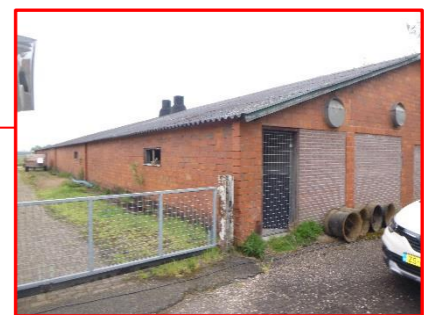
MM-03 golfplaten schuur 2
