NADER EN AANVULLEND BODEMONDERZOEK

LANGESTRAAT 25

TE BRAAMT

Rapportage nader en aanvullend bodemonderzoek

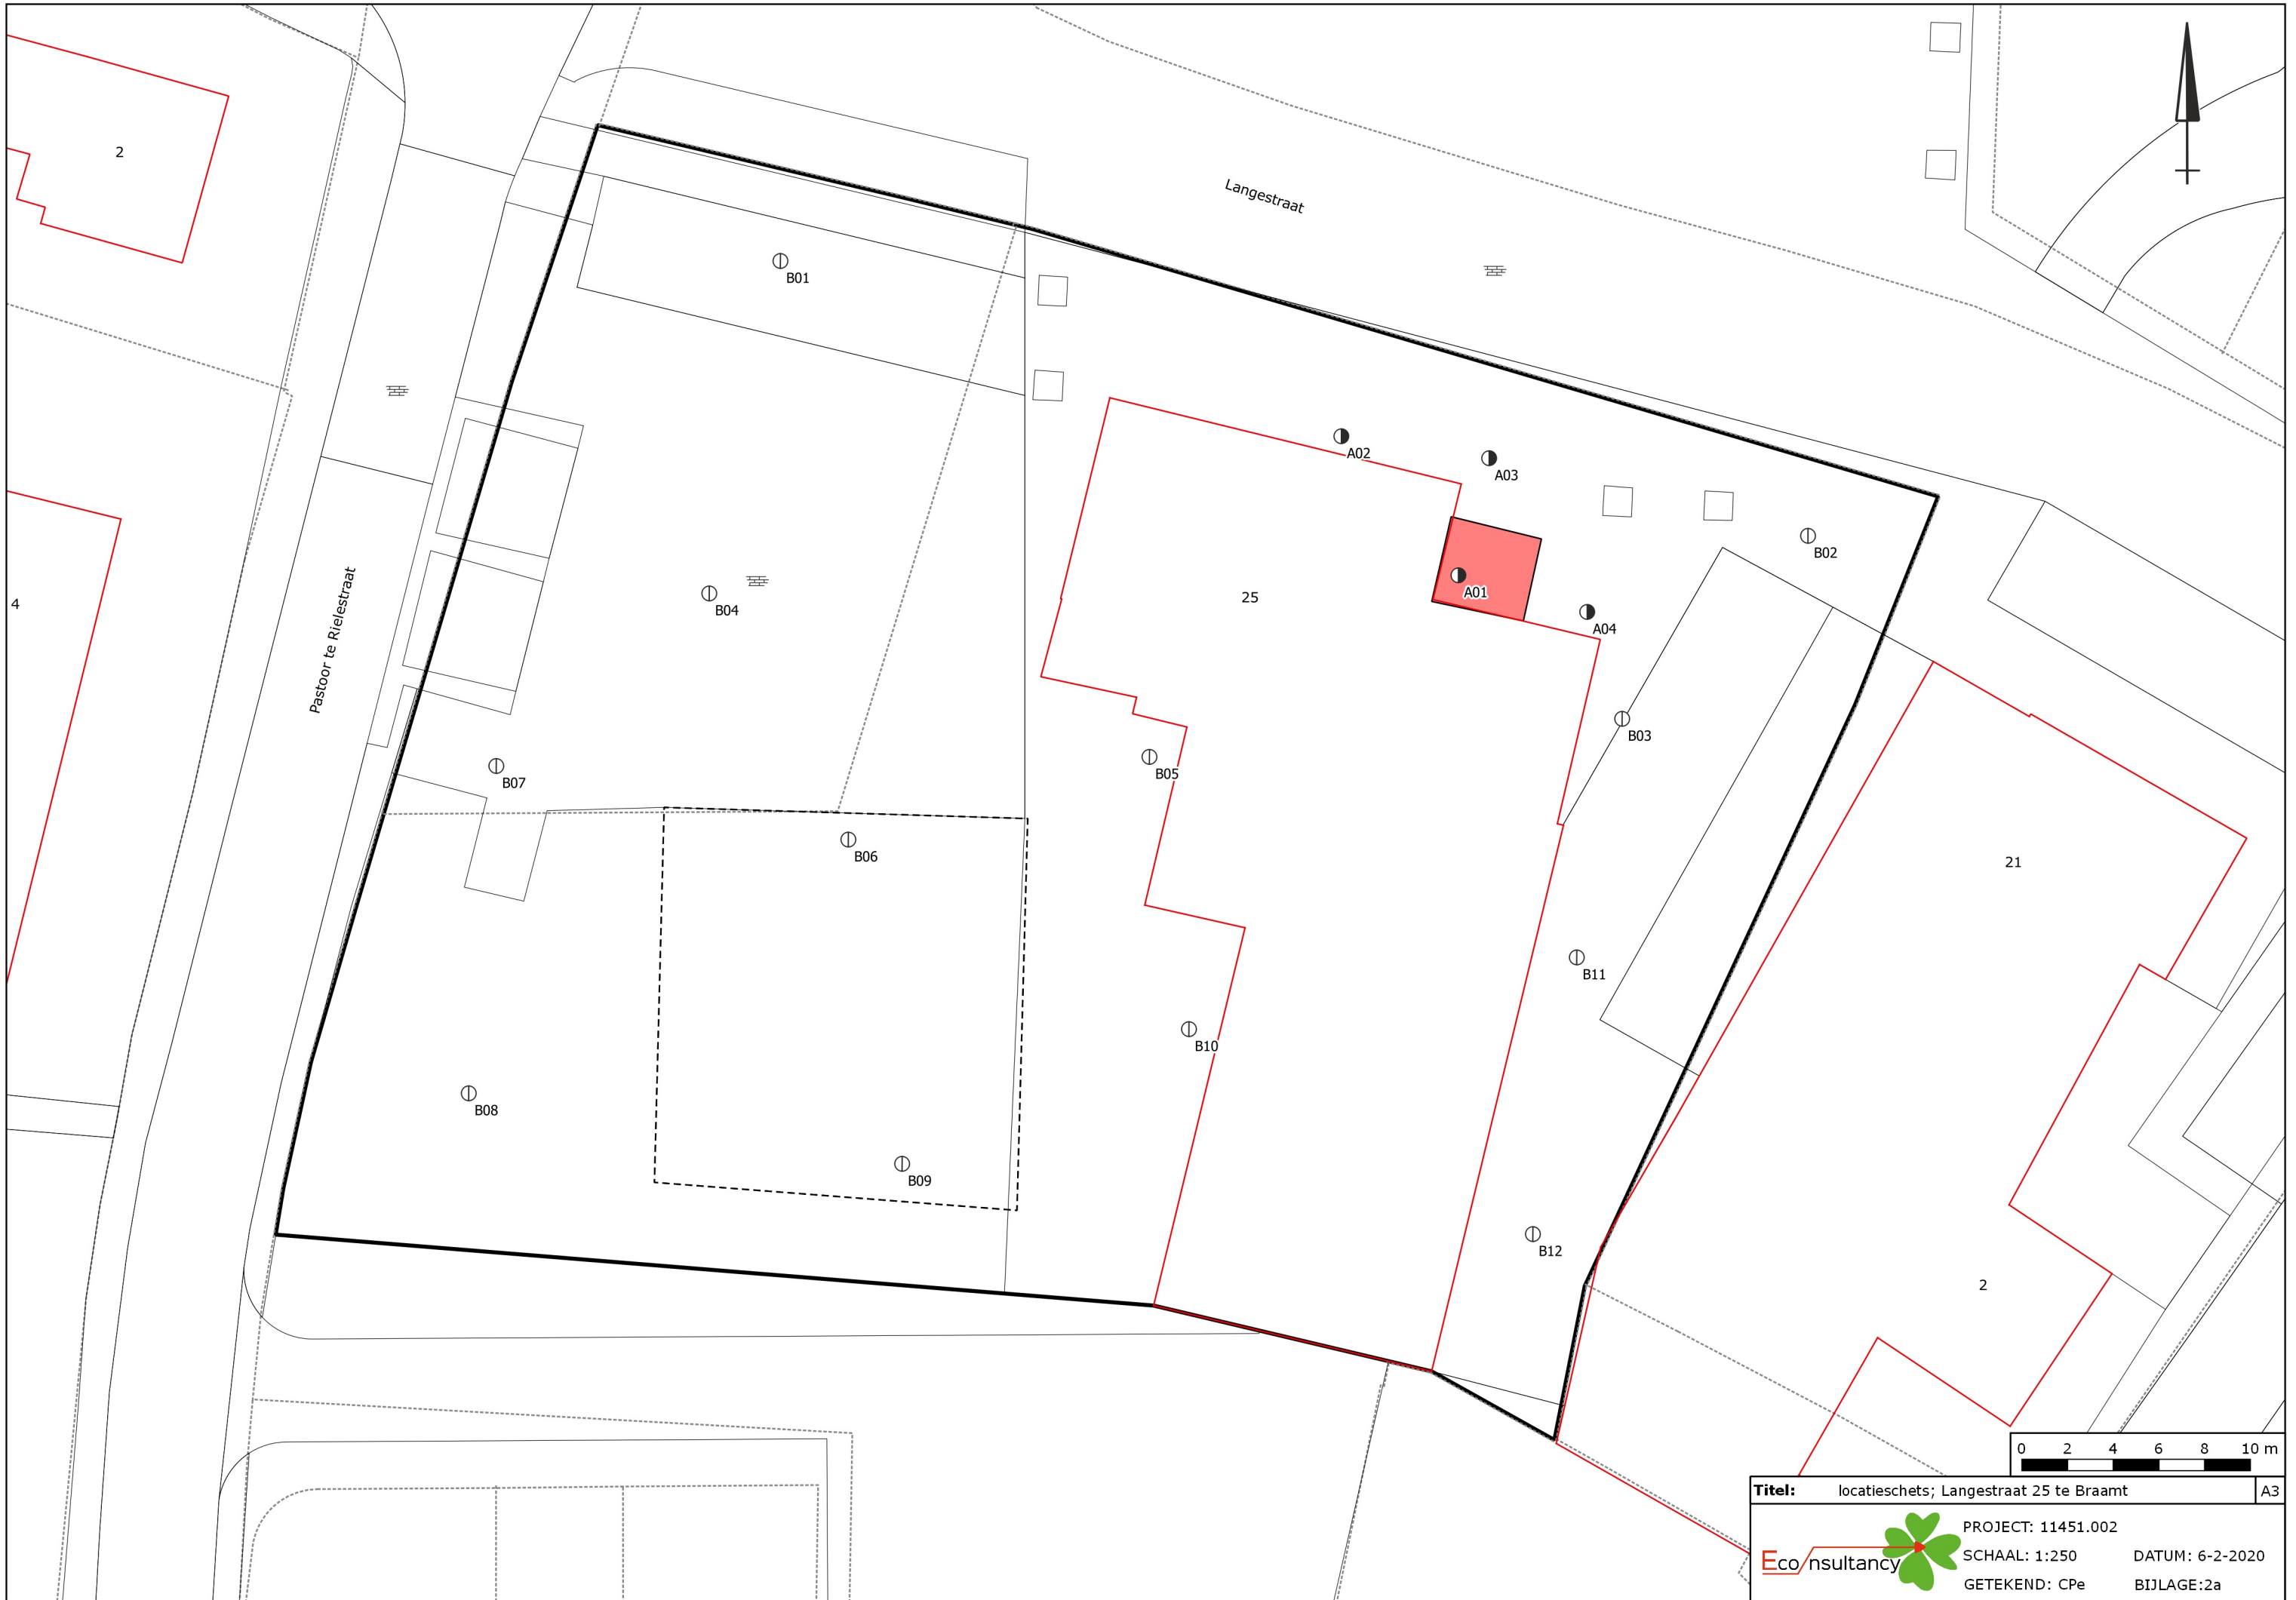
Bijlage 2a Locatieschets

In bijlage 2a is de huidige situatie op een locatieschets weergegeven. Bijlage 2b bevat enkele foto's van de onderzoekslocatie.

Titel: locatieschets; Langestraat 25 te Braamt		A3
 	PROJECT: 11451.002	
	SCHAAL: 1:250	DATUM: 6-2-2020
	GETEKEND: CPe	BIJLAGE: 2a
