# Rapportage nader bodemonderzoek

## Graaf Hendrikstraat nr. 19 te Braamt

<b>Opdrachtgever</b>	Plavei Kerkstraat 47 6940BB Didam
<b>Rapportnummer</b>	3894.005
<b>Versienummer</b>	D1
<b>Status</b>	Eindrapportage
<b>Datum</b>	28 juni 2017
<b>Vestiging</b>	Gelderland Fabriekstraat 19c 7005 AP Doetinchem 0314 - 365150 doetinchem@econsultancy.nl
<b>Opsteller</b>	drs. ing. S. Schut
<b>Paraaf</b>

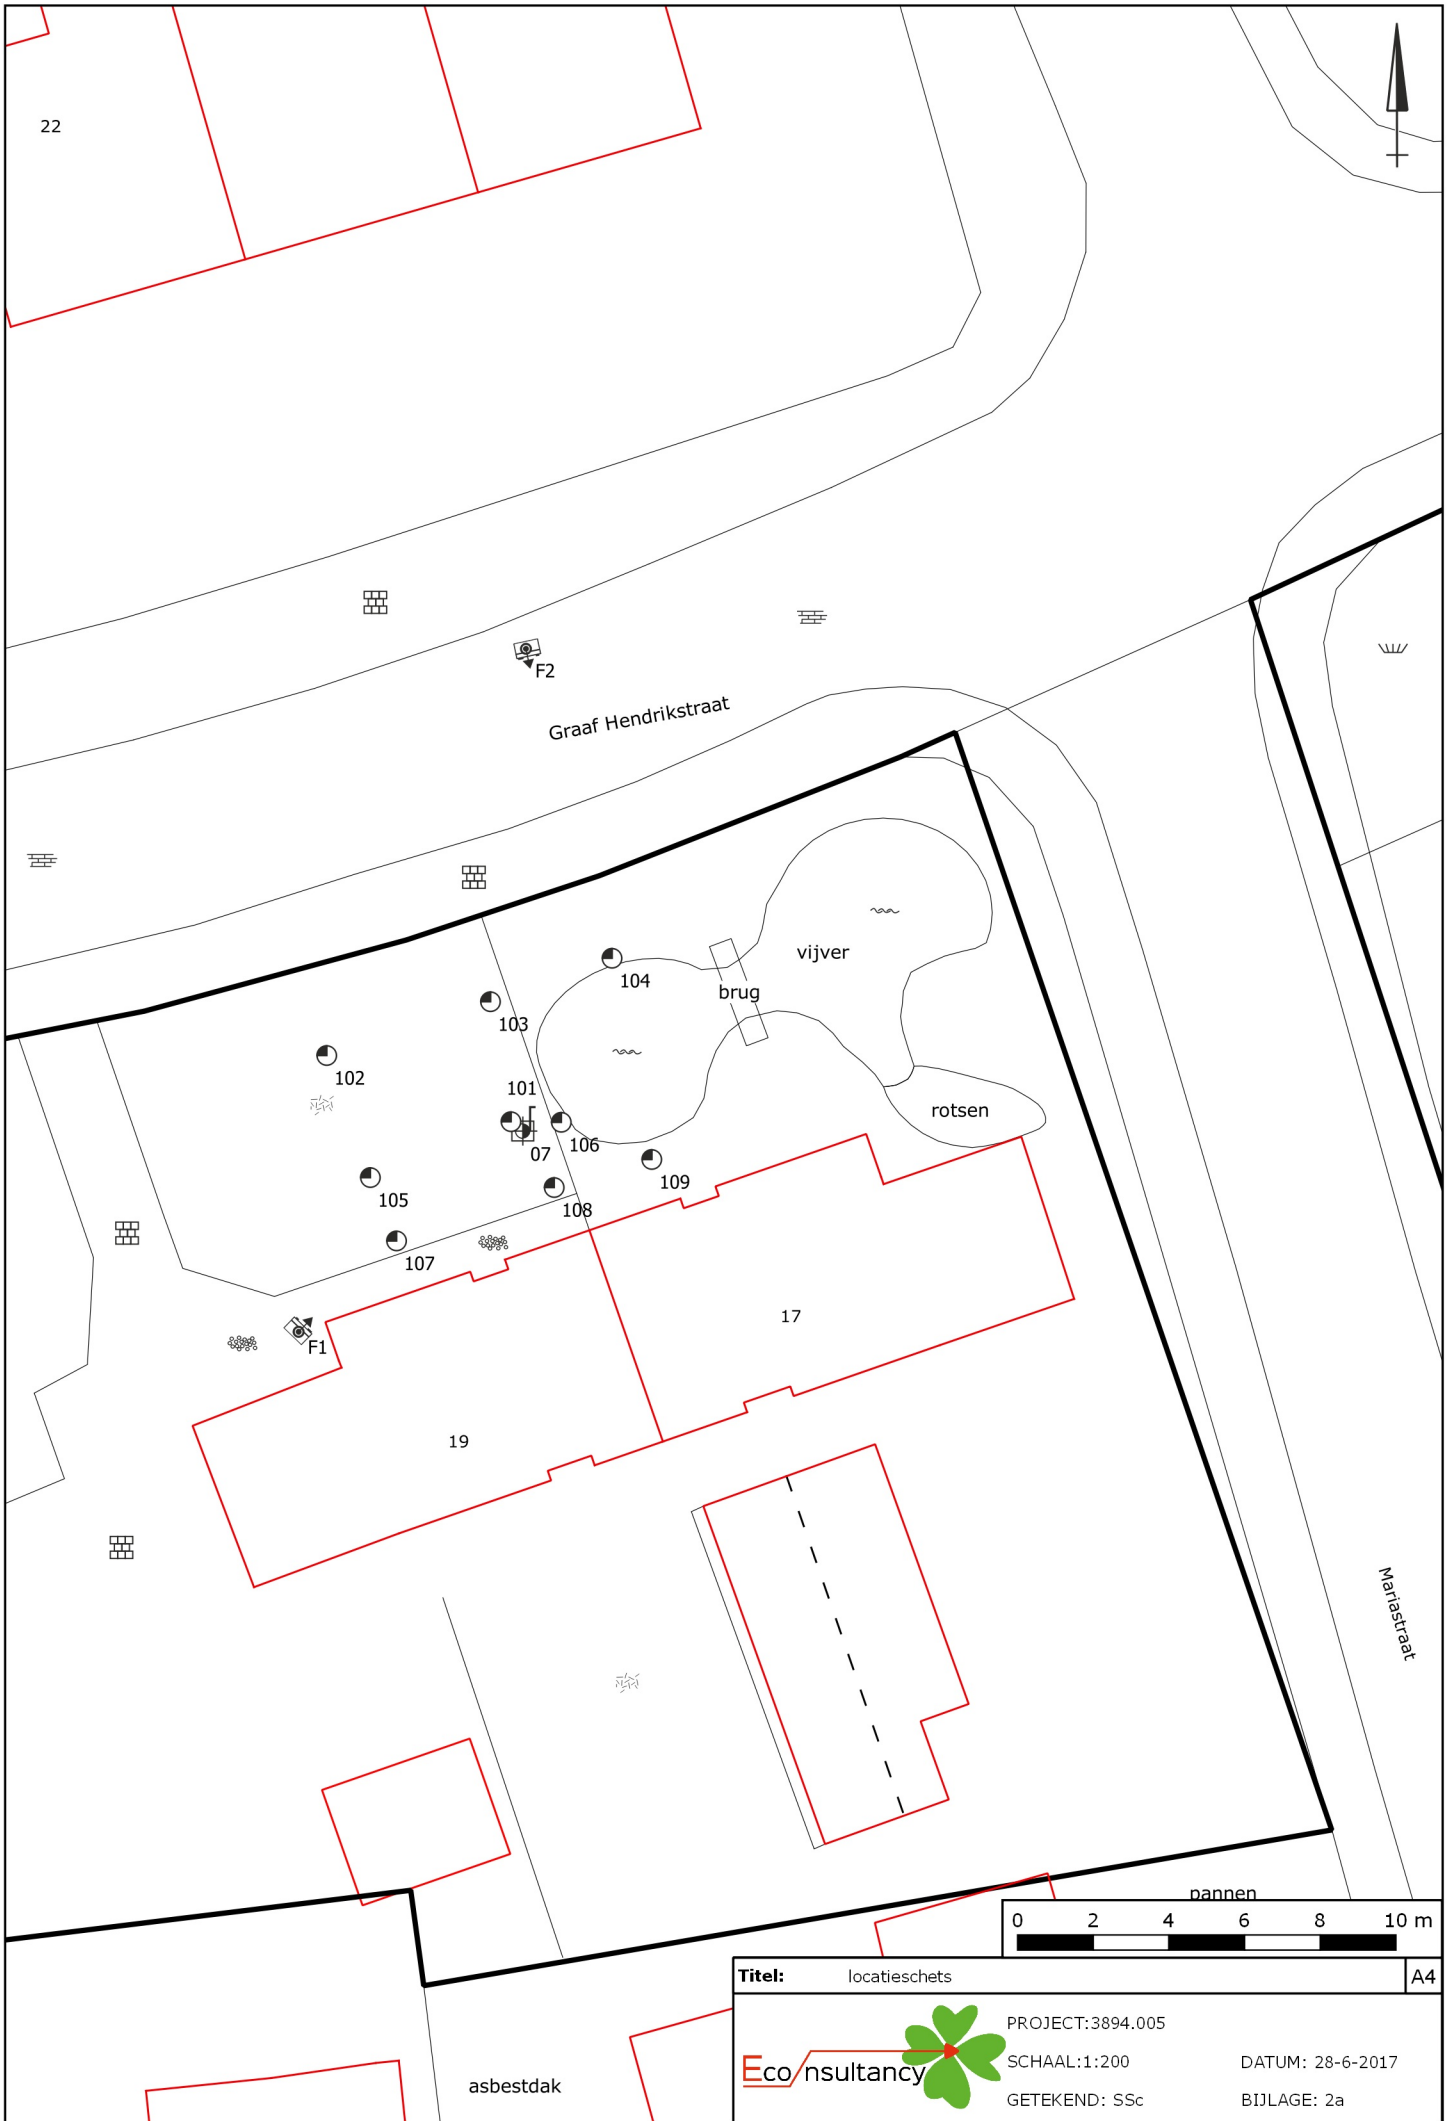
**Titel:** locatieschets A4

In bijlage 2a is de huidige situatie op een locatieschets weergegeven. Bijlage 2b bevat enkele foto's van de onderzoekslocatie.
