Rapportage verkennend onderzoek asbest in puin

Graaf Hendrikstraat nr. 21 te Braamt

Opdrachtgever	Plavei Kerkstraat 47 6940BB Didam
Rapportnummer	3894.006
Versienummer	D1
Status	Eindrapportage
Datum	28 juni 2017
Vestiging	Gelderland Fabriekstraat 19c 7005 AP Doetinchem 0314 - 365150 doetinchem@econsultancy.nl
Opsteller	drs. ing. S. Schut
Paraaf	 
Kwaliteitscontrole	ing. J. Winkelhorst
Paraaf

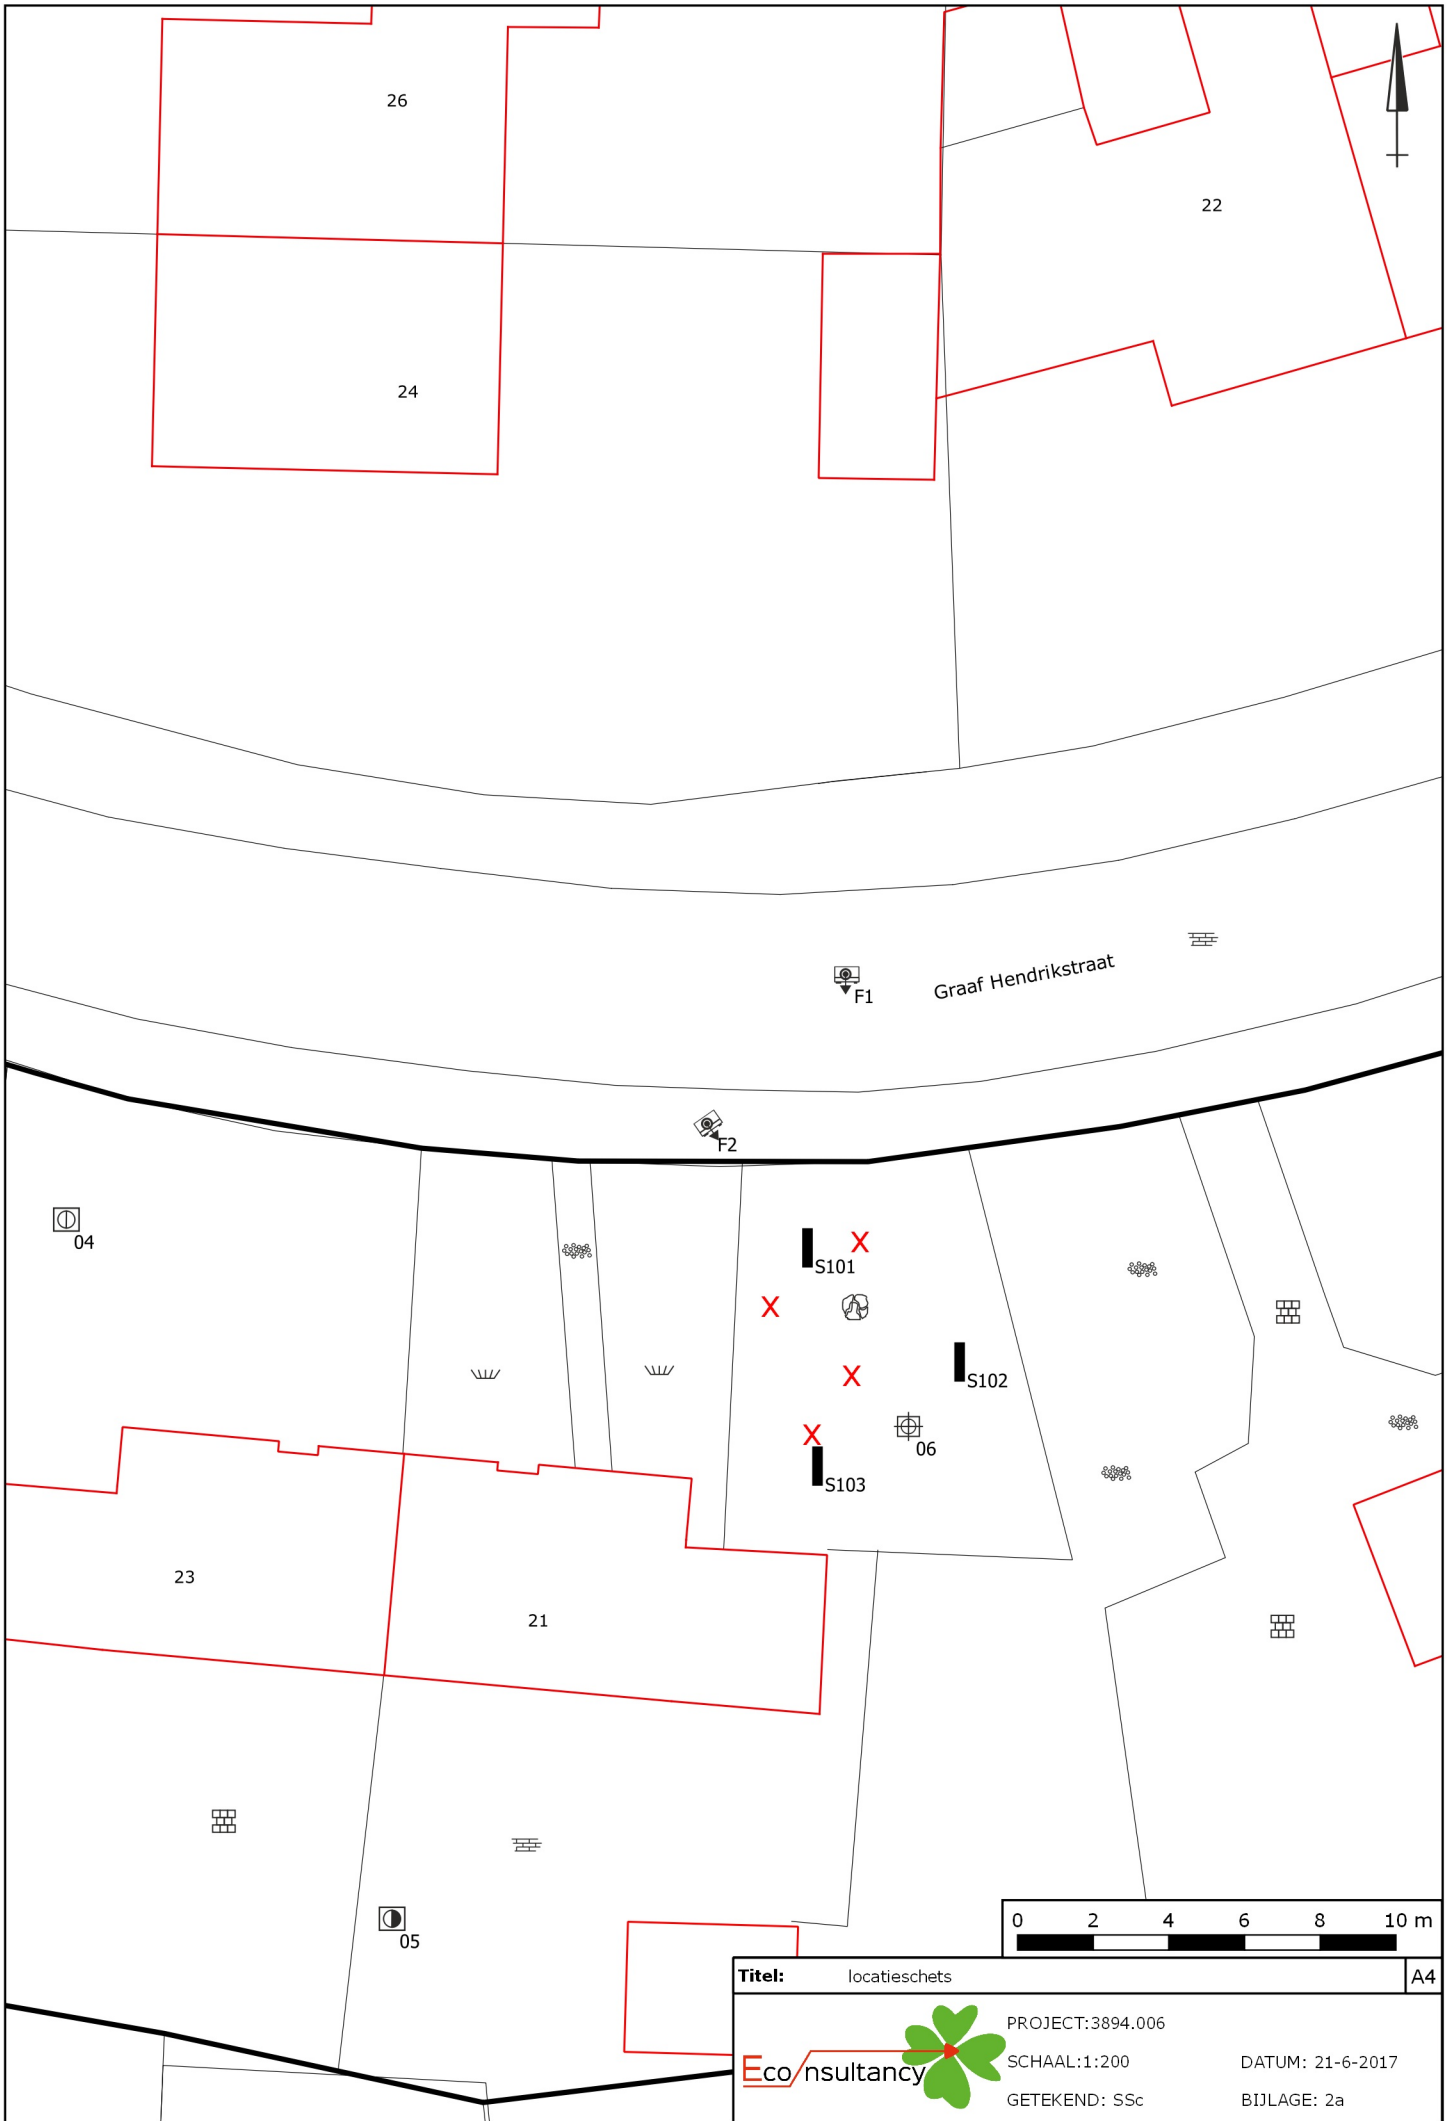
Titel: locatieschets		PROJECT:3894.006

In bijlage 2a is de huidige situatie op een locatieschets weergegeven. Bijlage 2b bevat enkele foto's van de onderzoekslocatie.

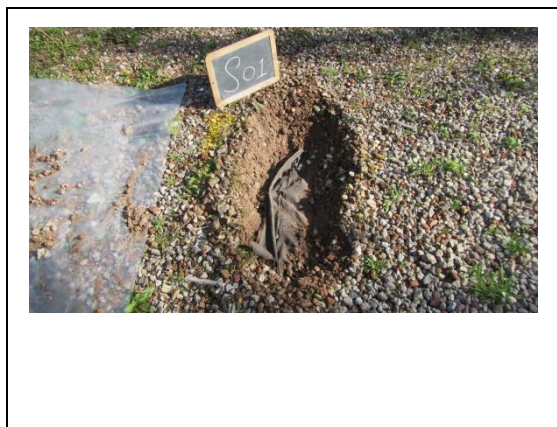
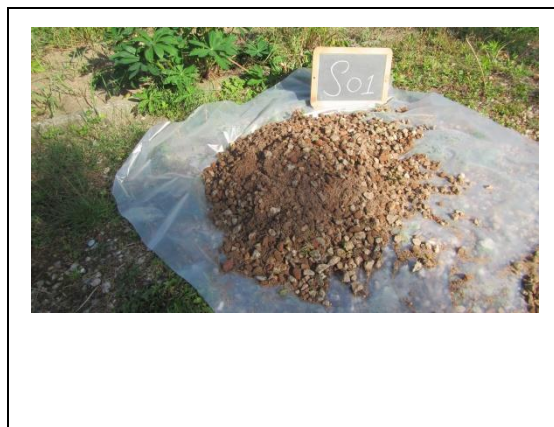
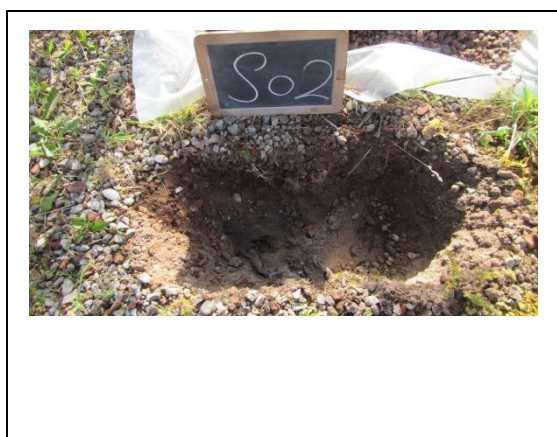
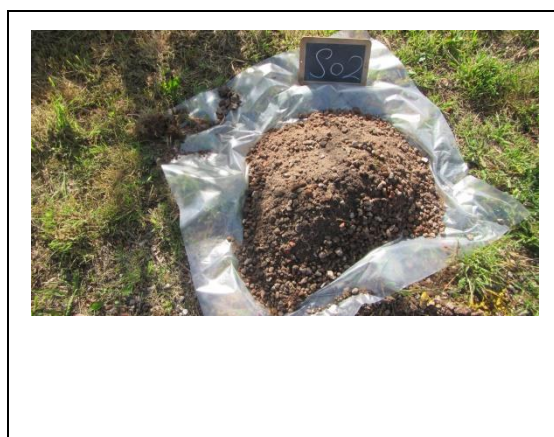
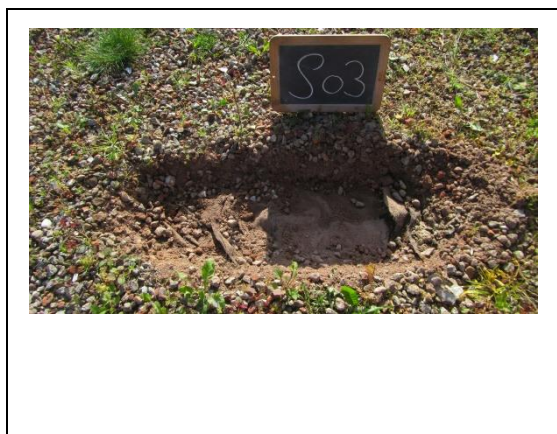
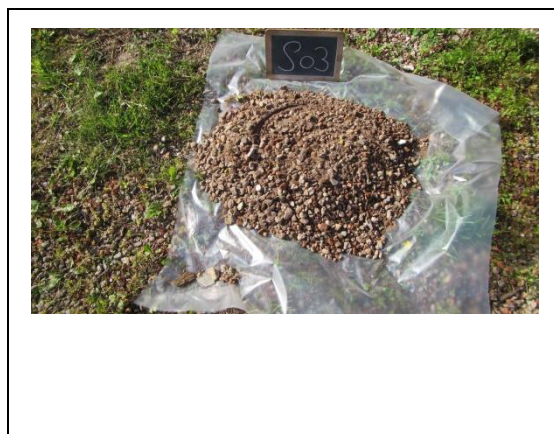
Bijlage 2c Foto's asbestinspectiegaten

De visuele inspectie is uitgevoerd op 14 juni 2017. In het totaal zijn er met behulp van een schep 3 sleuven gegraven met een afmeting van 30x30 cm tot een gemiddelde diepte van 13 cm -mv (tot op worteldoek). Van het opgegraven materiaal is een beschrijving conform de NEN 5104 gemaakt.

Het puin is over het algemeen zwak glashoudend. Er zijn zintuiglijk geen asbestverdachte materialen waargenomen. Onder het puin is worteldoek aanwezig.

Op het maaiveld zijn geen asbestverdachte materialen waargenomen. In het opgegraven en gezeefde materiaal zijn eveneens zintuiglijk geen asbestverdachte materialen waargenomen in de fractie > 20 mm. Analytisch is geen asbest aangetoond in de fractie < 20 mm.

Econsultancy adviseert de halfverharding, gelijktijdig met de overige geplande werkzaamheden op de locatie te ontgraven. Tijdens deze werkzaamheden hoeft er ten aanzien van asbest niet onder verhoogde veiligheidscondities te worden gewerkt.
