RAPPORT

Aanvullend bodemonderzoek

Komweg (ong.) kadastraal perceel 6026
Didam

Opdrachtgever: Ariëns Groep
Projectcode: ARG00117
Status: Definitief
Referentie: 170320_104542
Versie 10 mei 2017

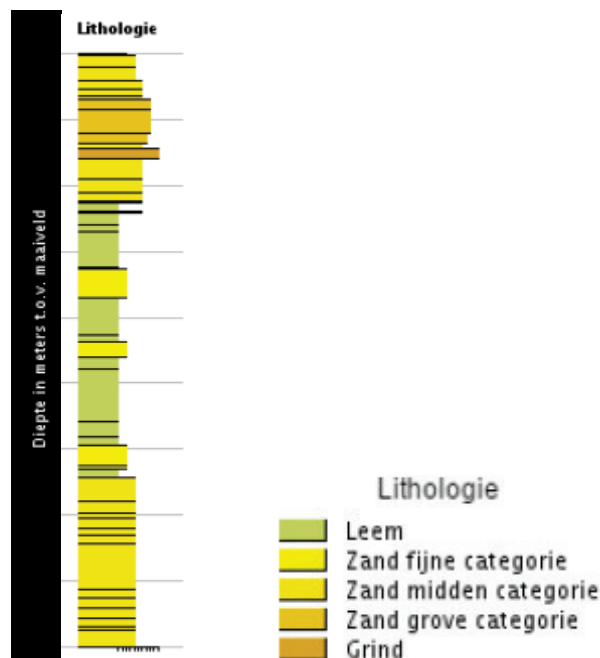
In de onderstaande tabel is de regionale bodemopbouw van de omgeving van de onderzoekslocatie weergegeven. Als uitgangspunt voor de bodemsamenstelling en de geohydrologische situatie is boring B40E0095 van het Dinoloket gekozen. Deze boring is in de nabijheid van de locatie uitgevoerd.

Het maaiveld ter plaatse van de boring ligt op ca. 12,49 m (meter t.o.v. NAP). De regionale bodemopbouw bestaat ten opzichte van het maaiveld tot 22,3 m-mv uit fijn tot grof zand, welke veelal zwak tot sterk grindig is. Daaronder bevindt zich tot 64,2 m-mv leem, dat veelal zandig is. Binnen deze leemlaag bevinden zich diverse lagen fijn, siltig zand. Onder de leemlaag bevindt zich tot 90 m-mv matig fijn, siltig zand. Dit zand is plaatselijk kleilig en zwak grindig. De globale grondwaterstroming is westelijk.

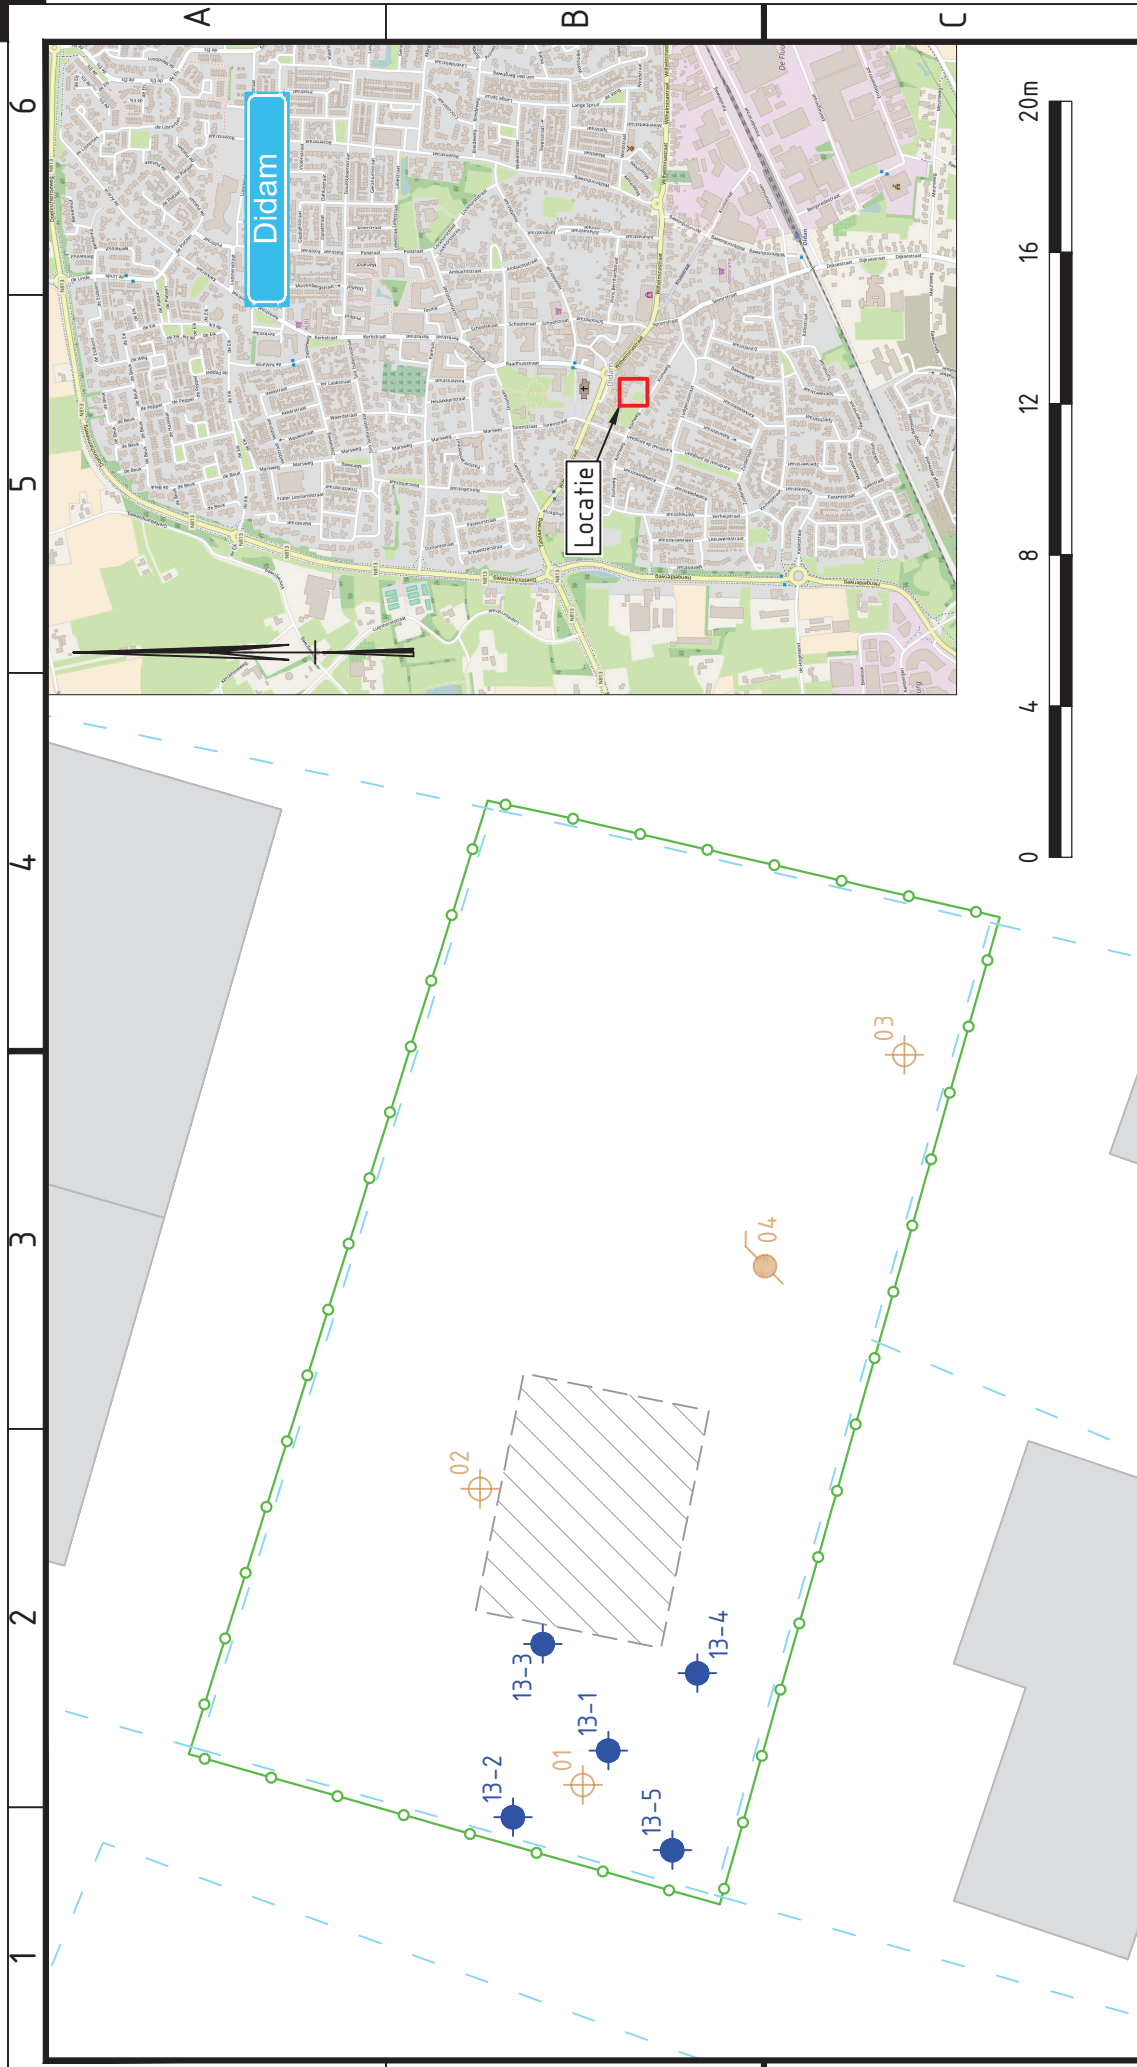
Bijlage 2: Overzichtstekening veldwerkzaamheden

De situering van de monsterpunten is weergegeven in bijlage 2.

Uit de analyseresultaten is gebleken dat de grond ter plaatse van boring 13-5 (0-0,5 m-mv) matig is verontreinigd met zink. De grond ter plaatse van boring 13-1 (0,4-0,9 m-mv), boring 13-2 (0,4-0,6 m-mv) en boring 13-4 (0,2-0,5 m-mv) is licht verontreinigd is met zink.

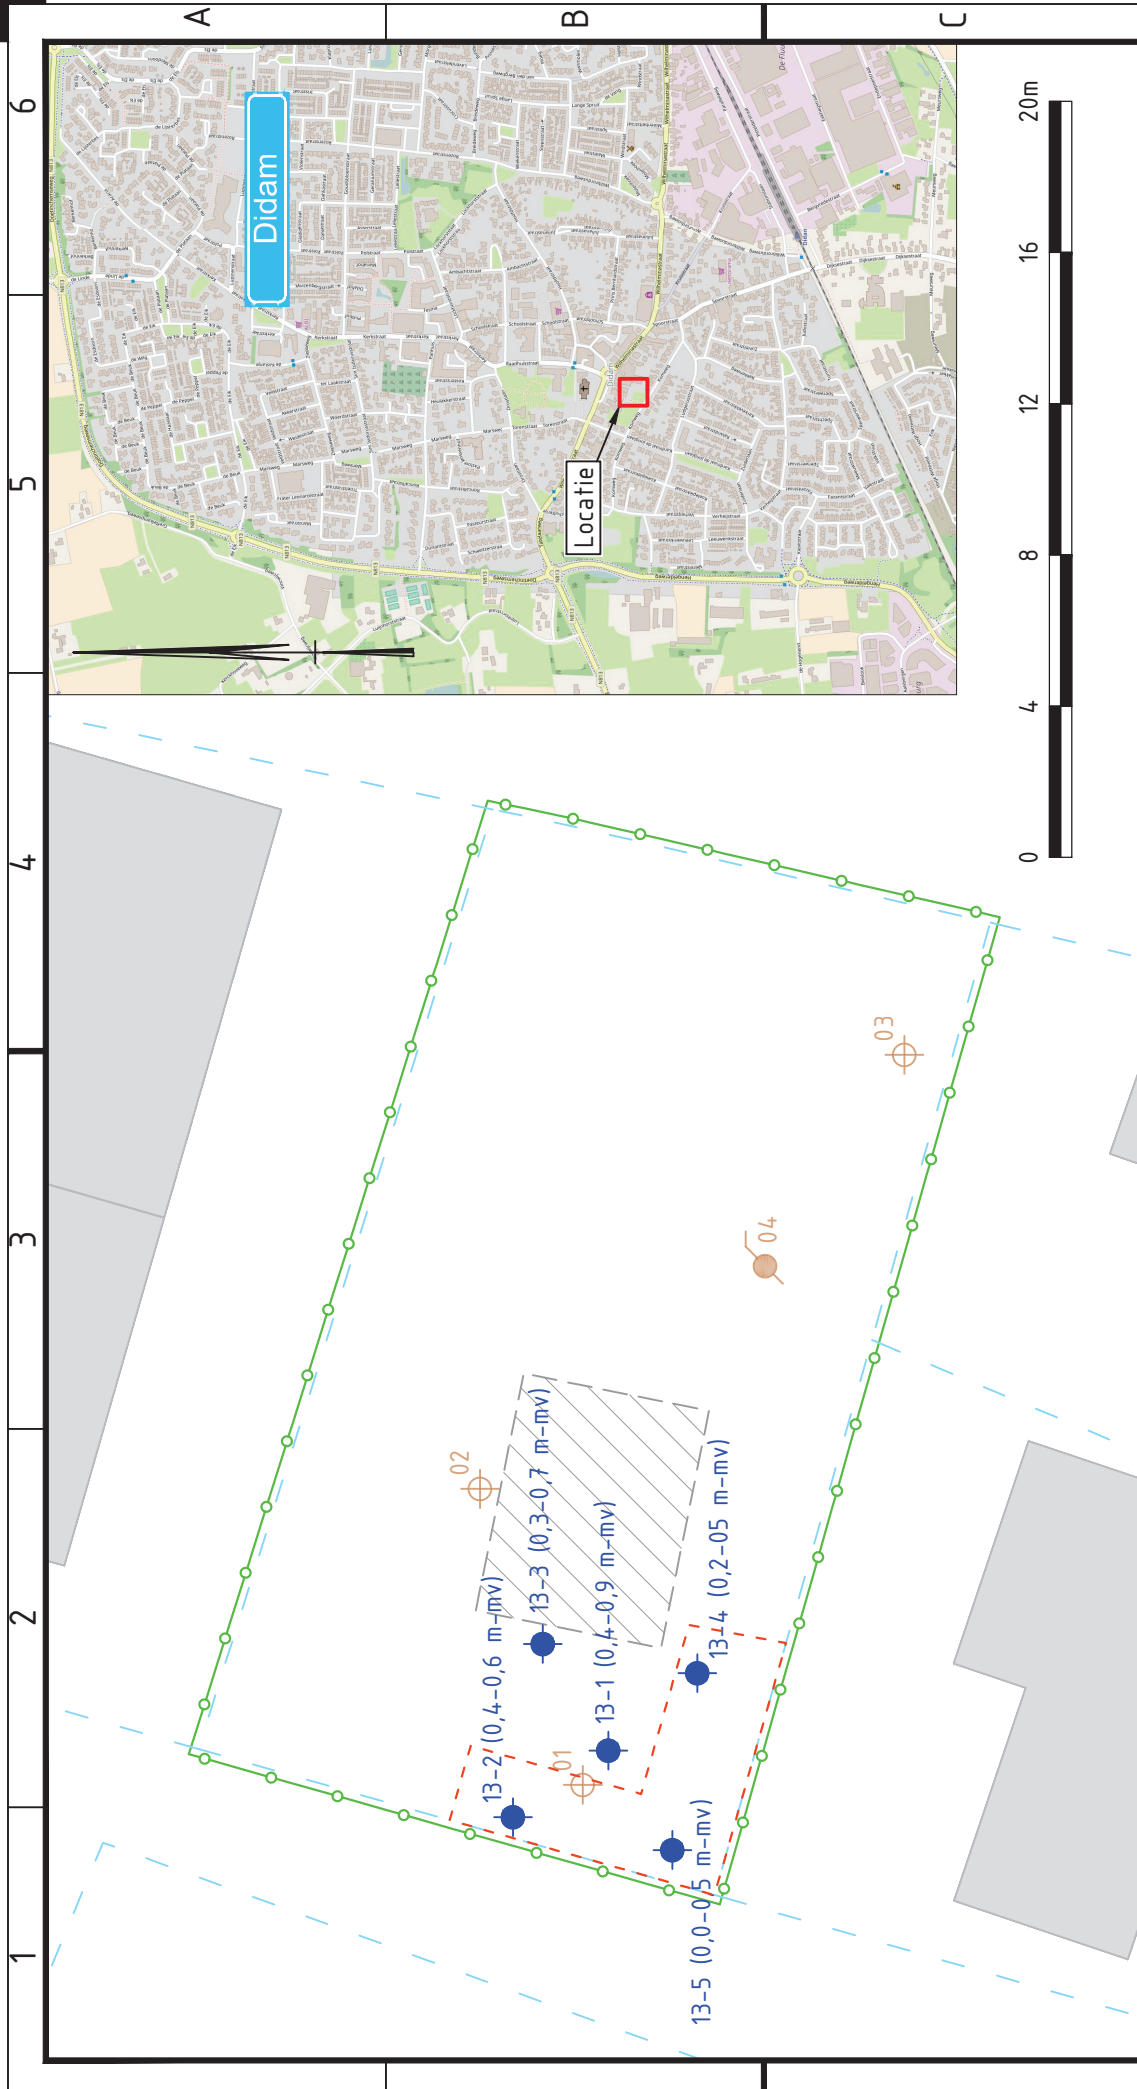
Bijlage 6: Globale contour kwaliteitsklasse industrie

In bijlage 6 is een kaart bijgevoegd met daarop de globale contour van de grond welke aan de kwaliteitsklasse industrie voldoet.
