Diverse milieuonderzoeken

Lieve Vrouweplein 9-11 Didam

Opdrachtgever: Boerstal Bouw BV

Projectnummer: 3336.01

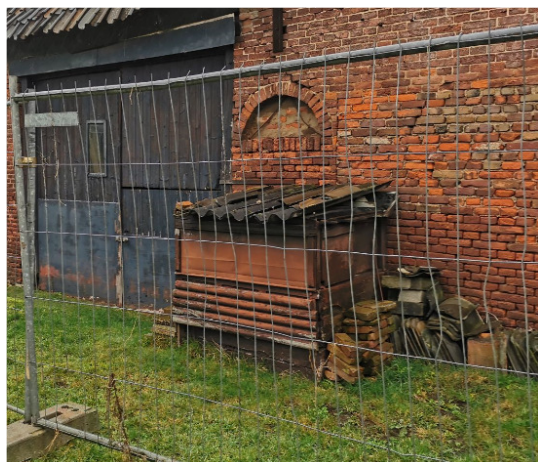
Tijdens de terreininspectie is een klein opslaghoekje aangetroffen, waarop een asbestverdachte dakbedekking aanwezig is. Er is geen dakgoot aanwezig, de onderliggende bodem (druppelzone) is onverhard (zie onderstaande foto)

Uit de beschikbare informatie blijkt dat een deel van de onderzoekslocatie in het verleden reeds onderzocht is. Hierbij zijn plaatselijk matig en sterk verhoogde gehalten gemeten. Om de ernst en omvang van deze verontreinigingen te bepalen zal nader bodemonderzoek conform de NTA 5755 uitgevoerd worden (hoofdstuk 6 en 7). . Gezien de aangetroffen bijmenging met andere puin tijdens het in 2010 uitgevoerde onderzoek, zal tevens verkennend onderzoek naar asbest in de bodem, conform de NEN 5707, uitgevoerd worden (hoofdstuk 5). Hierbij zal de 'druppelzone' ter plaatse van de asbestverdachte dakbedekking van het hok tevens worden onderzocht.

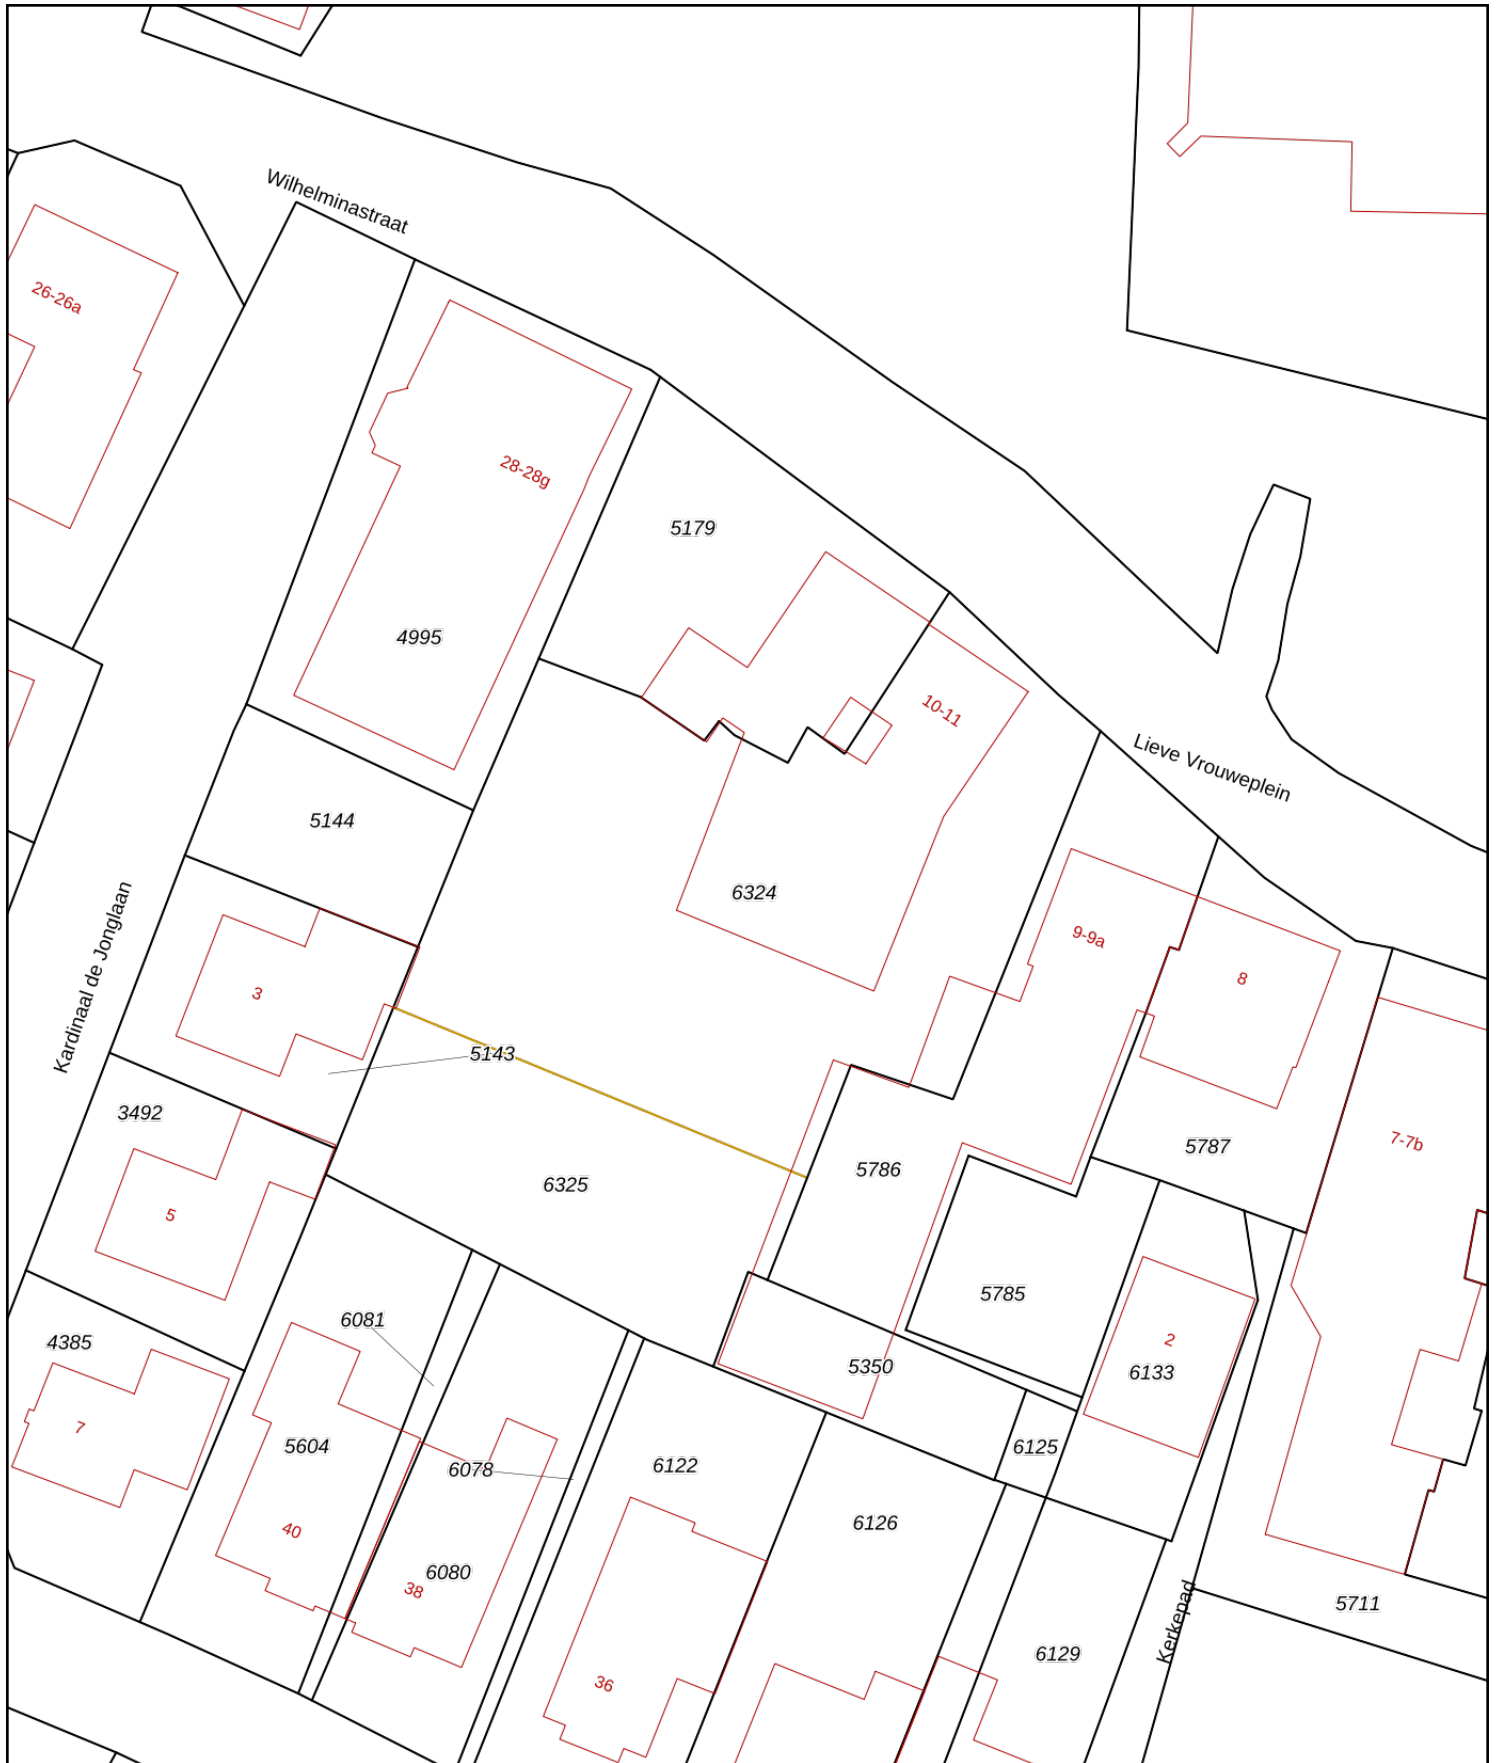
Kadastrale kaart en regionale ligging

<p>12345 Perceelnummer</p> <p>25 Huisnummer</p> <p>— Vastgestelde kadastrale grens</p> <p>— Voorlopige kadastrale grens</p> <p>— Administratieve kadastrale grens</p> <p>— Bebouwing</p>	<p>Deze kaart is noordgericht</p> <p>Schaal 1: 500</p> <p>Kadastrale gemeente Didam</p> <p>Sectie K</p> <p>Perceel 6324</p>

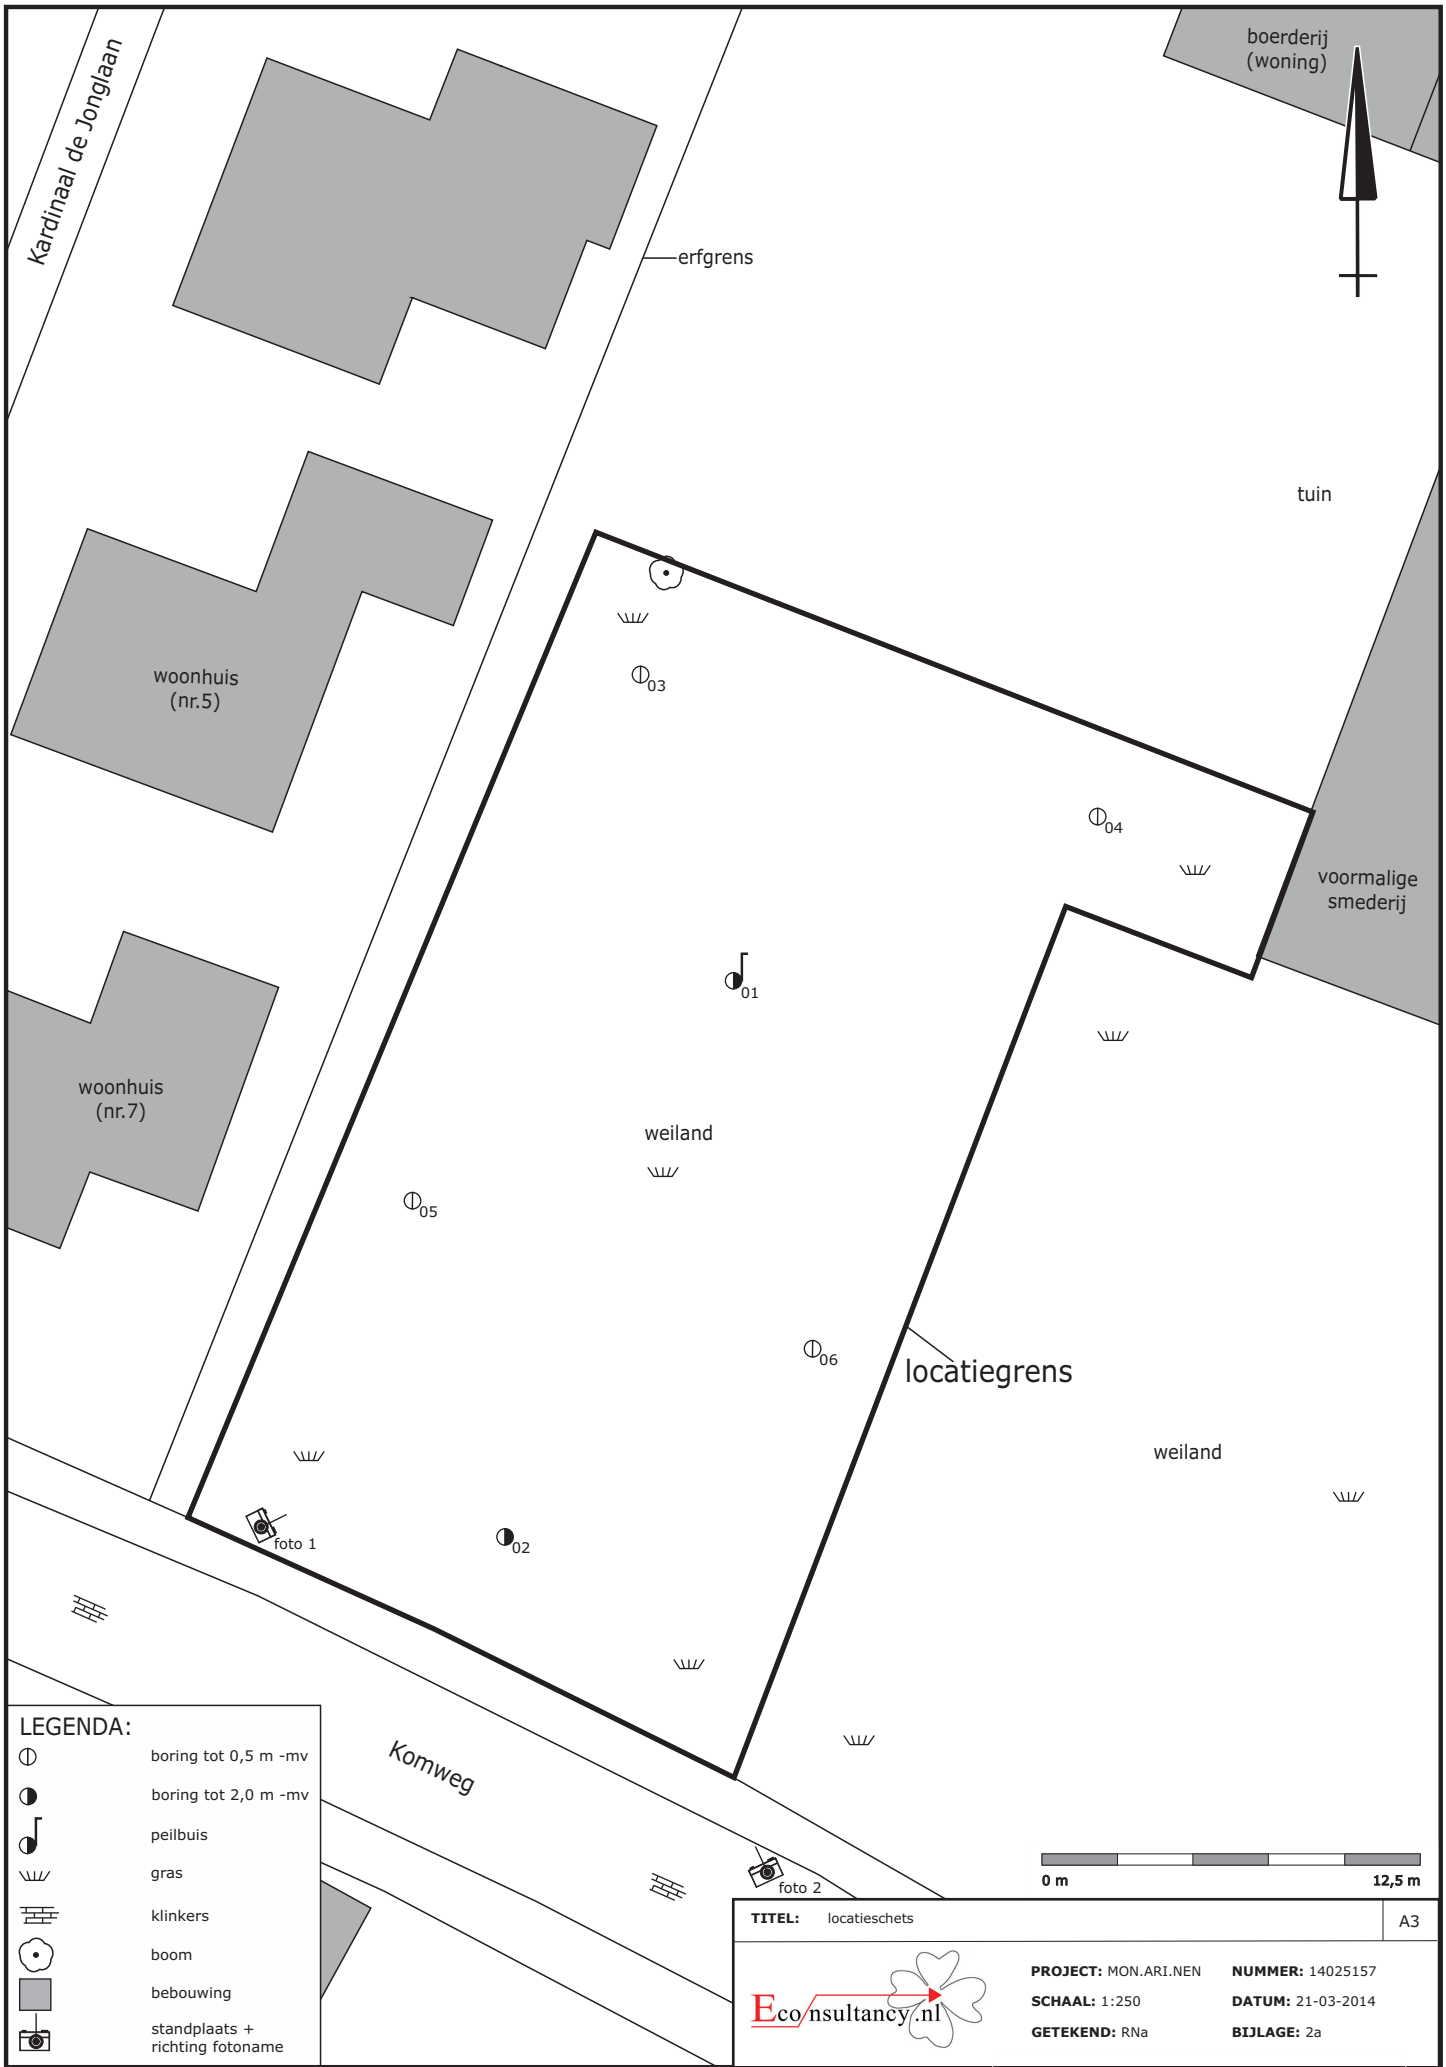
De vooraf gestelde hypothese, dat de onderzoekslocatie als "onverdacht" kan worden beschouwd wordt, op basis van de lichte verontreinigingen, niet geheel bevestigd. Echter, gelet op de aard en mate van verontreiniging, bestaat er géén reden voor een nader onderzoek en bestaan er met betrekking tot de milieuhygiënische kwaliteit van de bodem géén belemmeringen voor de nieuwbouw op de onderzoekslocatie, alsmede de bestemmingsplanwijziging.

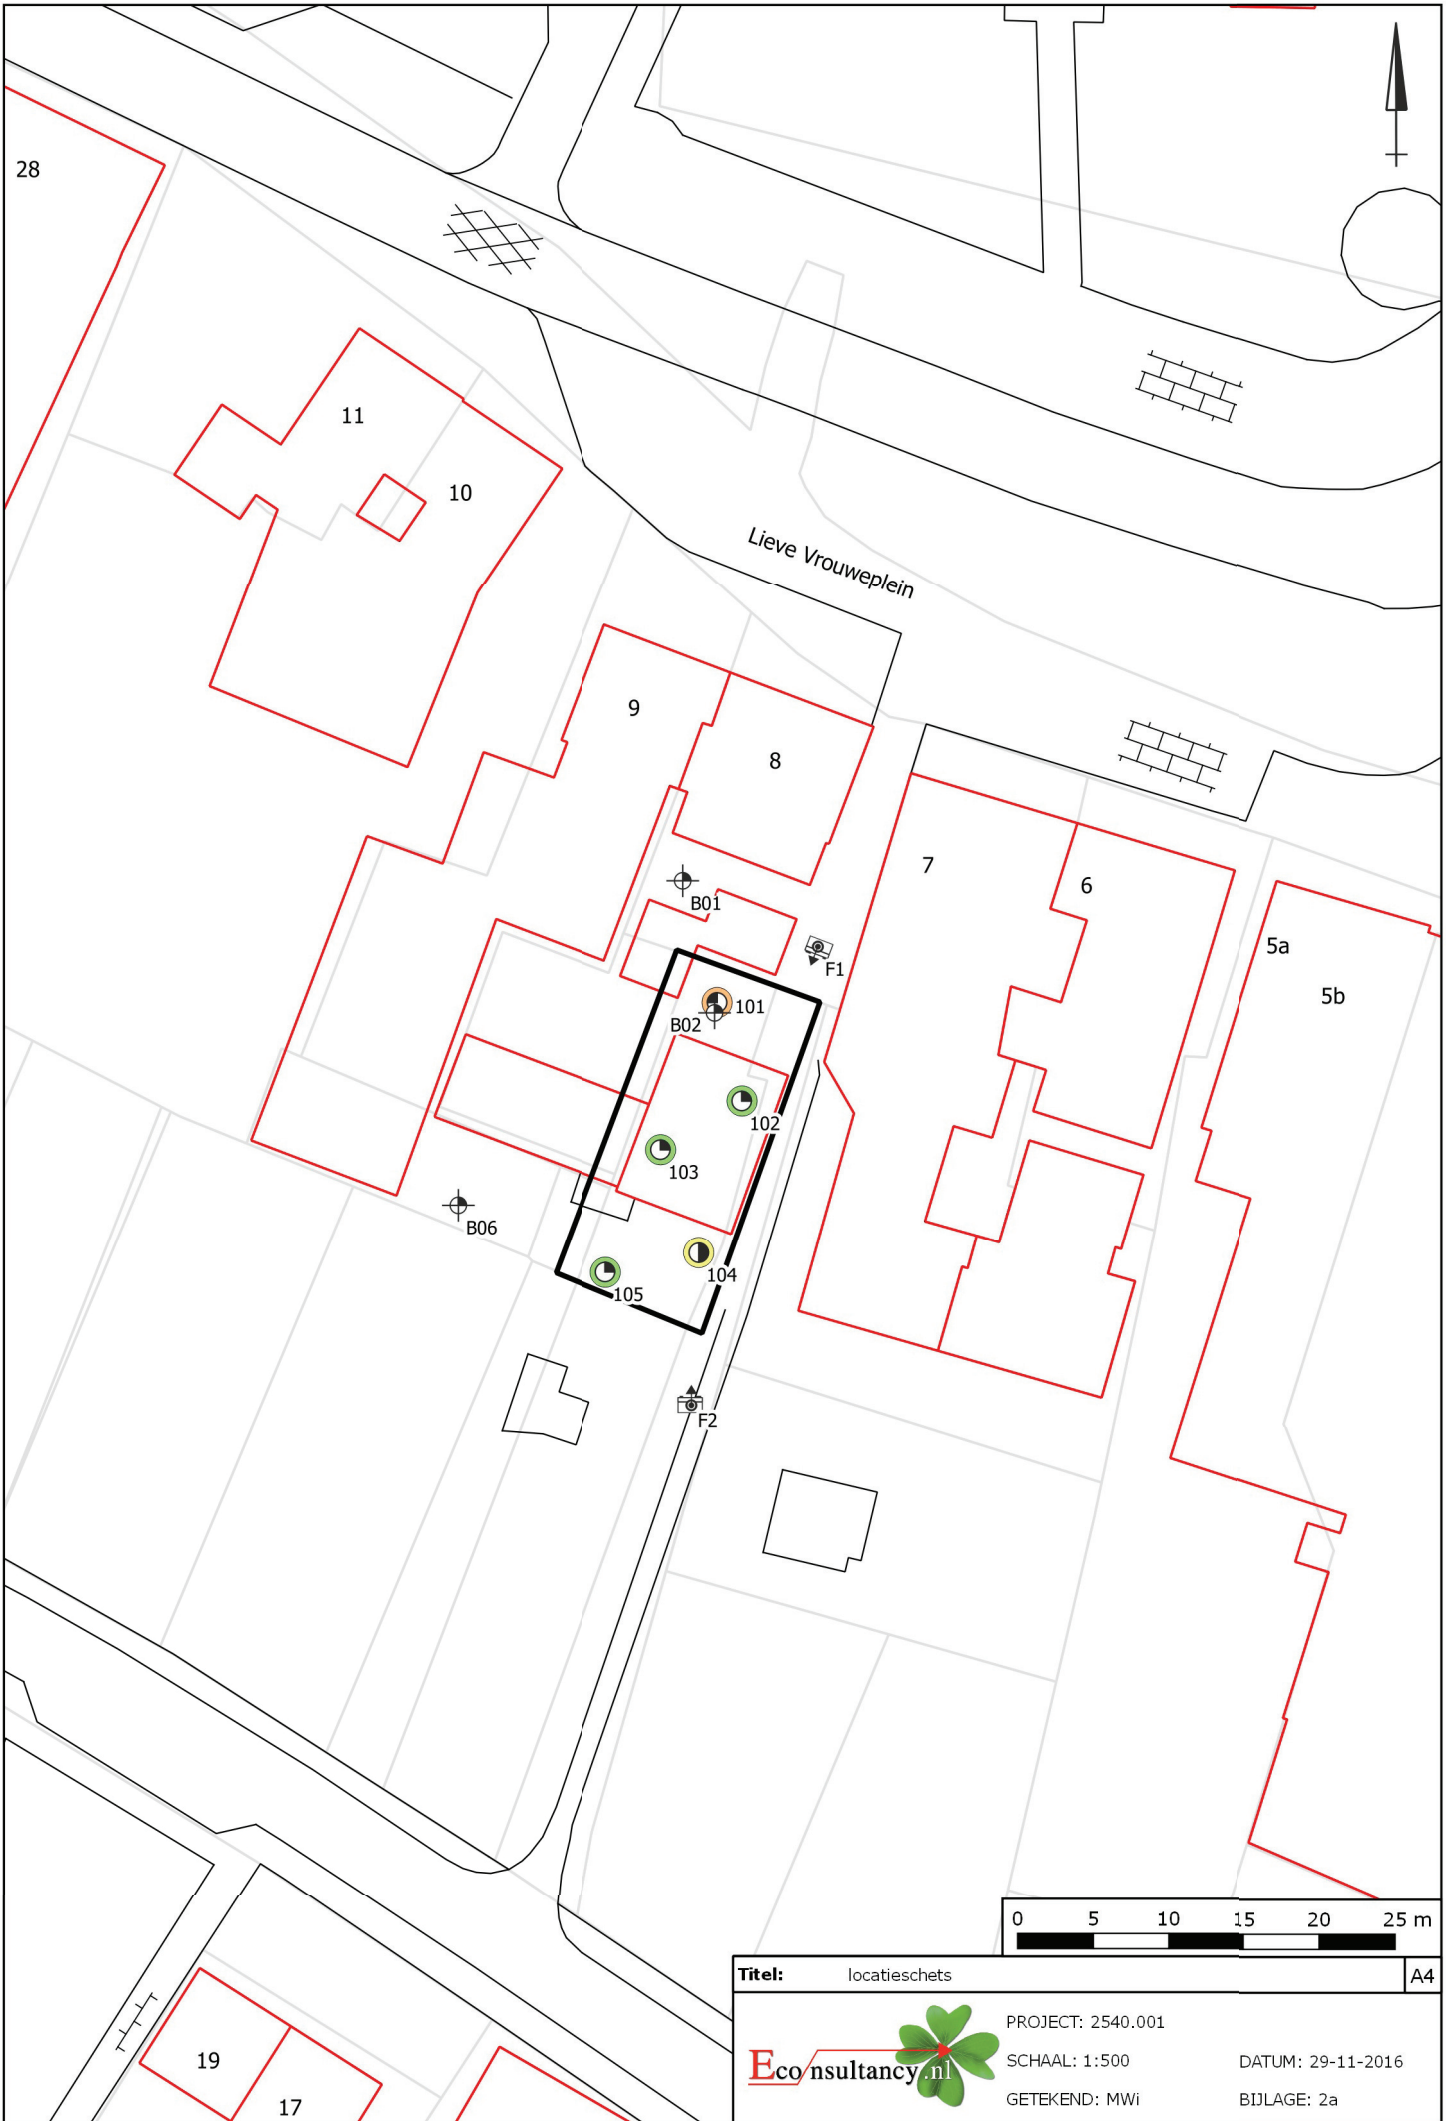
Titel: locatieschets	A4

Op de locatie is met betrekking tot zink in de bovengrond geen saneringsnoodzaak vastgesteld. Indien er werkzaamheden plaatsvinden, waarbij grond vrijkomt, kan de grond niet zonder meer worden afgevoerd of elders worden toegepast. De regels van het Besluit bodemkwaliteit zijn hierop mogelijk van toepassing.
