VERKENNEND BODEMONDERZOEK

POLSTRAAT 1

TE DIDAM

Opdrachtgever	Gemeente Montferland Postbus 47 6940 BA Didam
Rapportnummer	1509.001
Versienummer	D1
Status	Eindrapportage
Datum	23 juni 2016
Vestiging	Doetinchem
Opsteller	Drs. ing. S. Schut
Paraaf	 
Kwaliteitscontrole	Ing. J. Winkelhorst
Paraaf

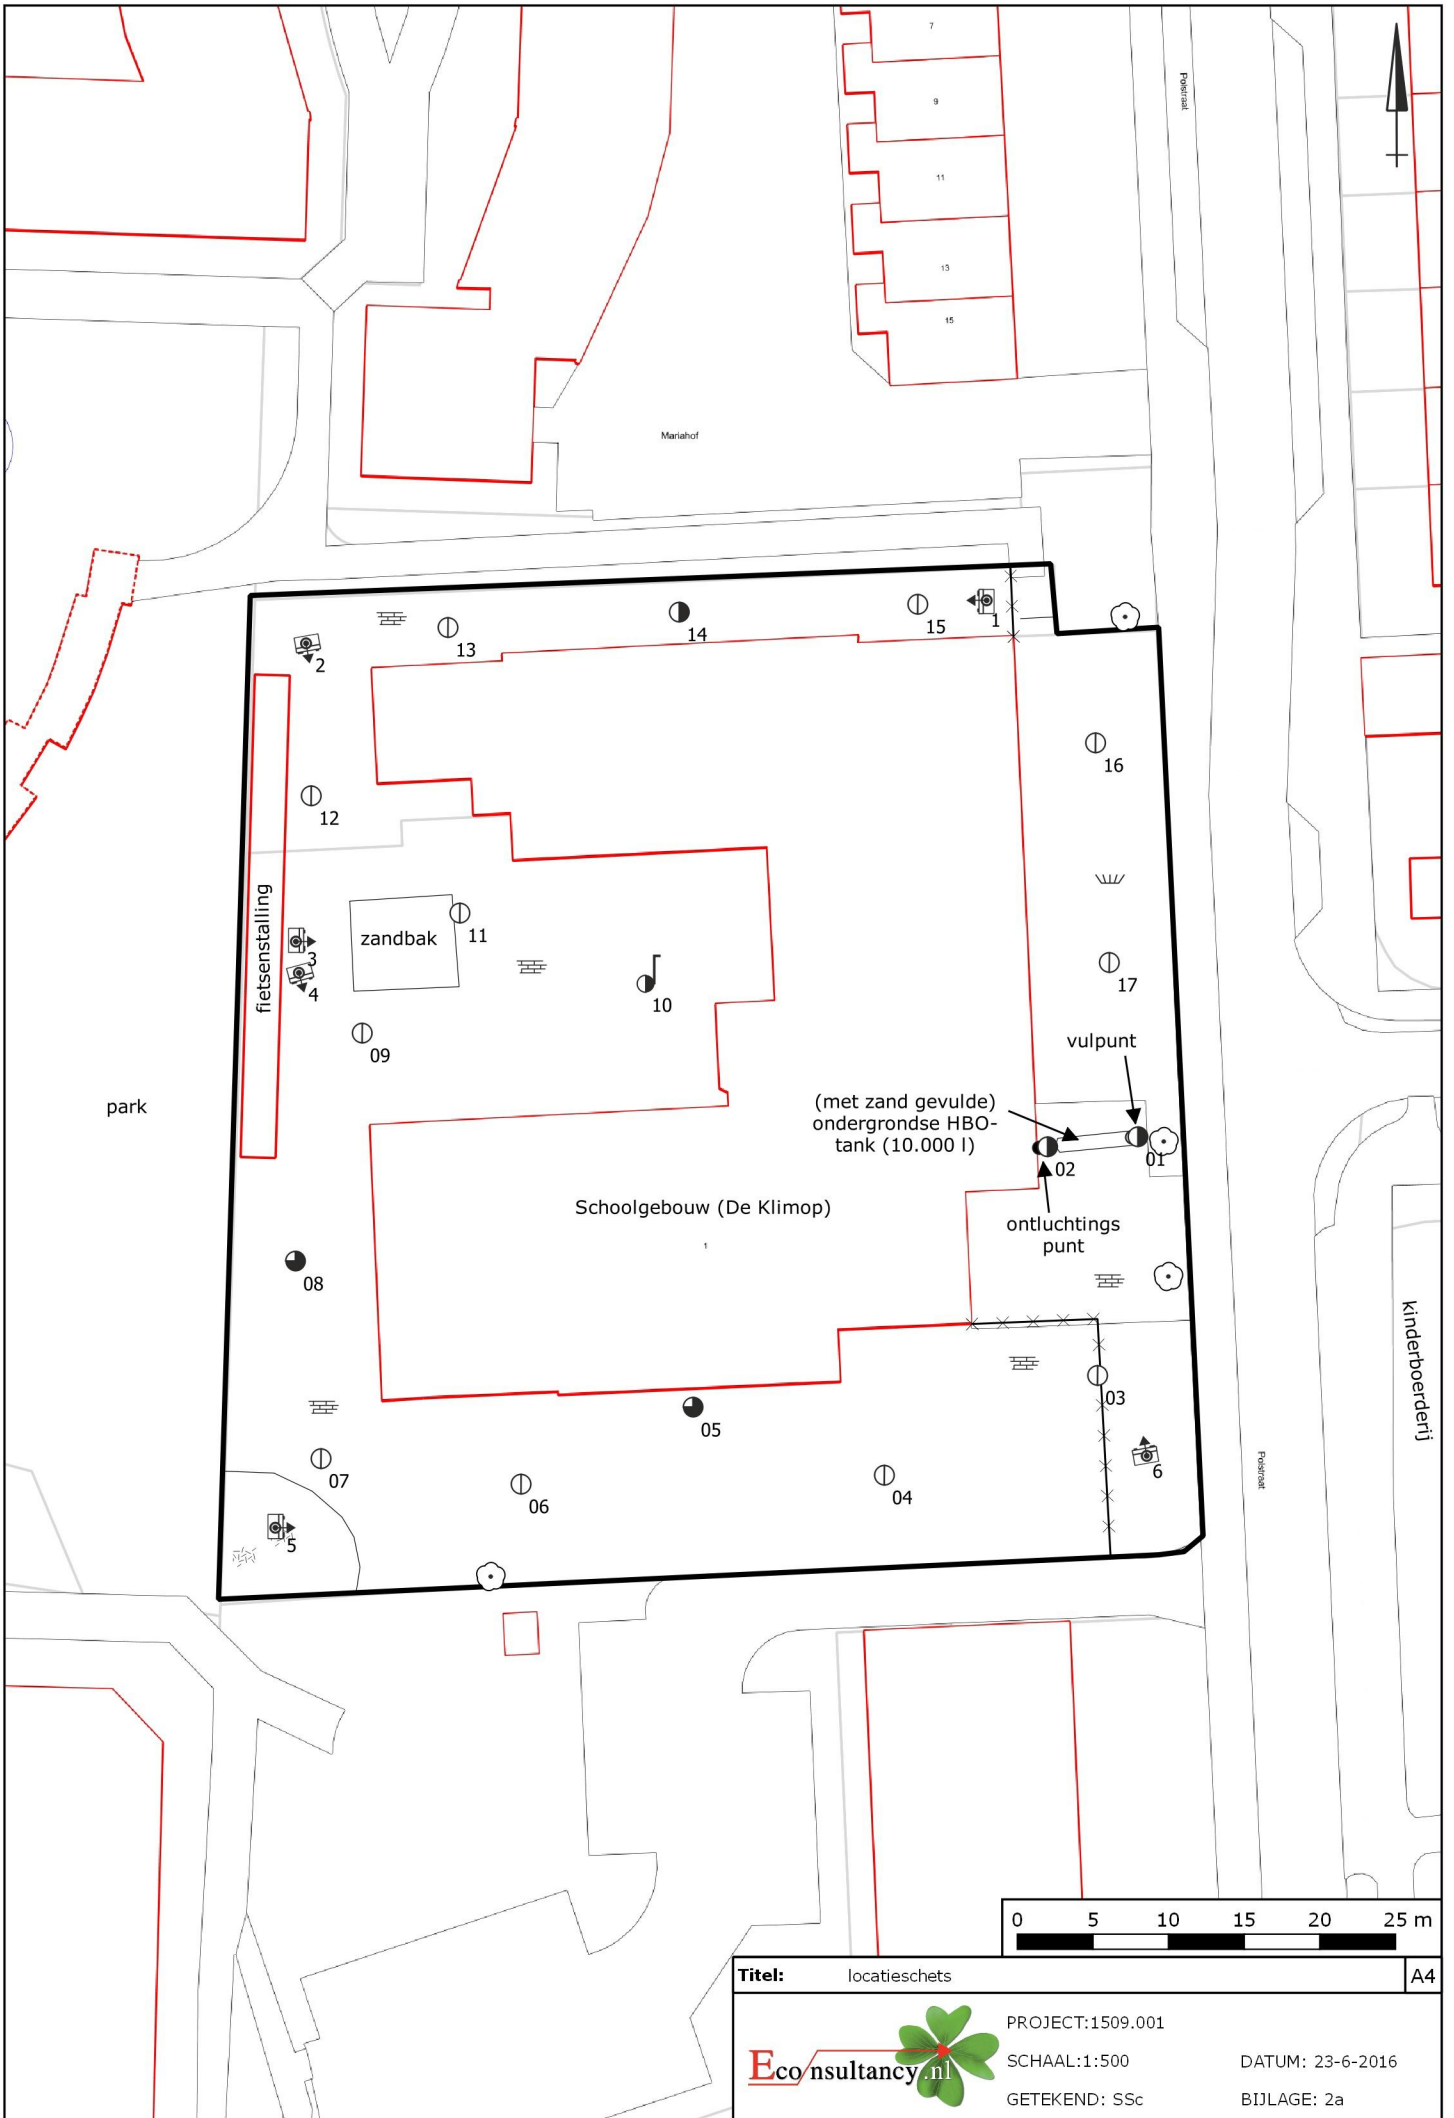
Titel: locatieschets A4

In bijlage 2a is de huidige situatie op een locatieschets weergegeven. Bijlage 2b bevat enkele foto's van de onderzoekslocatie.

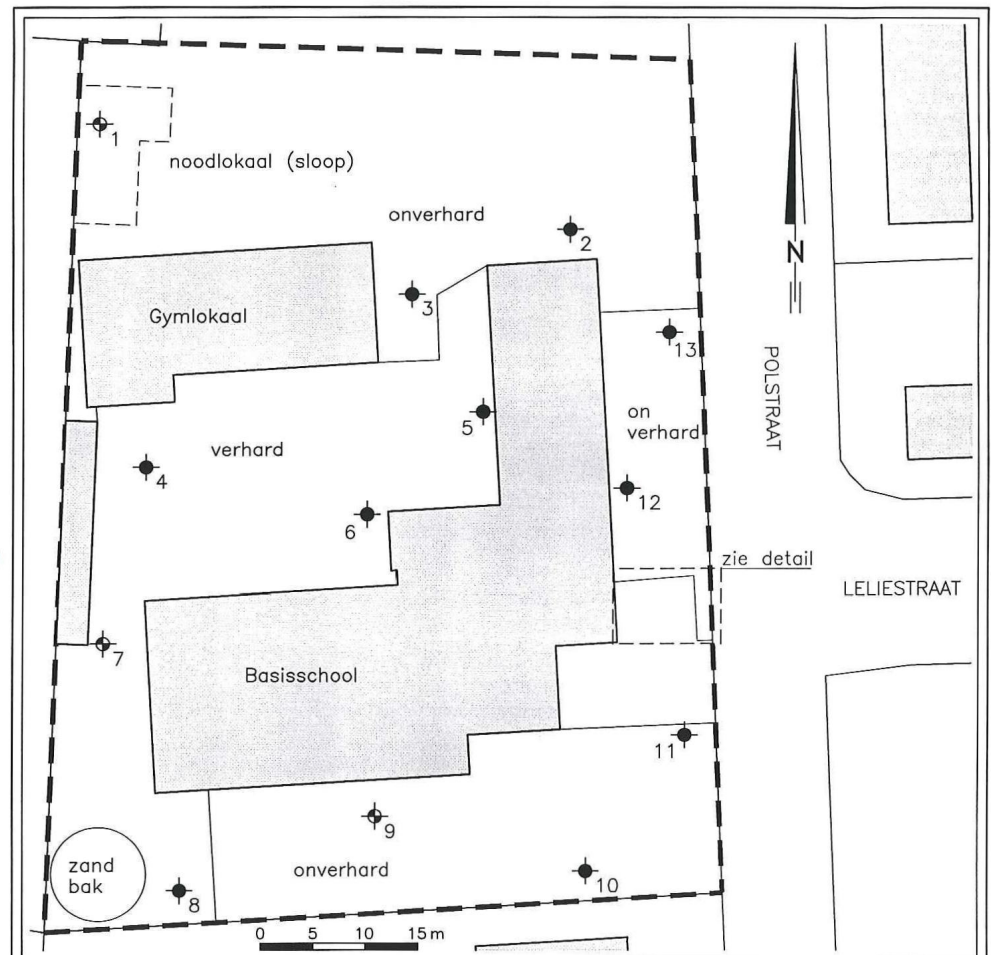
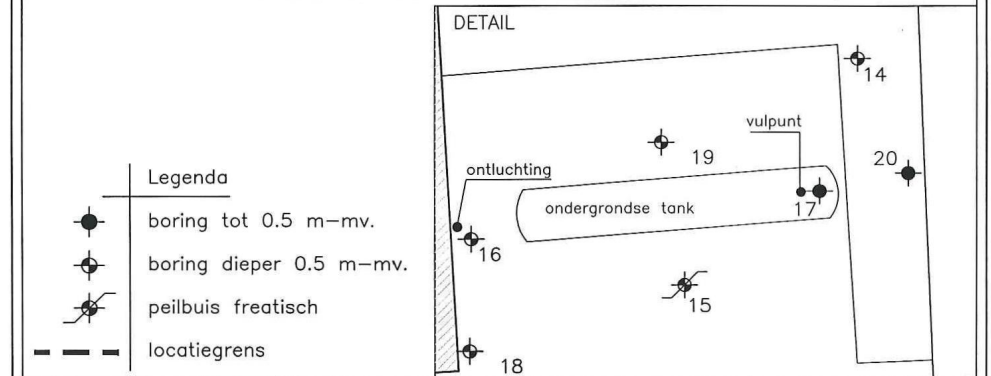
Raadgevende ingenieurs Witteveen + Bos Deventer Almere Breda Den Haag Maastricht	water infrastructuur milieu bouw	Lokale situatie met monsterpunten		Get. : Hekman
		opdrachtgever : Gemeente Didam	projectnaam : V.O. Basisschool "De Klimop" Didam	Gez. :
		projectcode : DDM75.1	Dat. : 11-03-1998

Op 12 maart 1998 is door Witteveen en Bos op de locatie een verkennend en aanvullend bodemonderzoek uitgevoerd (kenmerk Ddm75.1). In de bovengrond is een lichte verontreiniging met PAK aangetoond. In zowel de ondergrond als het grondwater zijn geen verontreinigingen aangetoond. Ter plaatse van het vulpunt van een ondergrondse HBO-tank (10.000 l.) is een "sterke" minerale olieverontreiniging in de grond aangetoond (zie bijlage 7). De omvang van de verontreiniging is vastgesteld op $\pm 2 \text{ m}^3$. Op 12 maart 1998 is vervolgens de vervuilde grond afgegraven en afgevoerd, waarna de tank inwendig gereinigd en afgevuld is met zand. Verdere informatie omtrent de tanksanering is bij Econsultancy niet voorhanden.
