VERKENNEND BODEMONDERZOEK

REKKENWEG / HOEK LUDGERUSSTRAAT

TE DIDAM

Opdrachtgever	Aannemersbedrijf Peters Hoge Balver 3 7207 BR Zutphen
Rapportnummer	5594.001
Versienummer	D1
Status	Eindrapportage
Datum	2 februari 2018
Vestiging	Gelderland Fabriekstraat 19c 7005 AP Doetinchem 0314 - 365150 swalmen@econsultancy.nl
Opsteller	M.G.B. Ellenkamp-Paalhaar, MSc.
Paraaf	 
Kwaliteitscontrole	J.M. Rüssel, MSc
Paraaf

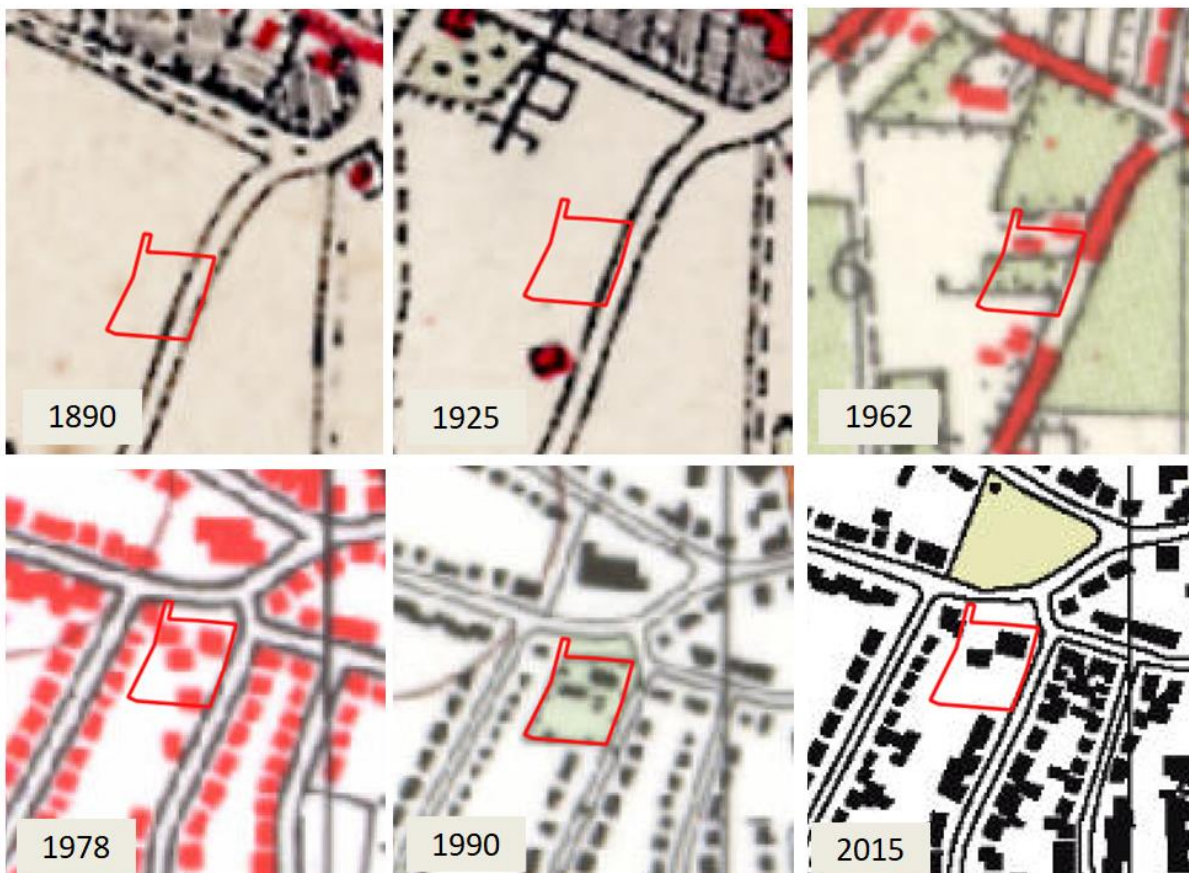
Uit historisch kaartmateriaal uit de periode 1890 - heden blijkt dat, vanaf de jaren '60 bebouwing op de locatie aanwezig is. De bebouwing bestond destijds uit twee opstallen, welke in de loop der jaren zijn uitgebreid. Momenteel zijn echter nog slechts twee opstallen aanwezig. Het zuidelijke deel van de locatie is in de jaren '60 en '70 in gebruik geweest als boomgaard. Verder blijkt uit de geraadpleegde bronnen geen aanwezigheid van ophogingen, dempingen of stortingen. De ontwikkeling van de onderzoekslocatie is op onderstaande uitsneden van historisch topografisch kaartmateriaal weergegeven.

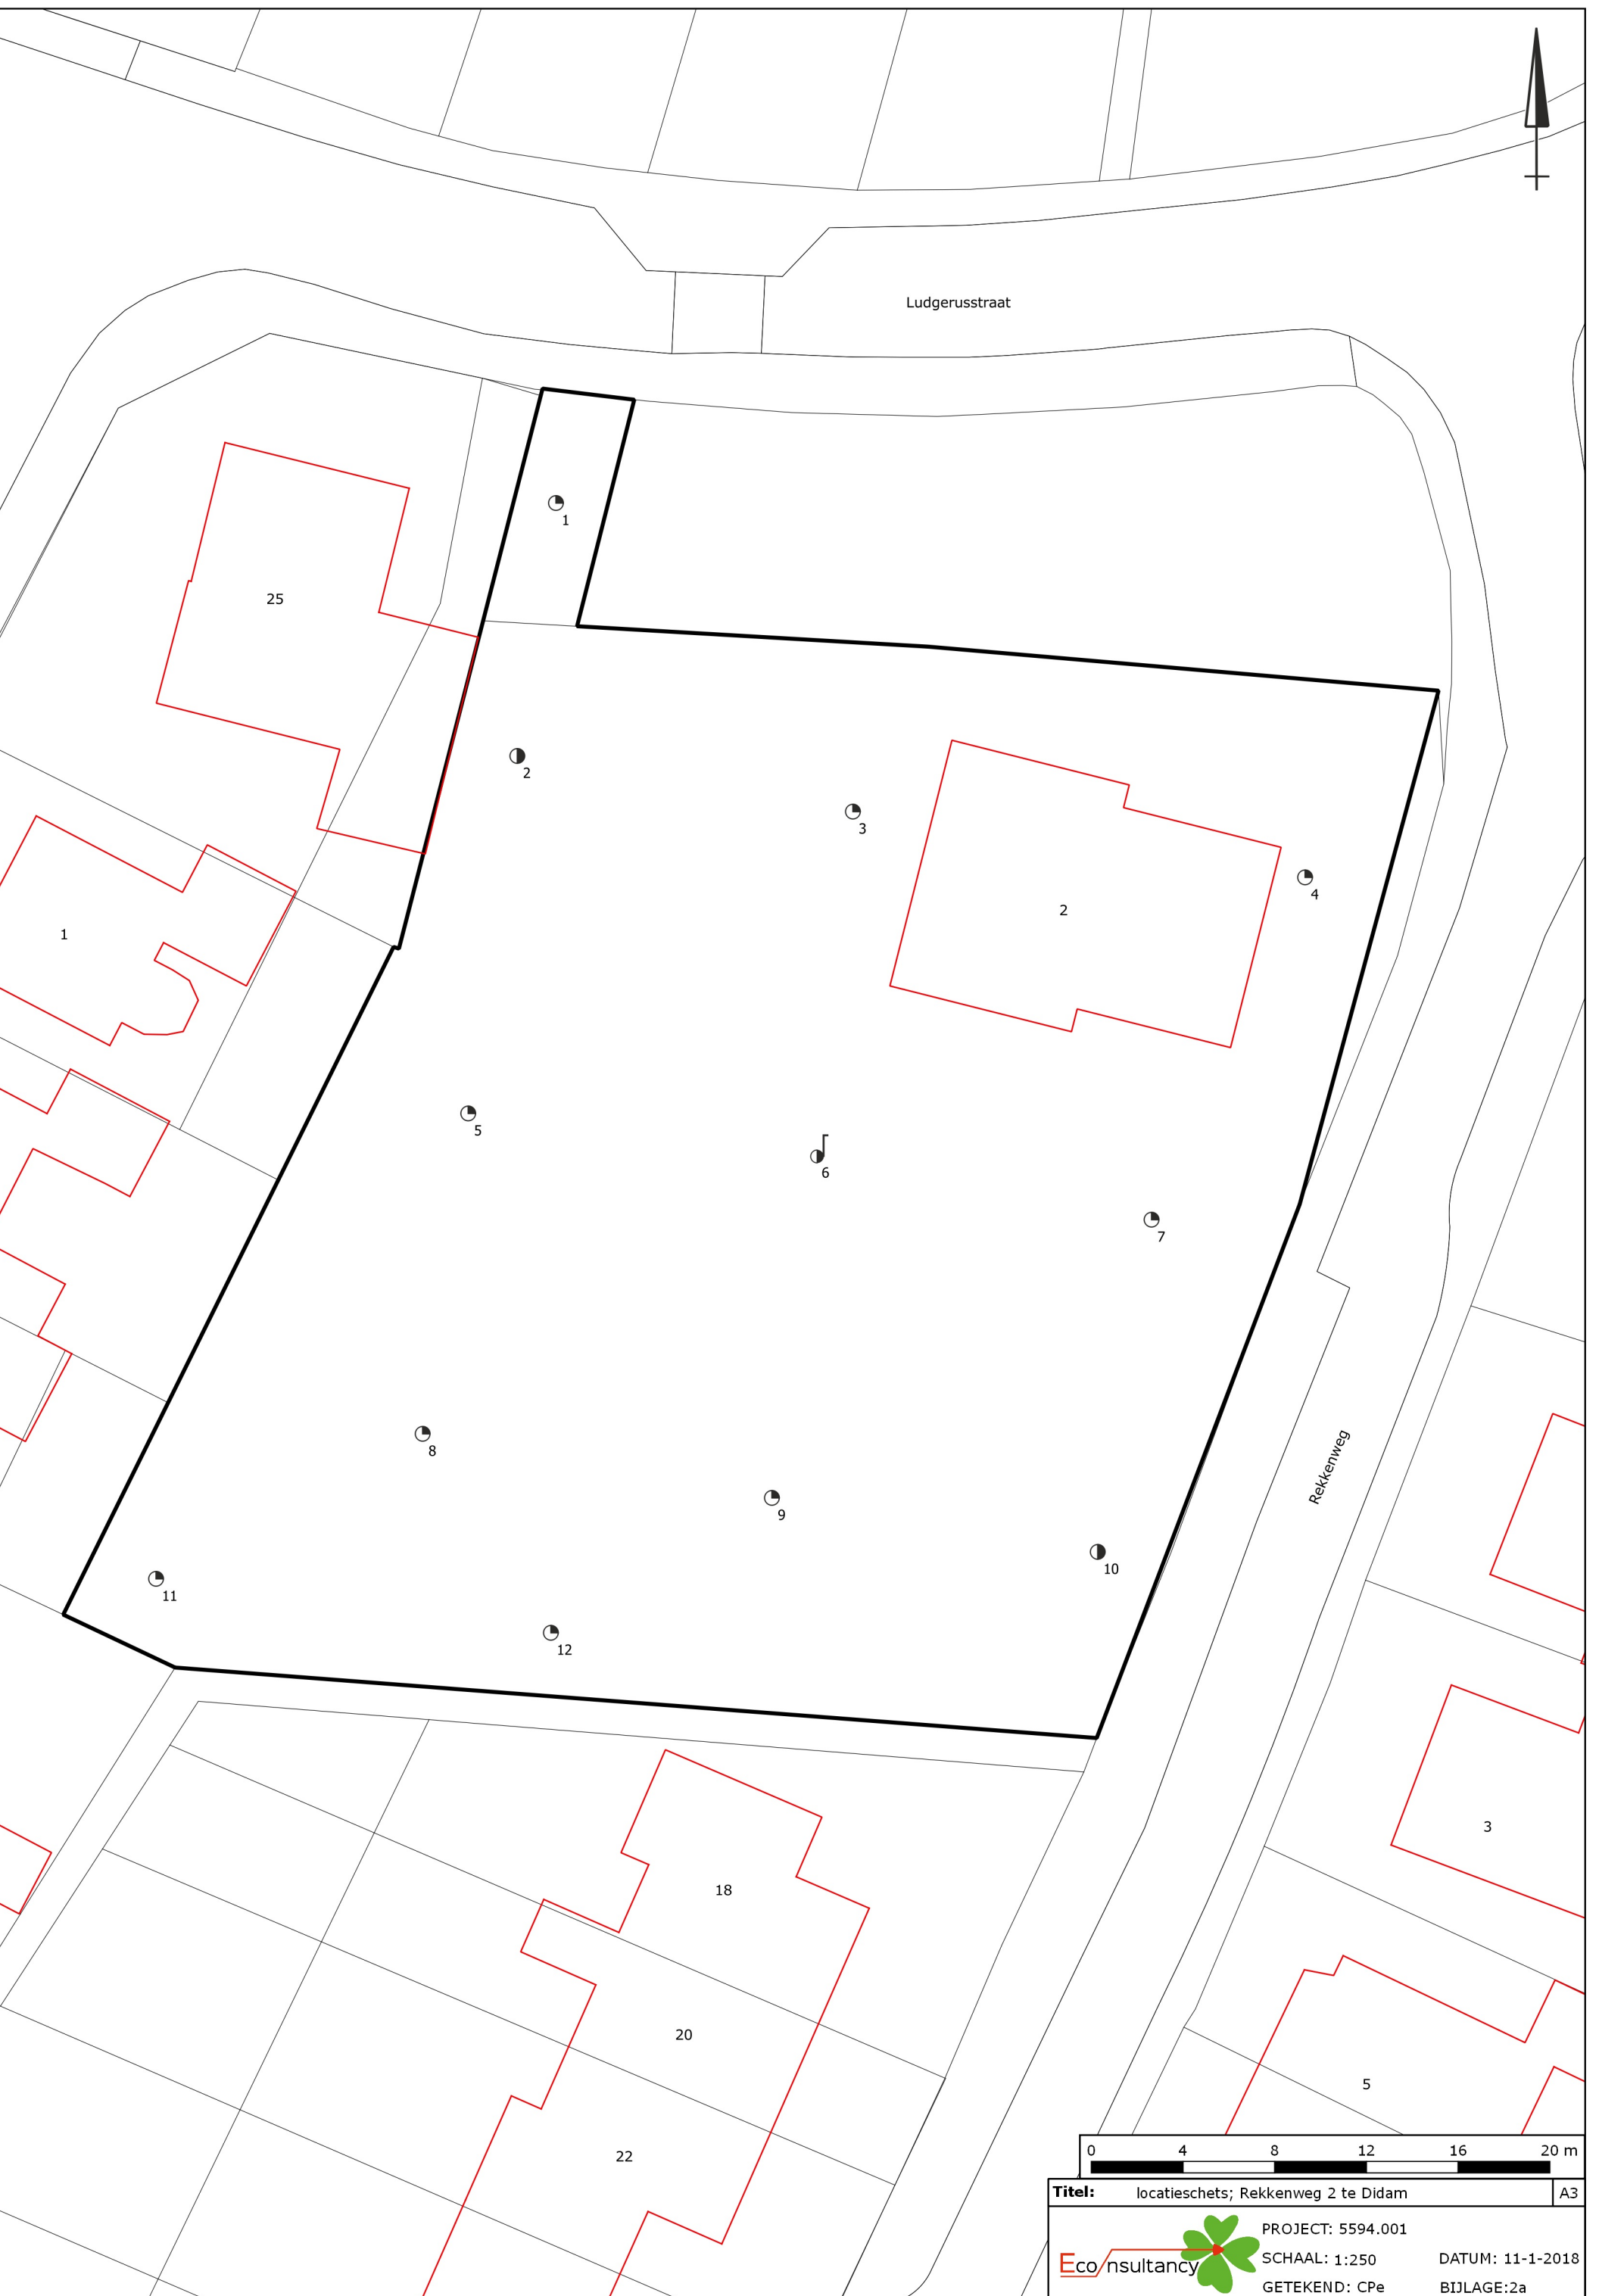
Titel: locatieschets; Rekkenweg 2 te Didam A3

Tijdens het opstellen van het boorplan is rekening gehouden met de doelstellingen en de richtlijnen, die geformuleerd zijn in de inleiding. Daarnaast is rekening gehouden met de gegevens voortvloeiend uit het vooronderzoek en de ligging van kabels en leidingen. Bijlage 2a bevat de locatieschets met daarop aangegeven de situering van de boorpunten en de peilbuis. In bijlage 3 zijn de boorprofielen opgenomen.

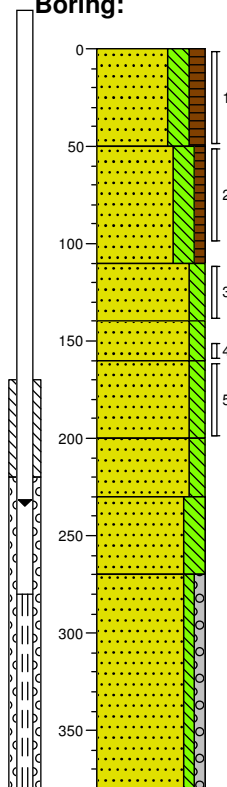
06

Centraal op de onderzoekslocatie is een peilbuis (filterstelling 2,8-3,8 m -mv) geplaatst. De filterstelling is bepaald op basis van de grondwaterstand, zoals deze tijdens de veldwerkzaamheden op 18 januari 2018 is ingeschat. Het onderste gedeelte van de peilbuis (het peilfilter) is geperforeerd en de ruimte tussen de wand van het boorgat en het peilfilter is opgevuld met filtergrind. Boven het filtergrind is een laag zwelklei aangebracht, zodat er géén verontreinigingen van bovenaf in de peilbuis kunnen migreren. De peilbuis is direct na plaatsing afgepompt en na een wachttijd van minimaal een week is het grondwater bemonsterd.

0 groenstrook
 Zand, zeer fijn, sterk siltig, matig humeus, donker grijsbruin, Edelmanboor
 50
 Zand, zeer fijn, sterk siltig, zwak humeus, neutraalbruin, Edelmanboor
 110
 Zand, matig fijn, matig siltig, donkerbeige, Edelmanboor
 140
 Zand, matig fijn, matig siltig, zwak gleyhoudend, oranjebeige, Edelmanboor
 160
 Zand, matig fijn, matig siltig, bruinbeige, Edelmanboor
 200
 Zand, zeer fijn, matig siltig, beigebruin, Edelmanboor
 230
 Zand, zeer fijn, sterk siltig, donker bruinbeige, Edelmanboor
 270
 Zand, matig grof, zwak siltig, zwak grindig, beige grijs, Zuigerboor
 380
