NADER BODEMONDERZOEK volgens NTA 5755

**Zwaluwstraat 3
Didam**

Datum: 7 februari 2022

Rapportnummer: K2220026

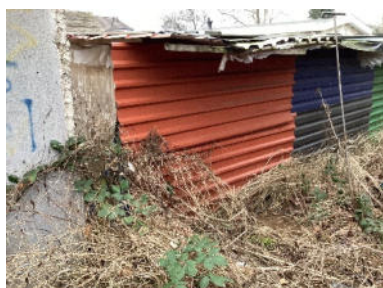
Foto 1 - ter plaatse van boring 06

Boring 06 is geplaatst aan de zuidzijde van de onderzoekslocatie. Vanwege de aanwezigheid van de overkapping ten behoeve van opslagruimte is boring 06 op de perceelgrens geplaatst. In bijlage 5 zijn de boorpunten waar te nemen.
