Verkennd bodem- en asbestonderzoek

Oude Poortstraat / Klinkerstraat te 's-Heerenberg

Documentcode: 15M8031.RAP002.NL.RS

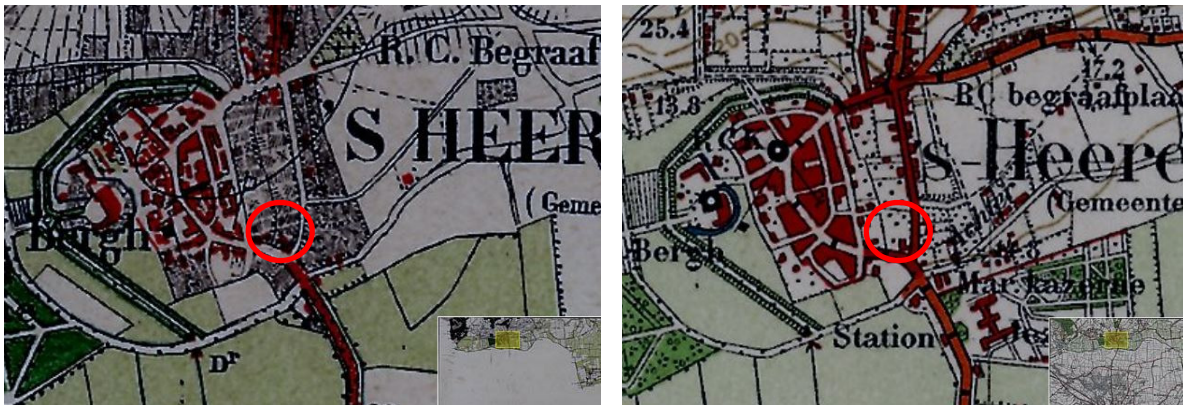
Uit oude topografische kaarten blijkt dat de onderzoekslocatie al sinds lange tijd bebouwd is (zie Figuur 2.1). De locatie maakt deel uit van het oude centrum van 's-Heerenberg. Op de website www.watwaswaar.nl dateert de oudst beschikbare kaart van de locatie van 1886.

Figuur 2.1 Onderzoekslocatie in 1886 (links) en 1931 (rechts)

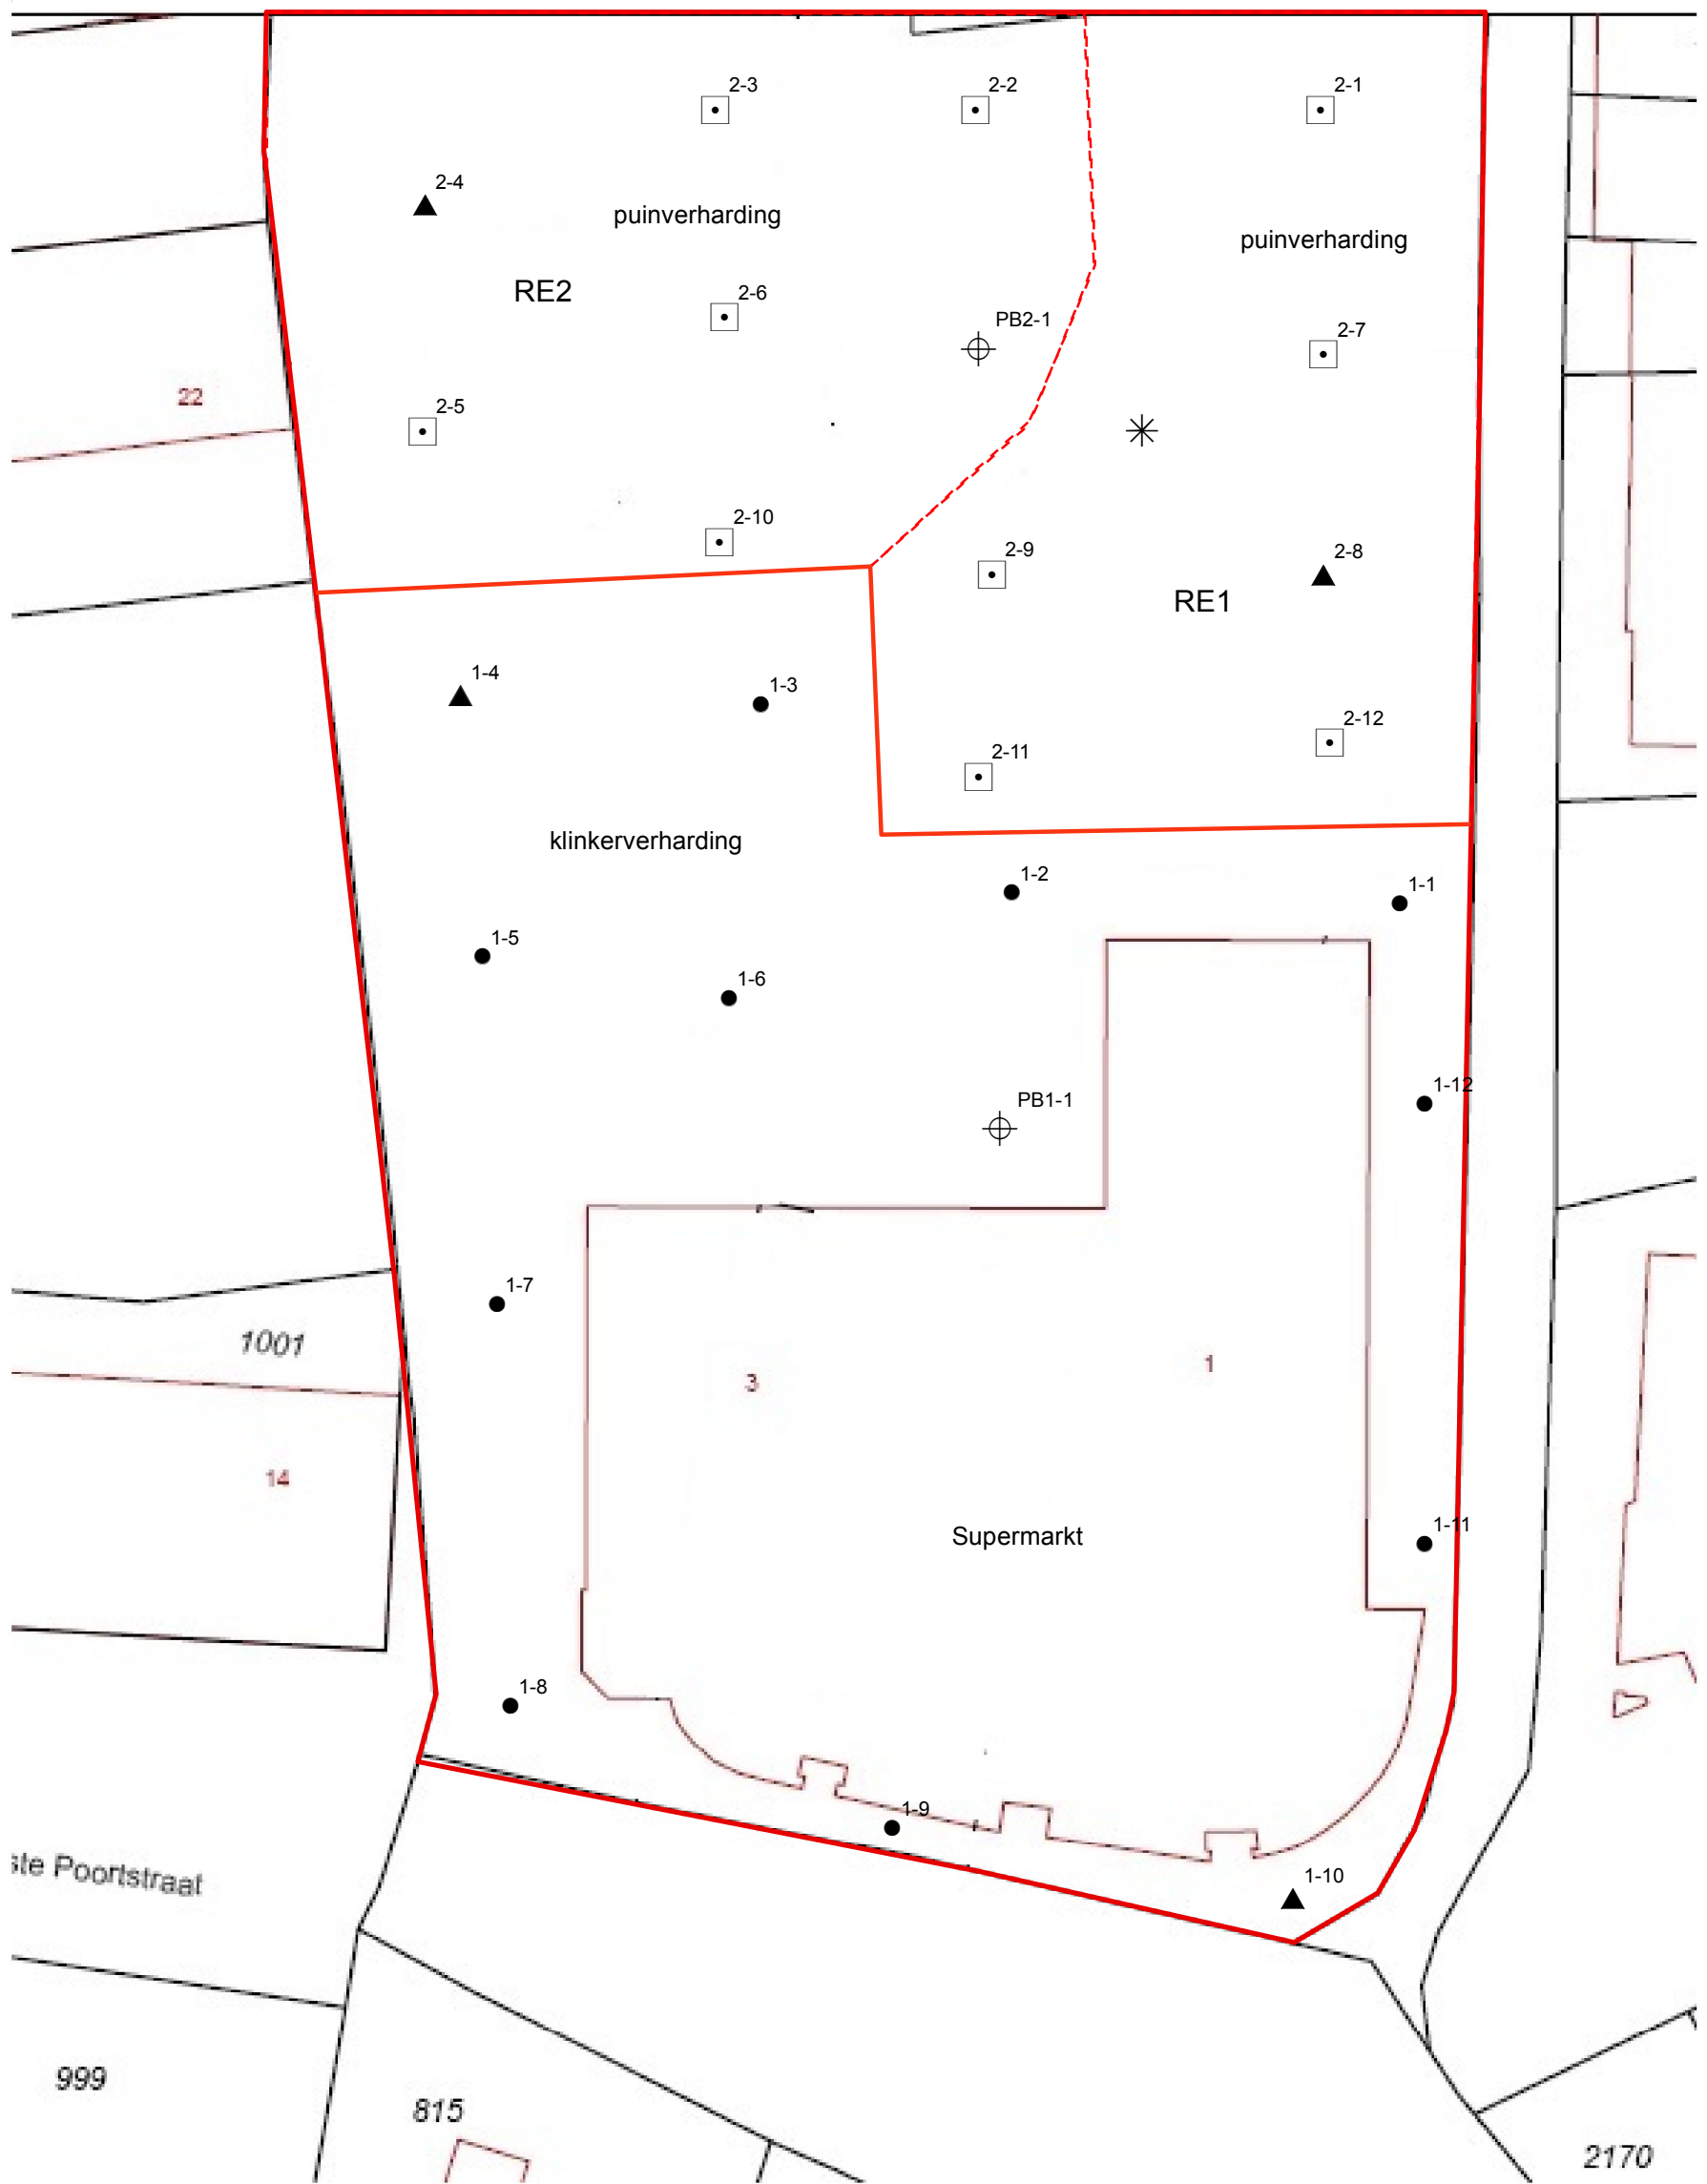
Bijlage 2: Situatietekening

De verrichte meetpunten zijn ingemeten ten opzichte van een vast punt en op de tekening van bijlage 2 weergegeven. Bij de uitvoering van het veldwerk is de volgende algemene strategie gehanteerd:
