# Quick-scan natuuronderzoek

## Heinrichting dorpscentrum rond dorpshuis en kerk in Loil

Datum: 17 januari 2020  
Status: **Definitief**

Uitvoering: Foreest Groen Consult  
Van Pallandtlaan 10  
6998 AW Laag-Keppel  
T 0314 642221  
E-mail [info@foreestgroenconsult.nl](mailto:info@foreestgroenconsult.nl)  
[Http://www.foreestgroenconsult.nl](http://www.foreestgroenconsult.nl)

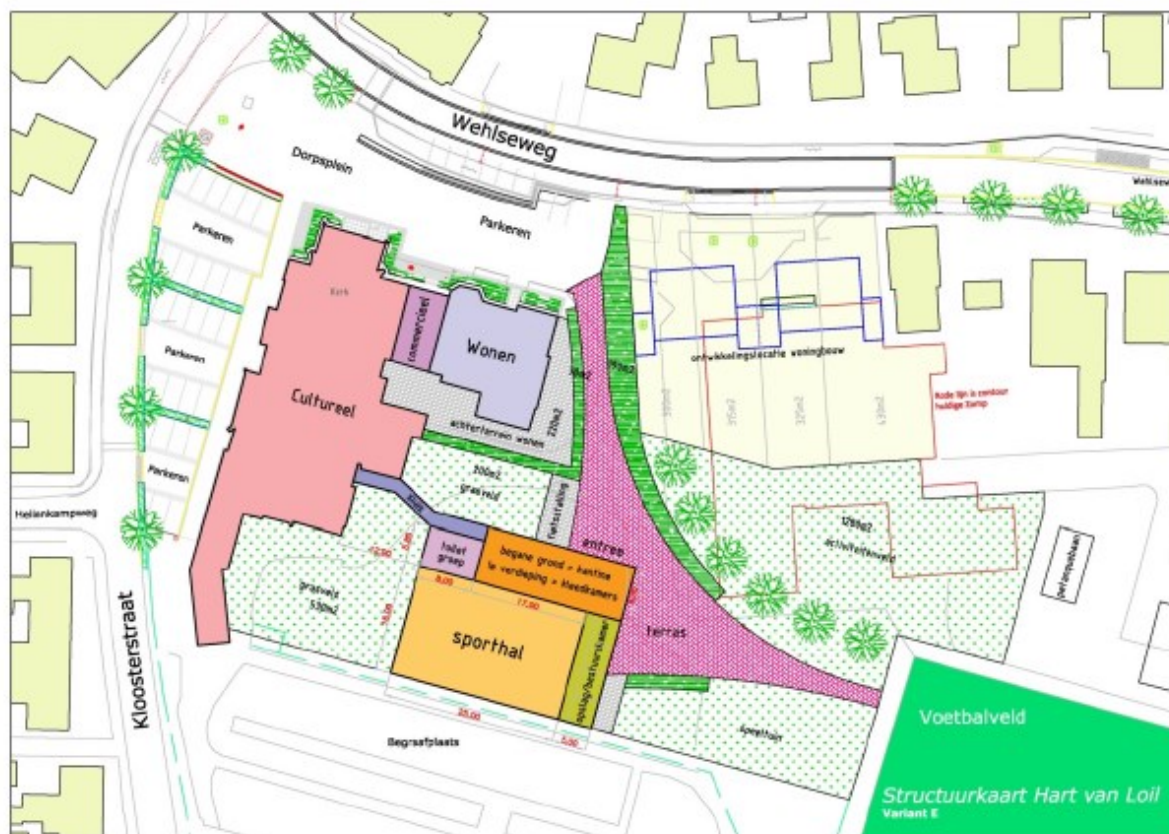
Afbeelding 2: plannen in het kort (bron: gemeente Montferland)

Dorpshuis De Zomp wordt gesloopt en de functionaliteiten van de Zomp worden verplaatst naar de nieuwbouw in de pastorietauin. Op de plaats van de 'oude' Zomp vindt woningbouw plaats.

De pastorie krijgt een woonbestemming. Het geniet de voorkeur een begeleid wonen project in de pastorie te huisvesten. De gesprekken hierover worden reeds gevoerd. De kerk krijgt een culturele invulling. Het interieur van het gebouw wordt aangepast, zodat hier culturele activiteiten plaats kunnen vinden, zoals muziekconcerten, toneeluitvoeringen en carnavalsfeesten. In de pastorietauin komt nieuwbouw. Deze nieuwbouw bestaat uit een sporthal, kleedlokalen, materiaalhoeken, bestuurskamer en dorps huis.

Tussen de nieuwbouw en de kerk komt een verbinding met daarin ook de gezamenlijke toiletgroepen.

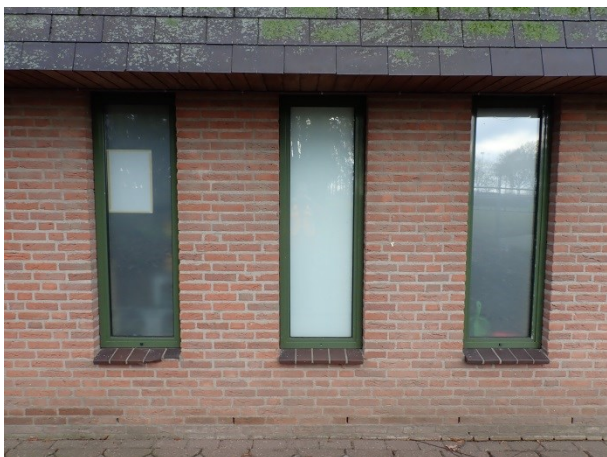
In de muren zijn aluminiumkozijnen geplaatst. Deze kozijnen staan op een lage borstwering en lopen door tot aan het dak. Onder de kozijnen zijn keramische vensterbanken aangebracht.

Foto 1: links, opbouw van het dorps huis met kozijnen op lage borstweringen en doorlopend tot aan de kap

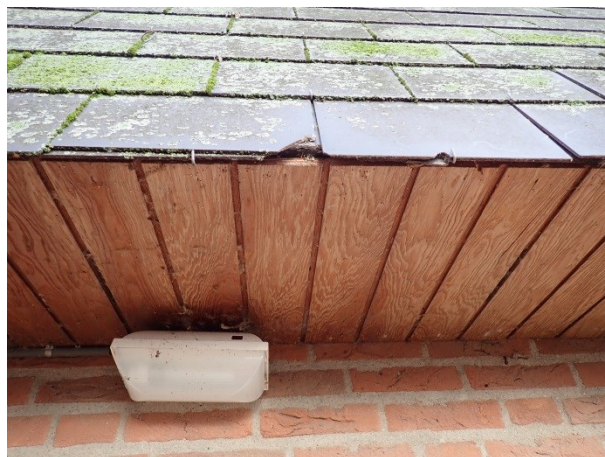
Het dak is uitkragend aangebracht. Het overstek is aan de onderzijde met plaatmateriaal afgewerkt dat de uitstraling heeft van schroten en is voorzien van smalle ventilatieopeningen in de aangebrachte zaagsneden.

Foto 2: rechts, overstek van de uitgekraagde kap met aan de onderzijde plaatmateriaal bewerkt als schroten.

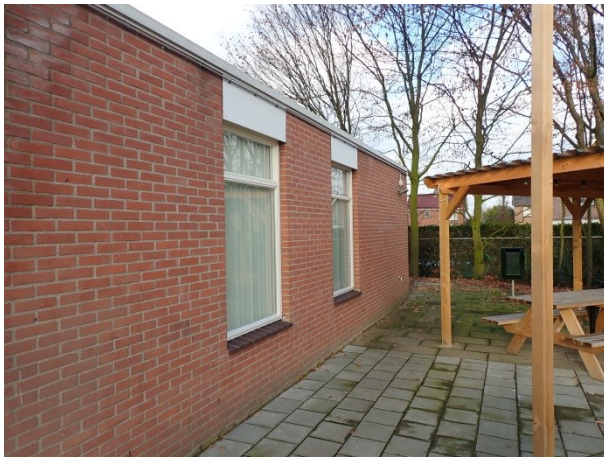
Het aangebouwde deel van de sportvereniging heeft één bouwlaag. Ook dit deel heeft gemetselde muren met een spouw. Openingen zijn alleen laag in de muren aanwezig. Het platte dak heeft een aluminium daktrim en een rand van volkernplaten die aan de binnenzijde zijn afgedicht. De platen sluiten nauwkeurig tegen de muren aan.

Het dorps huis is voor vleermuizen van geen enkele belang. De dieren kunnen het gebouw nergens binnen. De ventilatie openingen die in de spouwmuren aanwezig zijn zitten dusdanig laag bij de grond dat deze voor vleermuizen niet geschikt zijn. Bij de sloop van dit pand gaan geen vaste rust- en verblijfplaatsen verloren.

Foto 5: links, zijkant van de uitbouw voor de sportvereniging, de lage ventilatieopeningen in de muur zijn nog net zichtbaar.

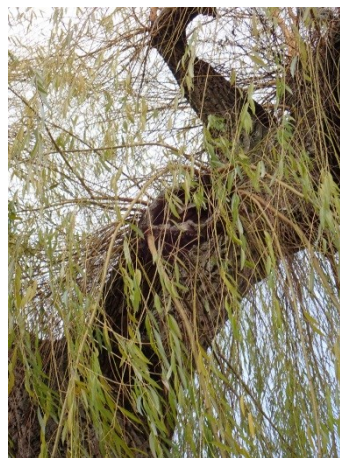
Tussen het dorps huis en de pastorie staat op het plein een oude treurwilg. Deze boom is in het verleden sterk ingenomen. In deze boom zijn veel grote holten aanwezig.

De treurwilg op het plein voor de pastorie kan een geschikte verblijfplaats zijn voor vleermuizen. De boom heeft een voldoende grote omvang en is hol. Moet de boom verdwijnen dan kan een overtreding ontstaan van artikel 3.5 lid 4 en zal nader onderzoek van de holten noodzakelijk zijn.

Foto 10: rechts, de holle treurwilg

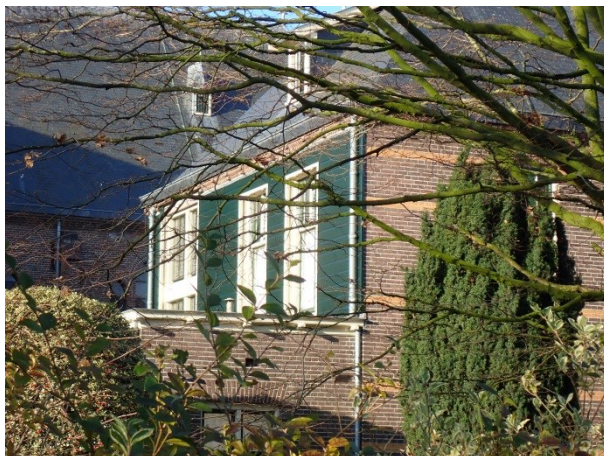
Op het dak staan enkele dakkapellen. Aan de zuidzijde is een gevelbekleding van hout aanwezig.

De pastorie heeft meerdere plekken waar vleermuizen kunnen schuilen. Dit zijn: de houten gevelbetimmering aan de achterzijde, de betimmering van de goot, de loodslabben en de zinken afdekkingen. Bij een renovatie van de buitenschil kan een overtreding ontstaan van artikel 3.5 lid 4 en is nader onderzoek naar vleermuizen noodzakelijk

Foto 12: rechts, de houten gevelbekleding aan de zuidzijde van de pastorie

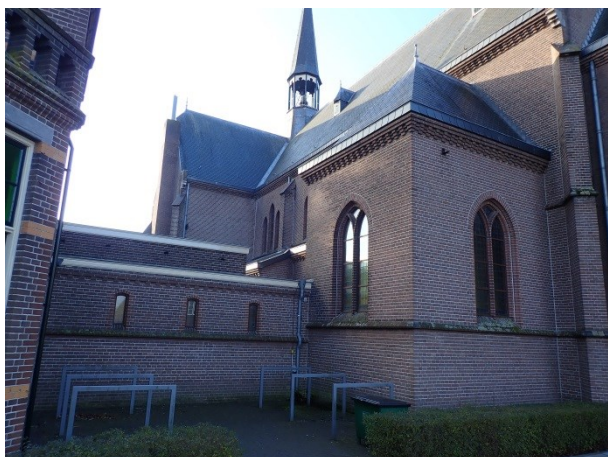
De regenwaterafvoeren zijn door het metselwerk heen aangebracht. Hierdoor zijn bij de regenpijpen openingen/kieren in het metselwerk aanwezig. Op een van deze plaatsen heeft een vogel een slaapplek. Op de randen en overgangen van muur naar dak en tussen gebouwdelen zijn zinkenplaten en loodslabben aangebracht.

Foto 15: links, oostzijde van de kerk met de afwerking tussen dak delen met lood en zink

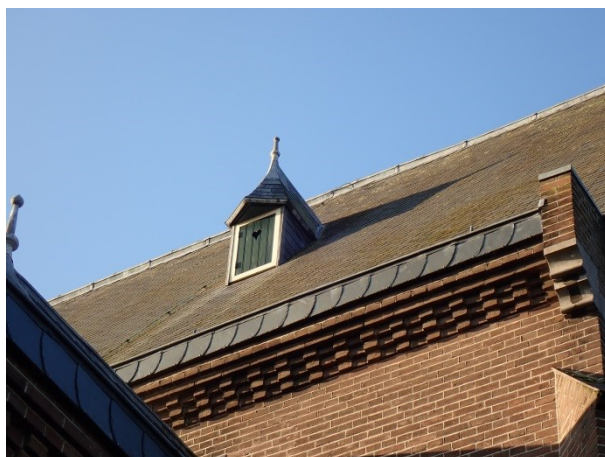
De kerk heeft eenzelfde bouwwijze als de pastorie. De muren zijn massief en het dak is bedekt met lei. Ook de dakgoten zijn met leisteen bekleed. Op het dak staan enkele koekoeken met openingen in de deuren.

Via de koekoeken op het dak van het schip van de kerk en via de openingen in beide torens kunnen grotere vogels als kerkuil en mogelijk slechtvalk ruimten bereiken waar zij het nest kunnen bouwen. Gezien de ligging van de kerk is de kans gering. Bij de plannen is sprake van een herinrichting van het interieur. Op het moment dat de zolderverdieping intact blijft heeft deze verbouwing geen effect op eventueel aanwezige soorten en is nader onderzoek niet noodzakelijk. Als deze ruimten wel worden gerenoveerd dan moet nader onderzoek plaatsvinden.

Voor de kerk geldt hetzelfde als voor de pastorie. Alleen kunnen vleermuizen hier ook de zolder, de beide torens en de doorvoeren van de regenpijpen gebruiken. Bij een renovatie van de buitenschil, regenwaterafvoer, zolder- of torenruimten kan een overtreding ontstaan van artikel 3.5 lid 4 en is nader onderzoek noodzakelijk.

Foto 16: rechts, afwerking van de dakgoot met lei, zinken delen op de kap en loodslabben en een koekoek met opening naar de zolder

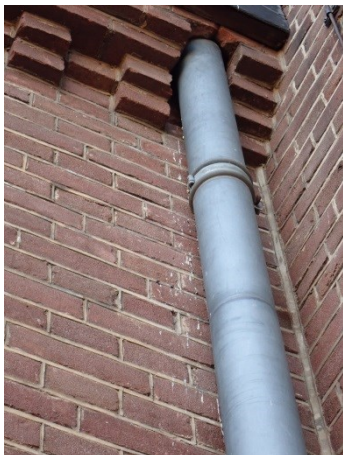
Foto 17: links, regenpijp met uitwerpselen van een vogel op het metselwerk. De vogel heeft tussen de pijp en het metselwerk voldoende ruimte om weg te kruipen.

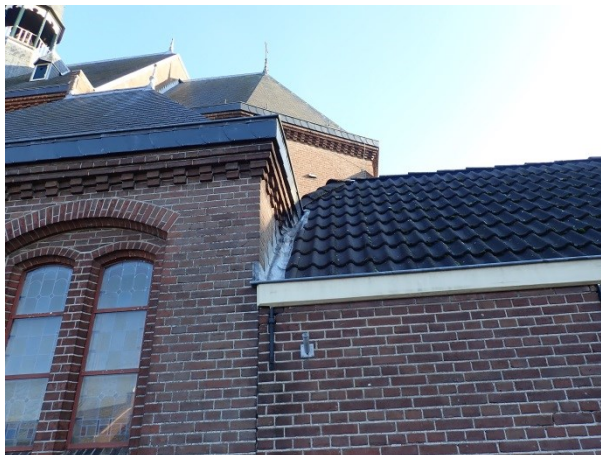
Aan de zuidzijde is de kerk tot twee keer toe uitgebreid. Op deze uitbreidingen liggen pannen. Een uitbouw is met vlakke mulde pannen bedekt, het andere deel met betonnen sneldekken. Ook hier zijn weer loodslabben aanwezig.

Een van beide uitbouwen aan de zuidzijde van de kerk, de uitbouw met de betonnen sneldekkers is wel geschikt voor de huismus en wellicht gierzwaluw. Wordt het dak van deze uitbouw vervangen of op een ander wijze ontoegankelijk gemaakt dan is nader onderzoek naar huismus en gierzwaluw noodzakelijk.

Foto 18: rechts, overgang van de kerk naar de eerste uitbouw met sneldekpannen

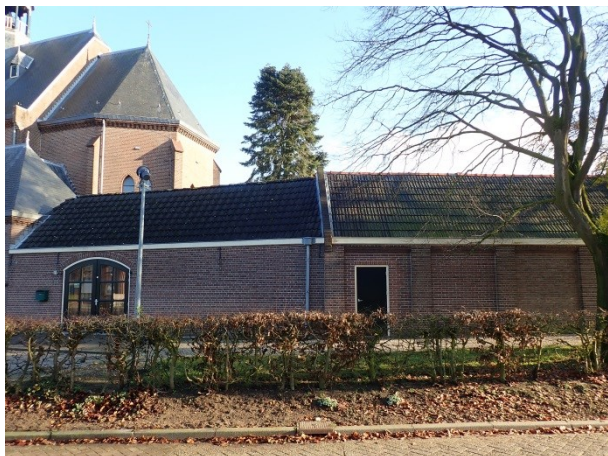
Foto 19: links, de twee uitbreidingen van de kerk
