Verkennend  
asbestonderzoek  
Smallestraat 4  
te Didam

Opdrachtgever: SAB te Arnhem

Projectnummer: P2038.03

Datum: 15 mei 2013

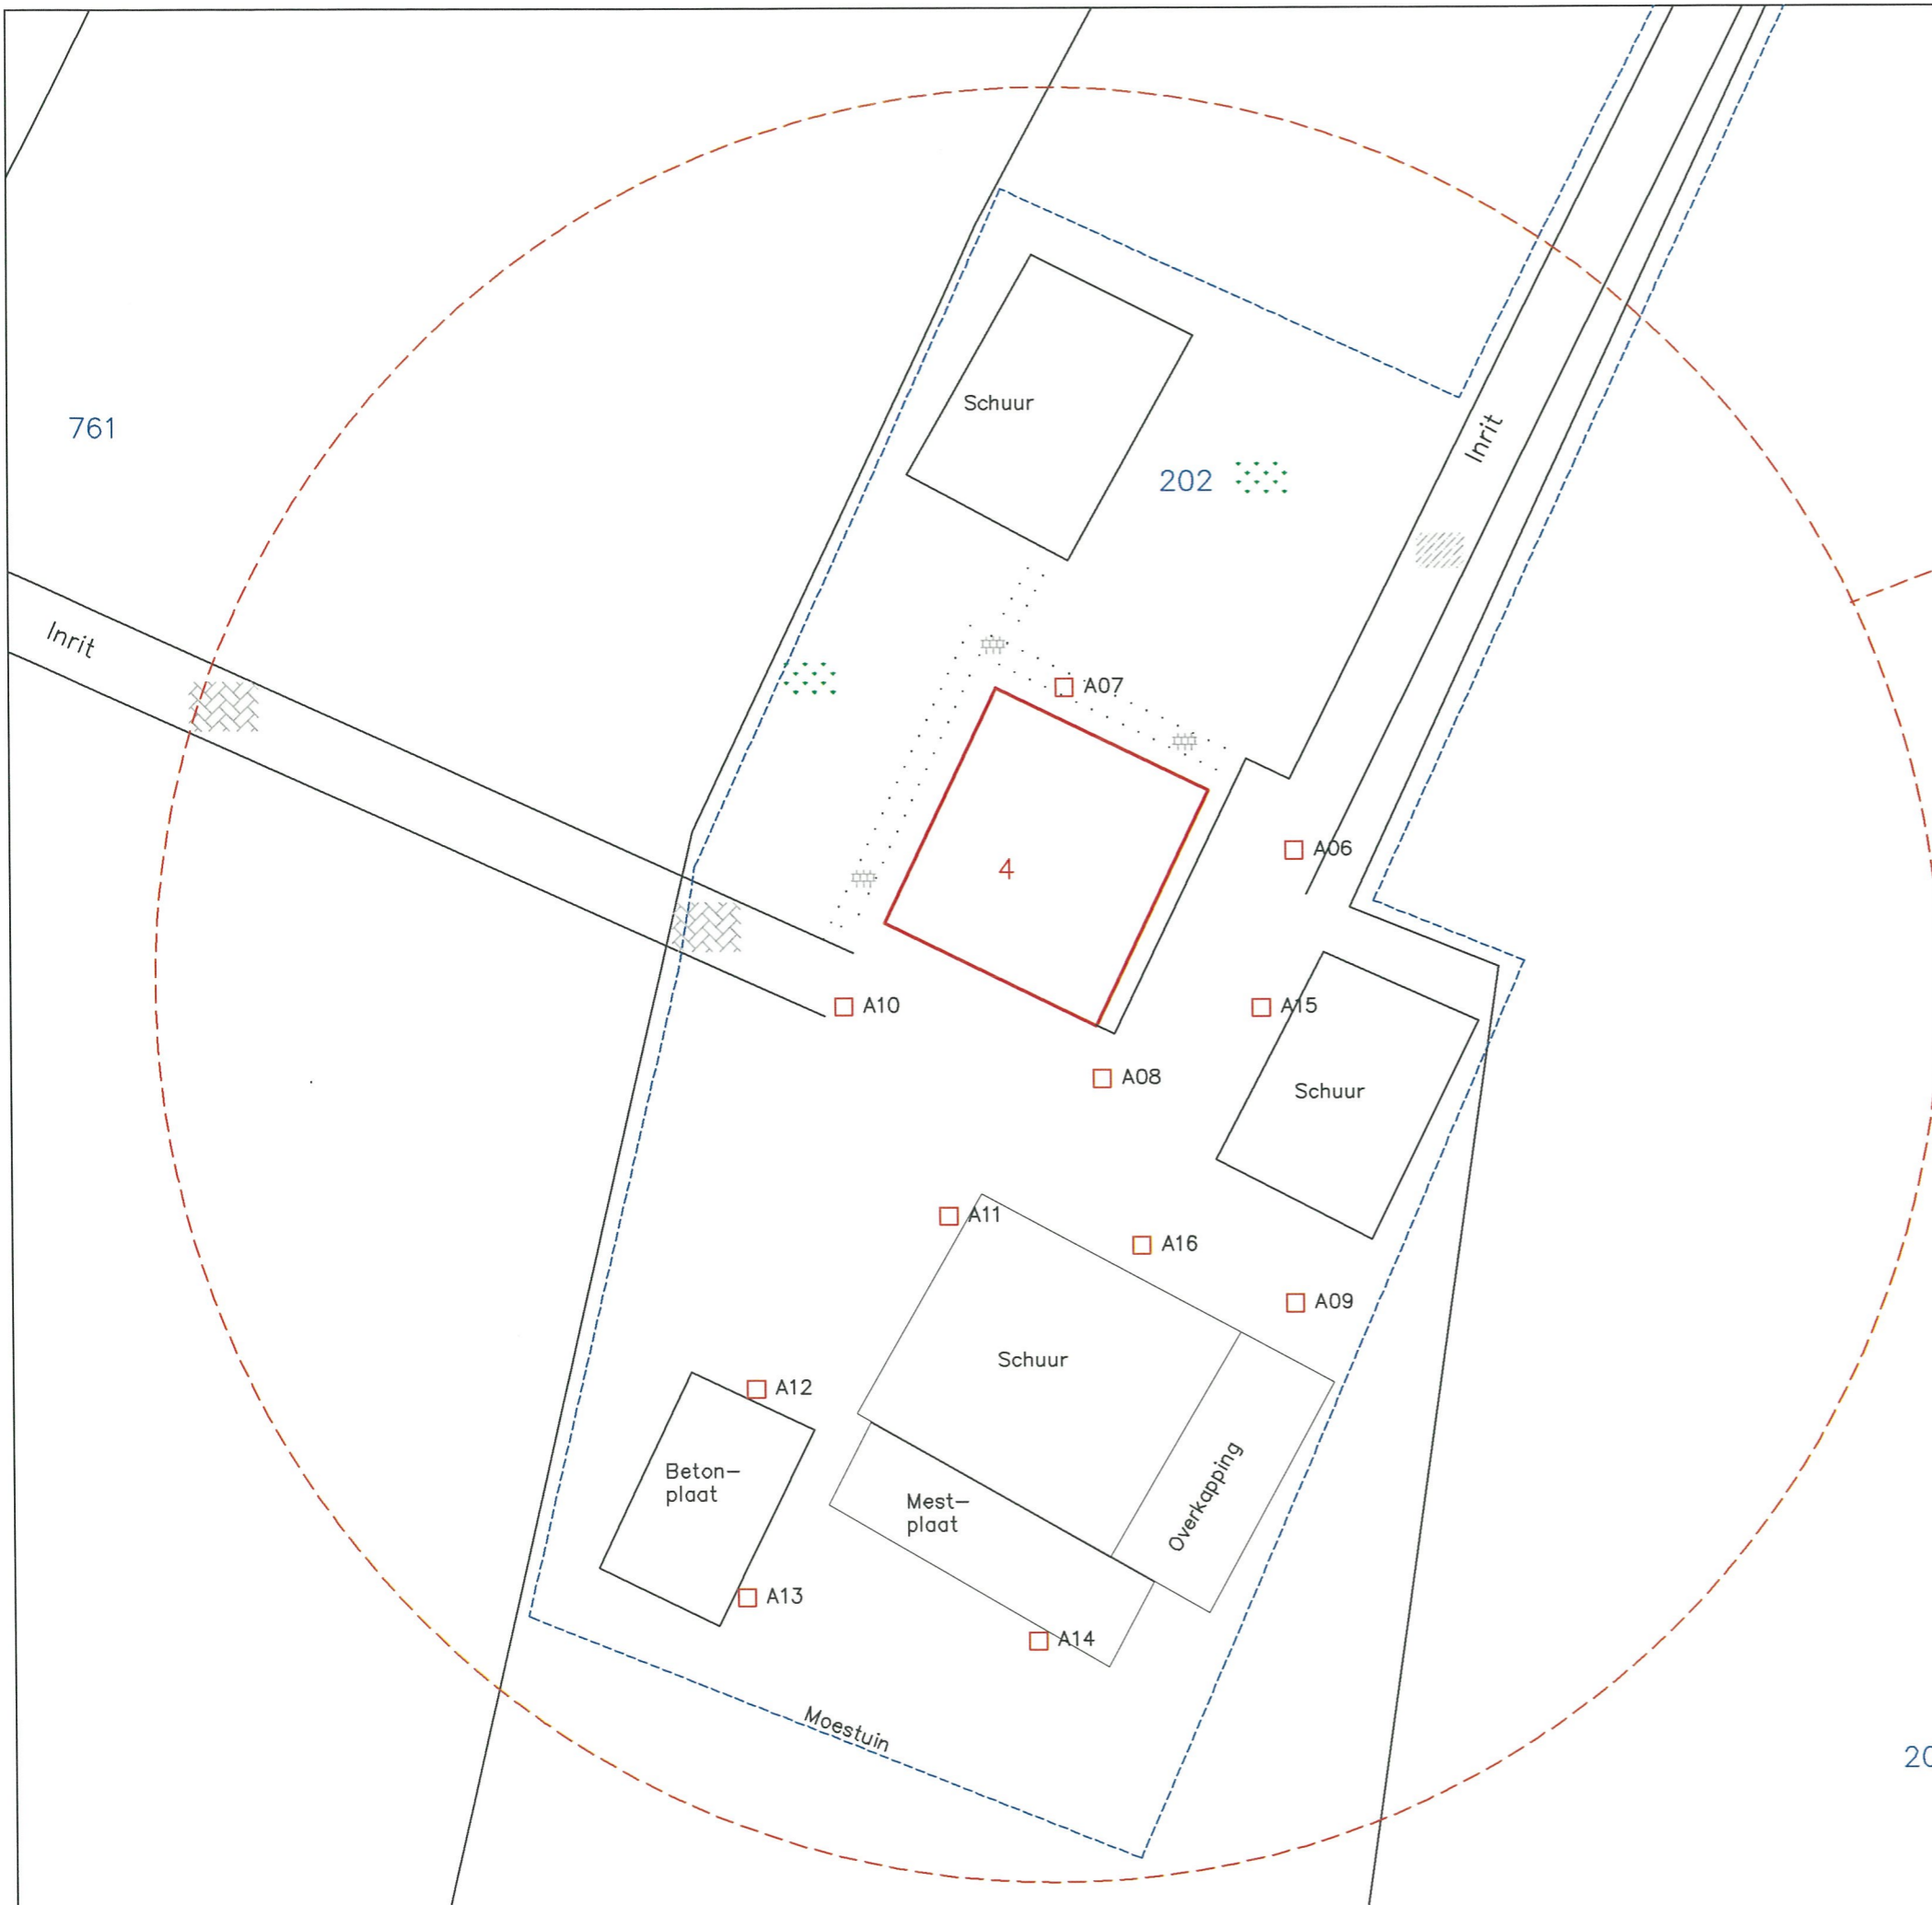
Bijlage 2.2  
Situatietekening met asbestgaten centraal erf

Ter plaatse van het centrale erf zijn in totaal 11 gaten gegraven (A06t/m A16) tot een maximale diepte van 0,75 m-mv. De gaten A12, A13 en A14 zijn gemaakt langs betonplaten. De overige gaten zijn gemaakt door de verharding heen(klinkers/tegels).

Ter plaatse van de toegangsweg is sprake van een duidelijke funderingslaag waarin puin en baksteen voorkomt. Ter plaatse van het centrale erf is dat veel minder het geval en zijn er ook gaten gemaakt waarbij nauwelijks sprake is van bijmengingen.

Het uitgegraven materiaal is per gat afzonderlijk beoordeeld op de aanwezigheid van asbestverdachte materialen. Daarbij is geen asbestverdacht materiaal aangetroffen. Alle gaten zijn na het uitvoeren van het veldwerk gedicht met het uitkomende materiaal.

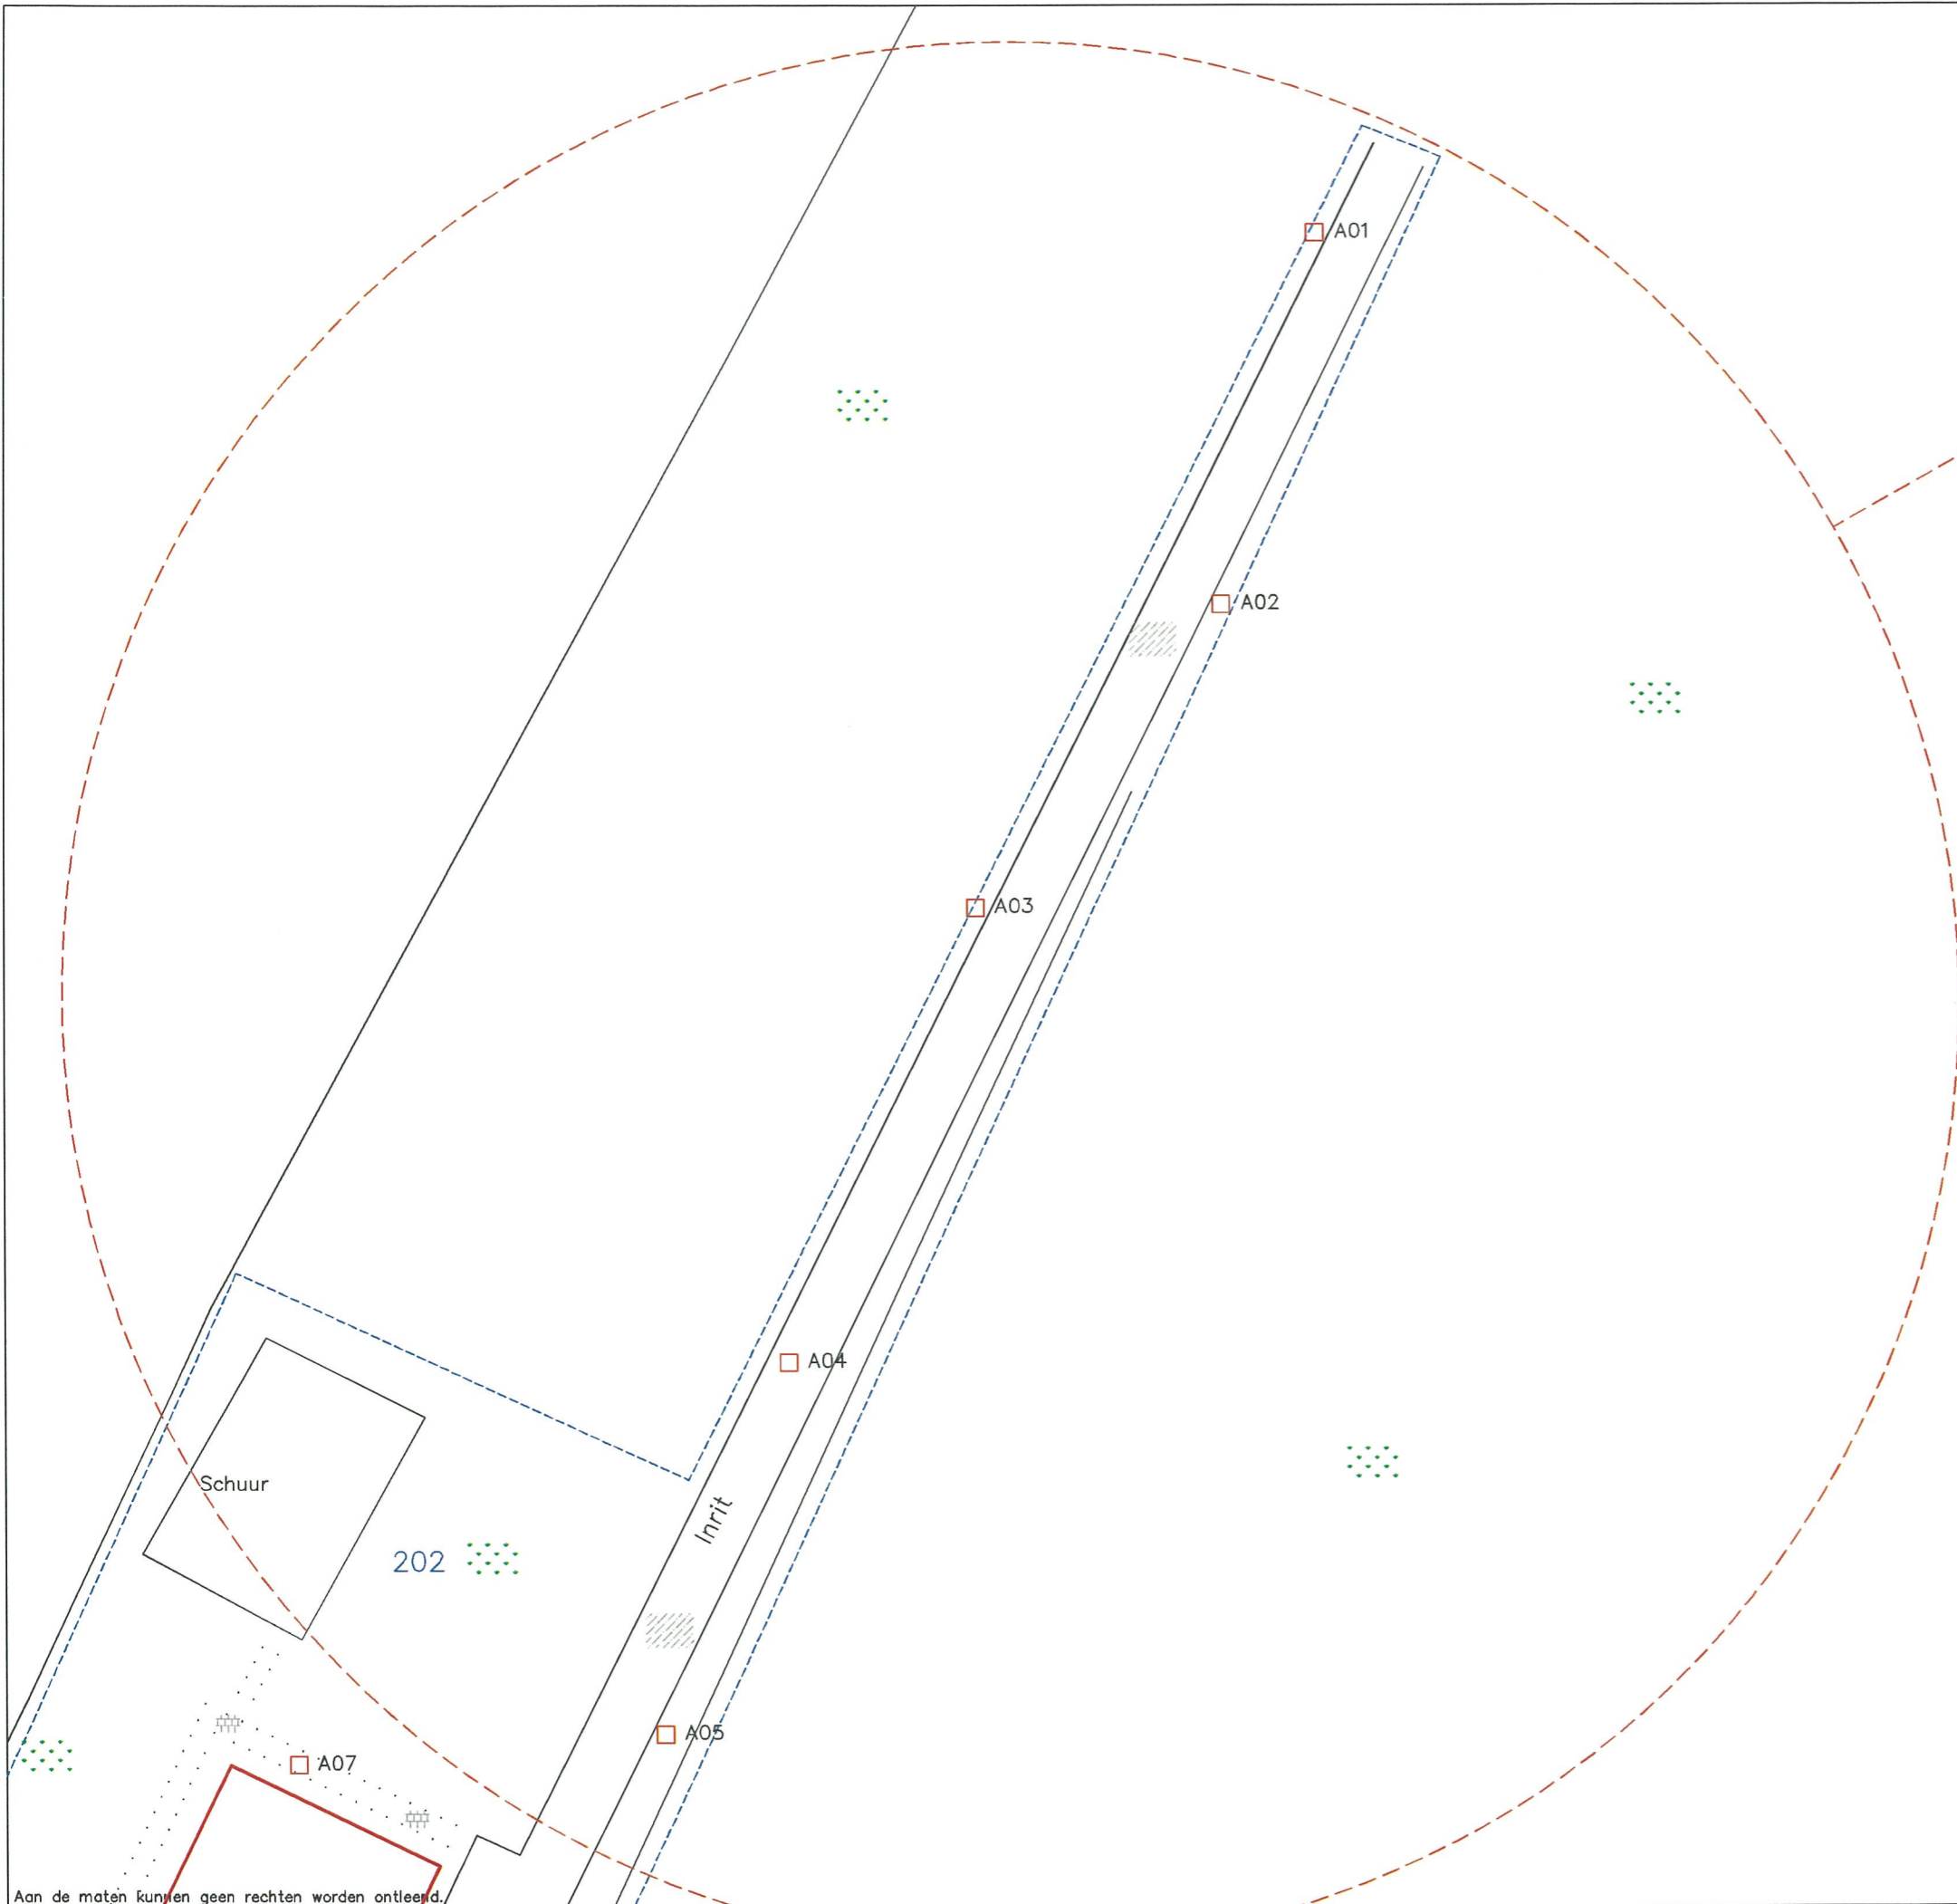
Bijlage 2.3  
Situatietekening met asbestgaten noordelijke toegangsweg

Ter plaatse van noordelijke toegangsweg (asfalt) zijn in totaal 5 gaten gegraven (A01 t/m A05) tot circa 0,5 m-mv. Met uitzondering van A04 die ter plaatse van het asfalt is gegraven zijn de gaten in de berm naast de asfaltverharding geplaatst.
