# Quick-scan natuuronderzoek Antoniusschool De Pontilaan 2 Nieuw Dijk

Opdrachtgever: Gemeente Montferland  
Postbus 47  
6940BA Didam

Datum: 10 mei 2017

Uitvoering: Forest Groen Consult  
Van Pallandtlaan 10  
6998 AW Laag-Keppel  
T 0314 642221  
F 0314 380332  
E-mail [info@forestgroenconsult.nl](mailto:info@forestgroenconsult.nl)  
[Http://www.forestgroenconsult.nl](http://www.forestgroenconsult.nl)

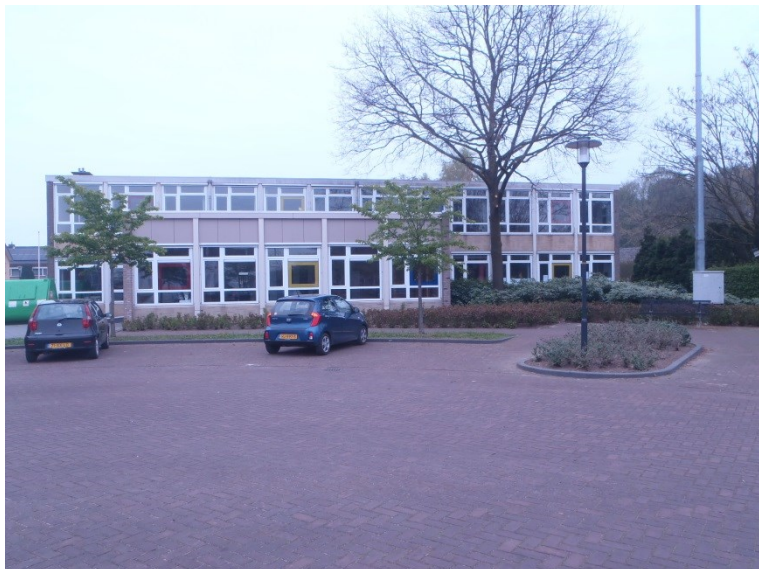
De school is een twee verdiepingen hoog gebouw met aan de zuidzijde op de begane grond een uitbouw.

**Foto 1:** de school gezien vanaf de zuidzijde. De grote glaspuien domineren hier het beeld. Naast de boom is de school naar deze zijde uitgebouwd.

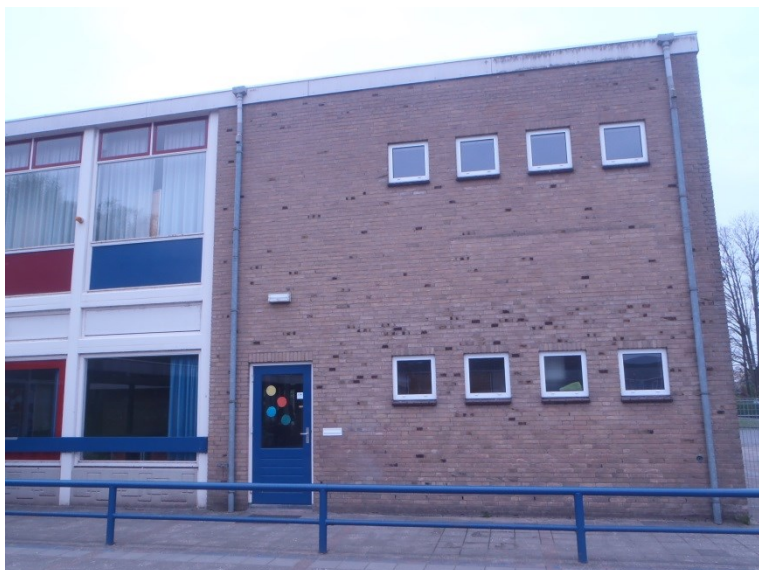
Aan de lange zijde zijn grote ramen aanwezig met tussen de verdiepingen betonnen elementen. De uitbouw heeft aan de bovenzijde trespa gevelplaten die nauwkeurig aansluiten. Tussen de glasgevels bevinden zich betonnen staanders waardoor de gevels in kleine afzonderlijke delen zijn opgedeeld.

**Foto 2:** de school aan de noordzijde. Het centrale deel bestaat opnieuw uit glaspuien tussen betonnen kolommen. Aan weerszijden zijn gemetselde muren aanwezig.

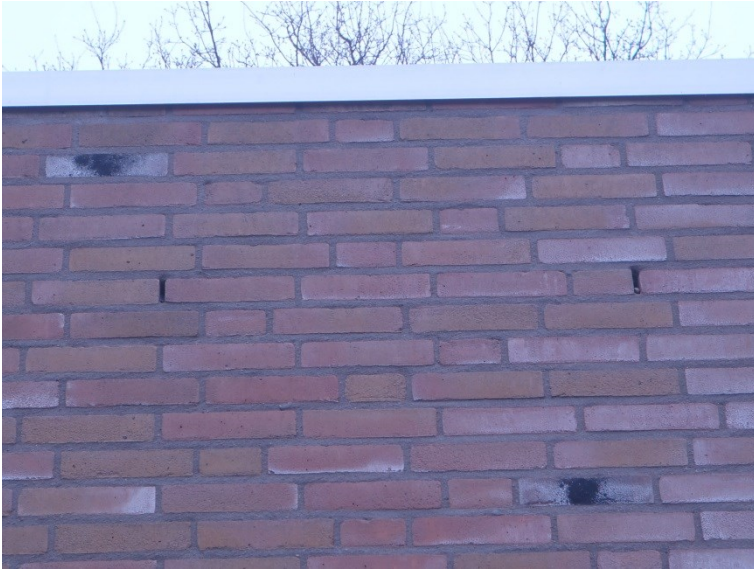
De school heeft aan de korte zijden gemetselde spouwmuren. De uitbouw aan de zuidzijde heeft aan twee kanten in de gemetselde muren open stootvoegen ongeveer 30 centimeter onder de rand van het dak. Het hoofdgebouw heeft vrijwel geen open stootvoegen. Aan de oostzijde zijn er boven enkele ramen drie aanwezig die zeer smal zijn. Aan de westzijde zijn er twee aanwezig waarvan een smal en een breed.

De school is in potentie geschikt voor vleermuizen als vaste rust en verblijfplaats. De school heeft spouwmuren en zowel de begane grond als de eerste verdieping hebben holle plafonds. De school heeft echter een beperkt aantal toegangsmogelijkheden tot deze potentieel geschikte ruimten. De uitbouw heeft de meeste mogelijkheden door een groot aantal openstootvoegen net onder de dakrand. Het hoofdgebouw heeft een zeer beperkt aantal openingen die door vleermuizen gebruikt kunnen worden. Zo is er: een open stootvoeg aan de westzijde boven een raam, de kierende loodslabben bij de schoorsteen, de openingen aan de zuidzijde bij de raampartijen en de ronde openingen in de daklijst. Deze ronde openingen zitten voor vleermuizen niet op een handige plek en de dieren hebben hier door het gladde oppervlak weinig grip.

Foto 3: twee open stootvoegen bij de uitbouw aan de zuidzijde van de school. Een aantal van deze stootvoegen zijn breed genoeg voor vleermuizen om in en uit te vliegen.

De wet Natuurbescherming wordt voor de soortgroep vleermuizen mogelijk overtreden. Nader onderzoek is noodzakelijk.

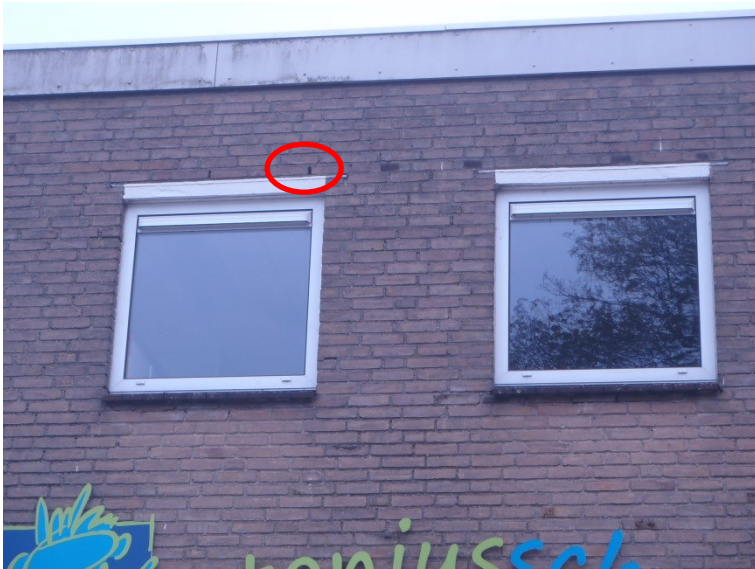
Foto 4: brede open stootvoeg boven het raam in het hoofdgebouw.

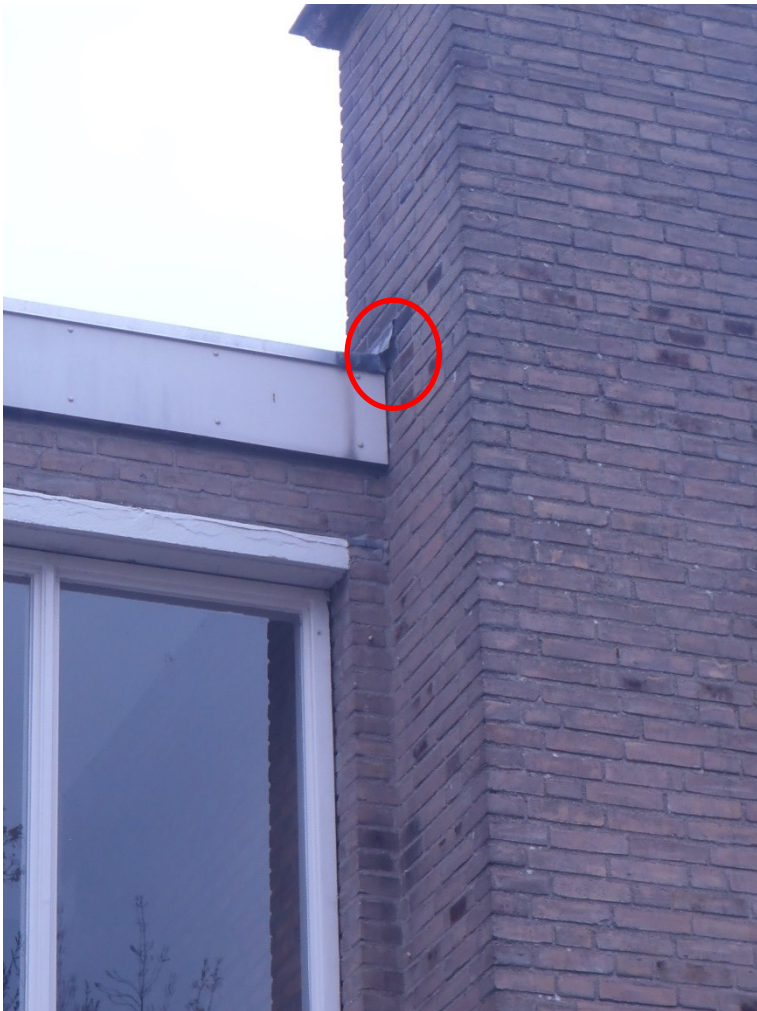
De school heeft een soort van schoorsteen die boven het dak van de tweede verdieping uitsteekt. De overgang van de daklijst naar de schoorsteen is met lood afgedicht. Dit lood is opgekruld en laat een opening vrij tussen de gemetselde schoorsteen en de daktrim. Aan een zijde hangt voor deze opening een vluchtladder.

Foto 6: kierende loodslabbe naast de  
schoorsteen

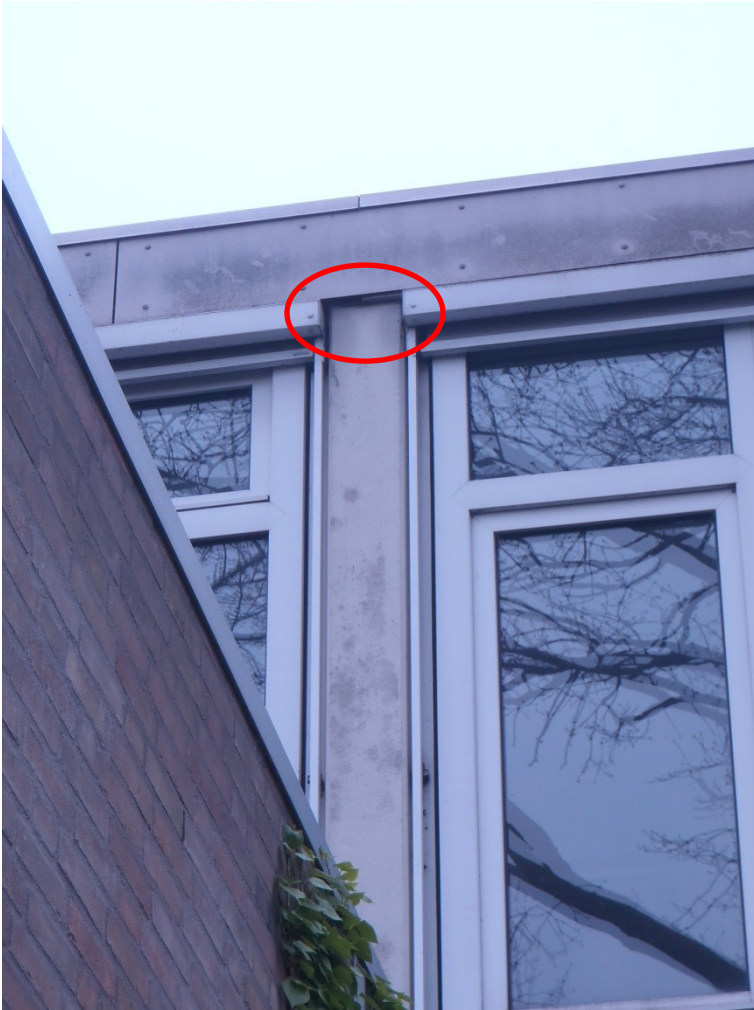
Aan de zuidzijde loopt de daklijst over de betonnen staanders heen. Op enkele plaatsen is hier het materiaal aangetast en zijn er kleine openingen aanwezig.

Foto 7: opening achter daklijst bij  
betonkolom tussen de glaspuien

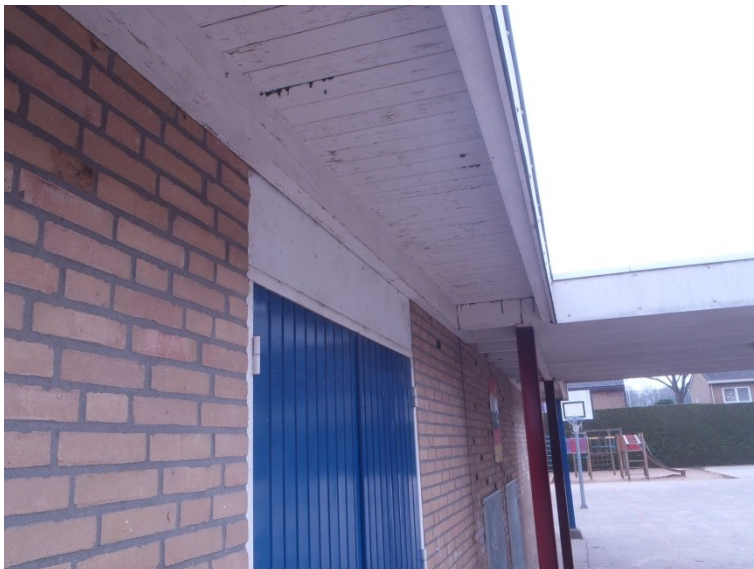
De berging is een gemetseld enkel steens gebouw met een plat dak van bitumen. Dit bitumen is rechtstreeks op het planken dakbeschot gebrand. De balklaag rust op een stalen frame. Er zijn geen dubbelwandige delen aanwezig.

De berging is met een overkapping met het schoolgebouw verbonden. Deze overkapping rust op een stalen constructie en heeft evenals de berging een plat dak van bitumen op een plankendakbeschot. Ook hier zijn geen holle ruimten aanwezig.

Foto 8: schuur en de overkapping. Het  
bitumen komt door het dakbeschot heen.

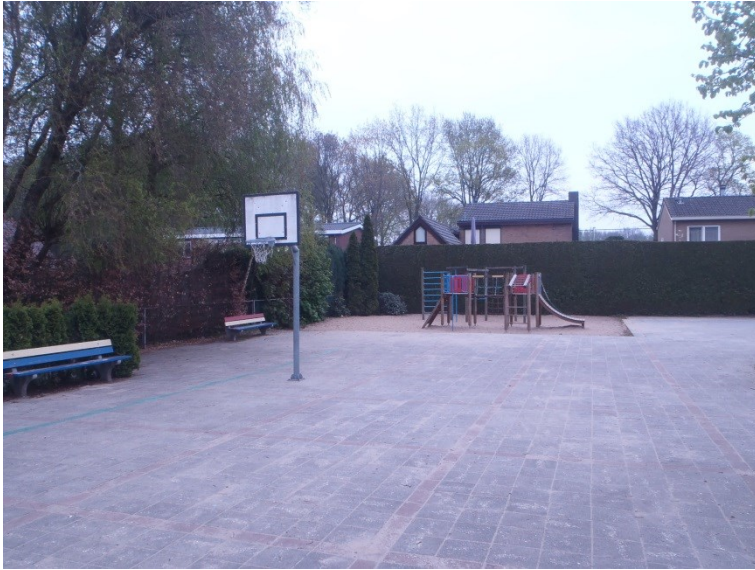
In de hagen en de aanwezige bomen kunnen vogels nesten bouwen. Worden de beplantingen tijdens de broedperiode verwijderd dan kan een nest van een vogel worden vernietigd en daarmee de wet Natuurbescherming worden overtreden. Door de beplantingen buiten het broedseizoen te verwijderen voorkomt men een eventuele overtreding. Soorten met jaarrond beschermde nesten zullen hier niet worden aangetroffen.

**Foto 9:** verharde schoolplein met op de achtergrond de hagen

Geadviseerd wordt om de beplantingen buiten het broedseizoen te verwijderen om op deze wijze een overtreding van de wet Natuurbescherming te voorkomen.

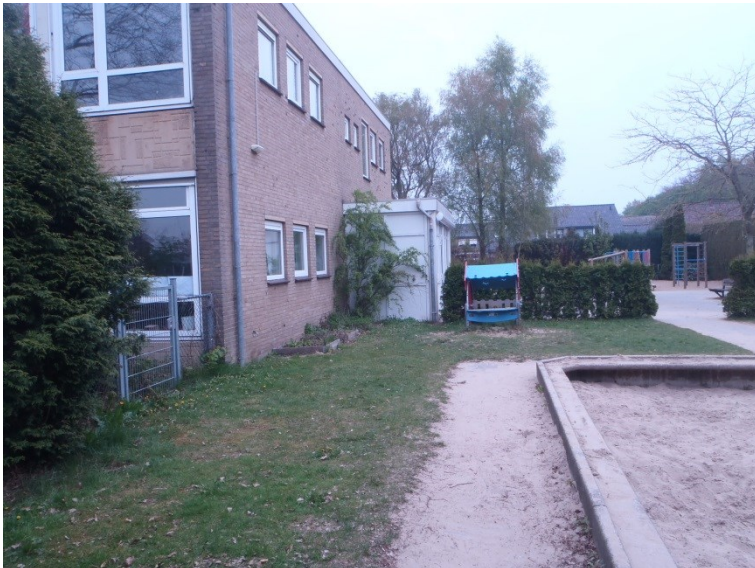
**Foto 10:** het niet verharde deel van het schoolplein met naast de gevel oude kruidentuintjes.
