VERKENNEND BODEMONDERZOEK

MOLENPOORTSTRAAT 13

TE 'S-HEERENBERG

Project: MON.G01.NEN  
Rapportnummer: 06012074  
Status: Eindrapportage  
Datum: 23 februari 2006  
Opdrachtgever: Gemeente Montferland  
Postbus 47  
6940 BA Didam  
Tel. 0316 - 291391  
Fax 0316 - 661795  
Contactpersoon: Mevr. ing. A.M. Zonneveld

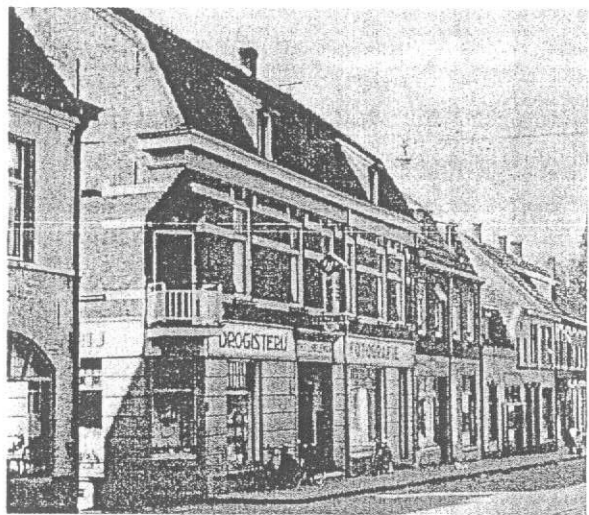
Figuur 1.

Blijkens kaartmateriaal van omstreeks 1860 blijkt geen wezenlijke verandering in het gebruik van de locatie. Aan het begin van de vorige eeuw was de locatie reeds bebouwd. De directe omgeving was eveneens bebouwd, met uitzonderingen van het terrein ten zuiden ervan. De locatie is naar alle waarschijnlijkheid reeds lange tijd in gebruik ten behoeve van detailhandel en was waarschijnlijk omstreeks medio vorige eeuw reeds in gebruik als drogisterij/fotozaak (firma Th.F.J. Holleman, zie figuur 1). In de huidige situatie is de locatie nog in gebruik als drogisterij (DA Drogist Roelofsen).
