VERKENNEND BODEMONDERZOEK NEN 5740

Hofstraat 1
's-Heerenberg

Verkennend bodemonderzoek conform de NEN 5740

projectlocatie
Hofstraat 1
's-Heerenberg

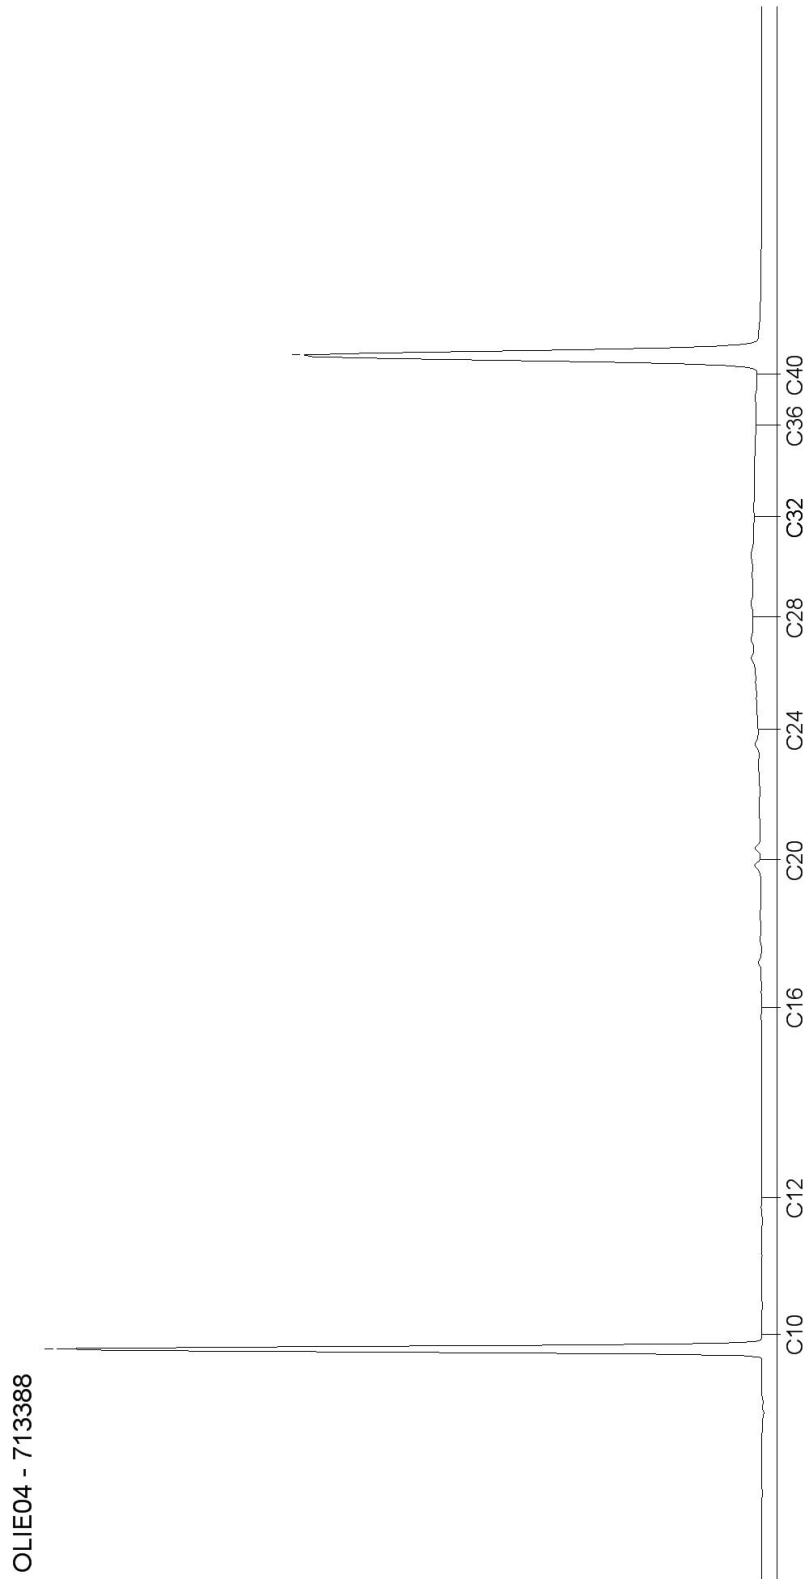
Chromatogram for Order No. 458071, Analysis No. 713388, created at 23.09.2014 08:56:25

Monsteromschrijving: MM1 01 (8-30) 01 (30-50) 02 (0-50) 03 (15-65) 04 (15-65) 05 (8-50) 06 (15-65)

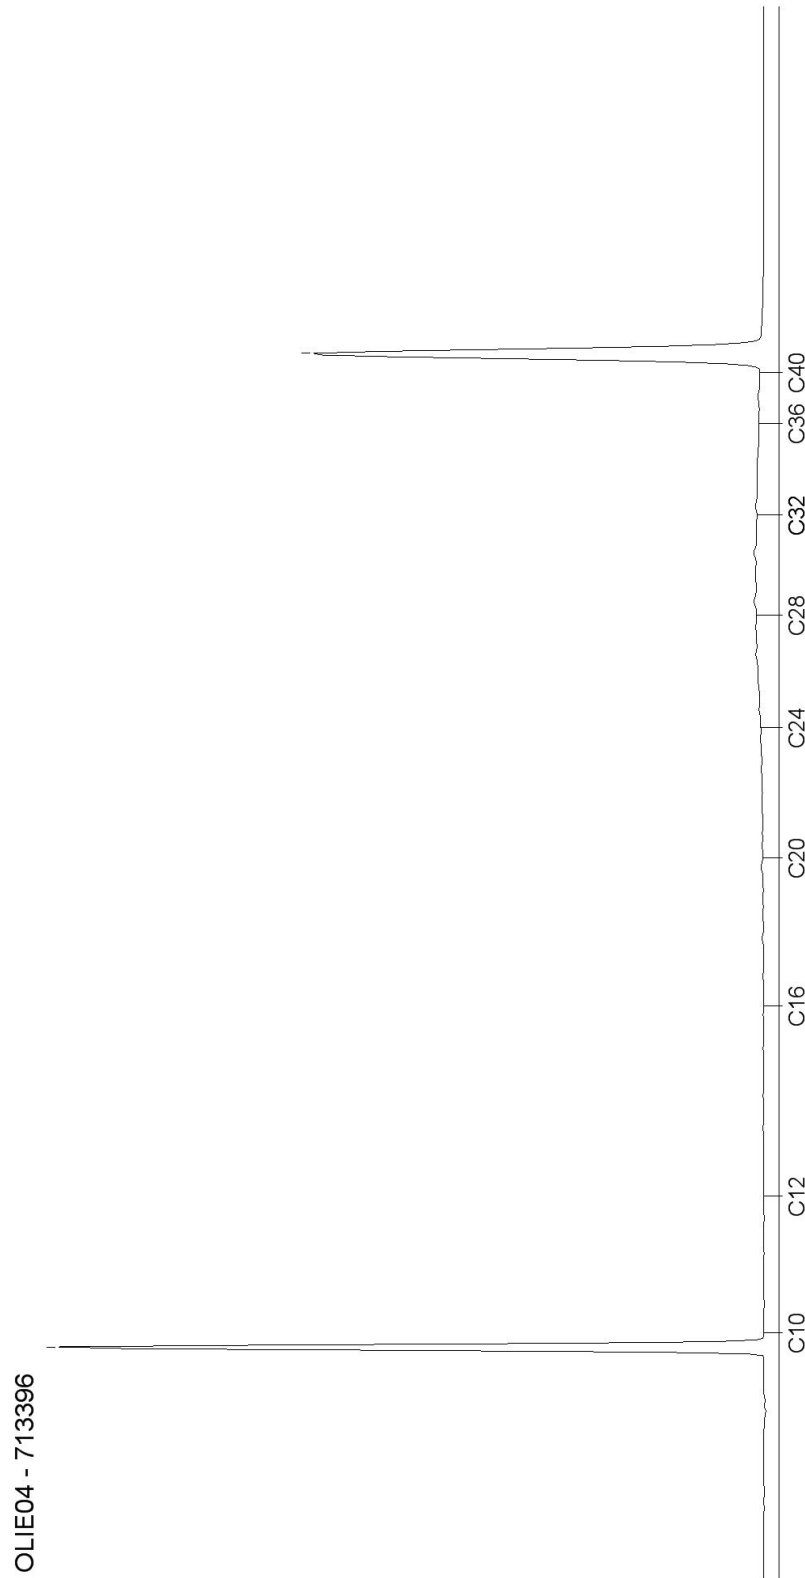
Chromatogram for Order No. 458071, Analysis No. 713396, created at 23.09.2014 08:56:29

Monsteromschrijving: MM2 08 (8-30) 08 (30-50) 09 (0-50) 10 (8-50) 11 (0-50) 13 (0-50) 16 (14-50) 18 (15-65) 24 (10-60)

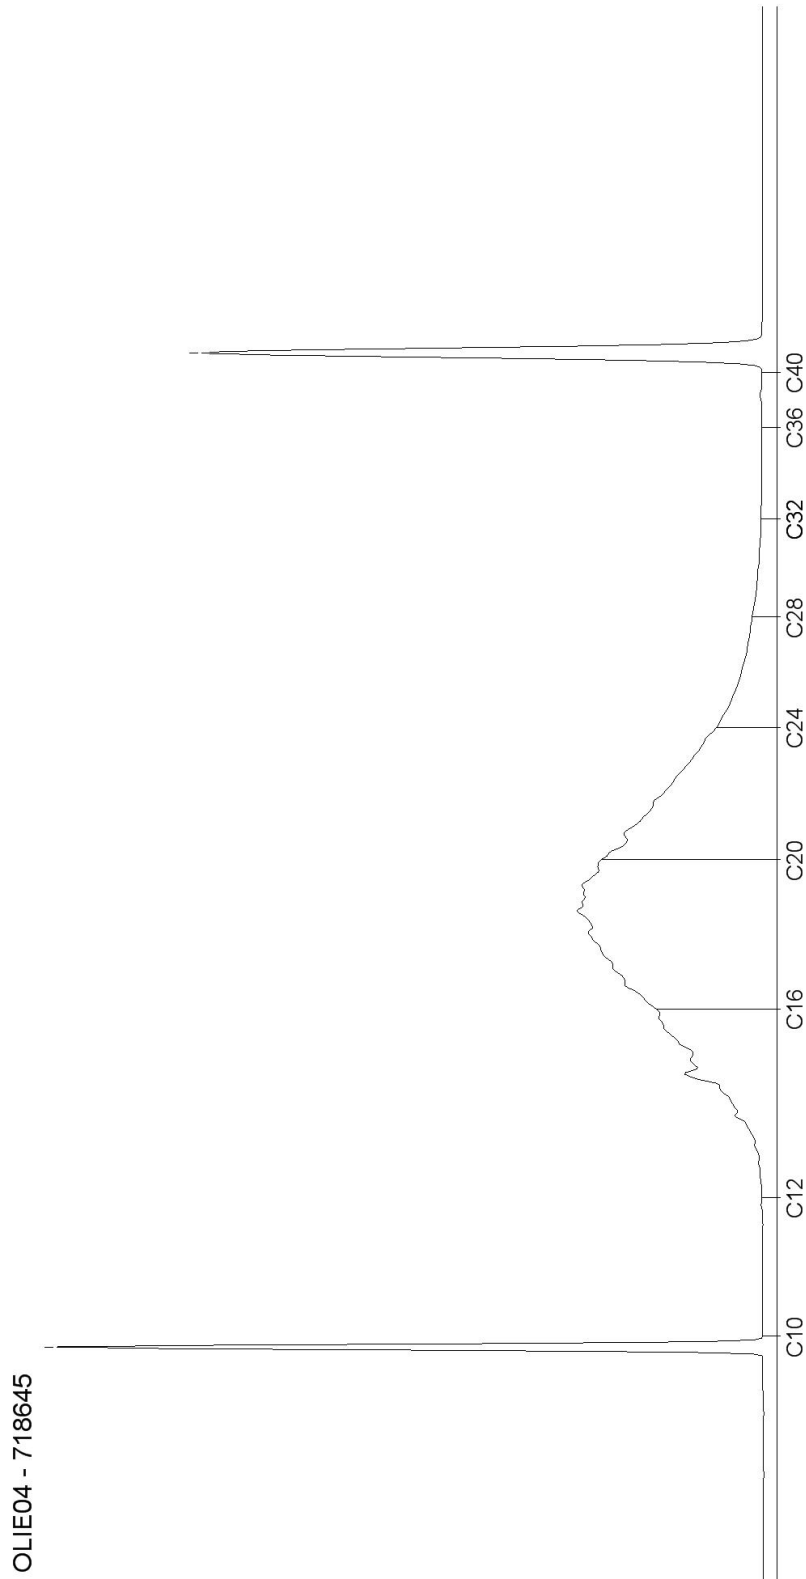
Chromatogram for Order No. 458863, Analysis No. 718645, created at 26.09.2014 06:30:17

Monsteromschrijving: MM6 20 (340-390) 21 (340-390)
