VERKENNEND BODEMONDERZOEK

DE BONGERD 2

TE 'S-HEERENBERG

Opdrachtgever	Boerstal Bouw bv Majoraan 7 6942 SB Didam
Rapportnummer	2896.001
Versienummer	D2
Status	Eindrapportage
Datum	14 februari 2017
Vestiging	Gelderland Fabriekstraat 19c 7005 AP Doetinchem 0314 - 365150 doetinchem@econsultancy.nl
Opsteller	drs. ing. S. Schut
Paraaf

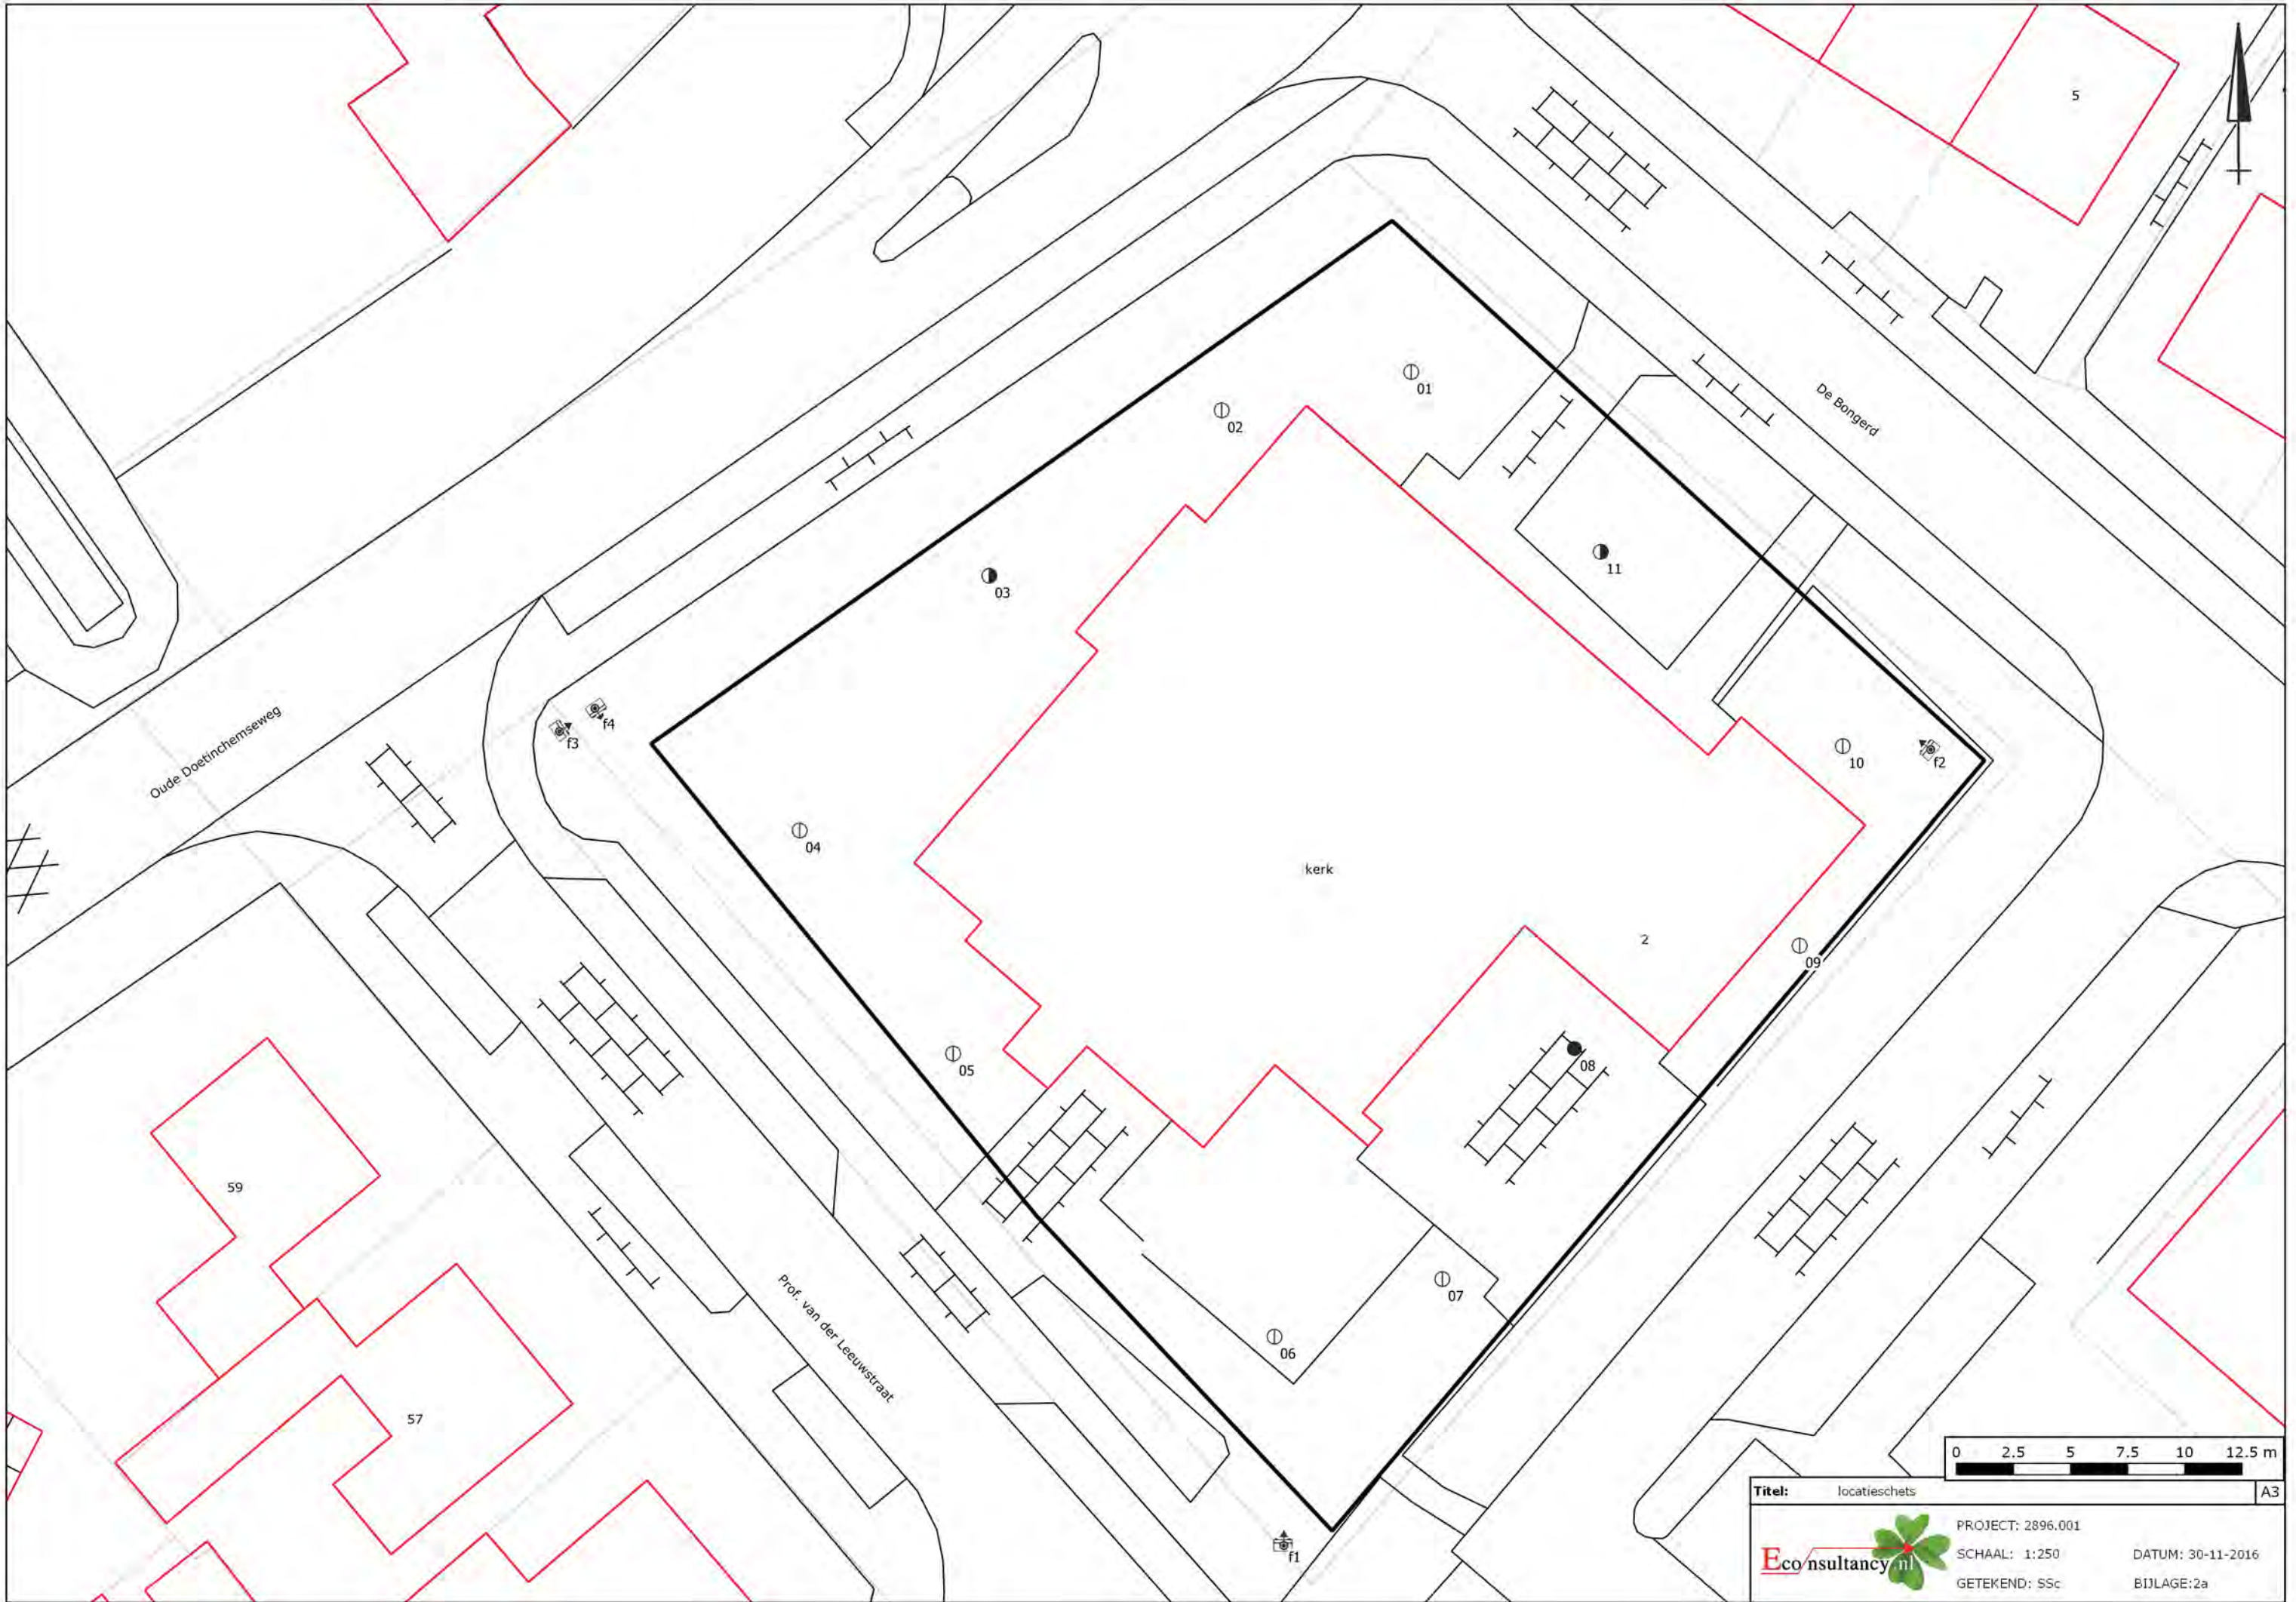
In bijlage 2a is de huidige situatie op een locatieschets weergegeven. Bijlage 2b bevat enkele foto's van de onderzoekslocatie.

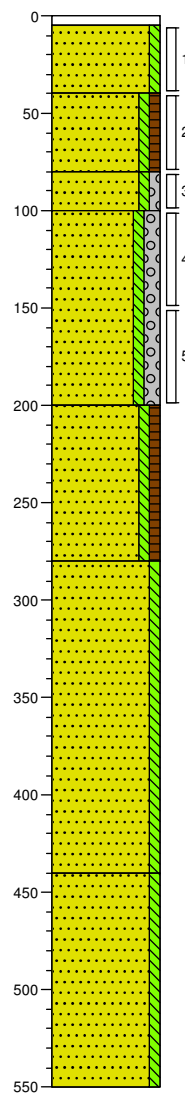
Boring: 08

0 tegel
5
Zand, matig fijn, zwak siltig, zwak wortelhoudend, donker oranjebeige, Edelmanboor
40
Zand, zeer fijn, zwak siltig, zwak humeus, donker grijsbruin, Edelmanboor
80
Zand, matig grof, zwak siltig, zwak grindig, donker geelbeige, Edelmanboor
100
Zand, zeer grof, zwak siltig, matig grindig, matig keien, grijsbeige, Edelmanboor
200
Zand, zeer fijn, zwak siltig, zwak humeus, lichtbruin, Edelmanboor
280
Zand, zeer fijn, zwak siltig, donker grijsbeige, Edelmanboor
440
Zand, zeer fijn, zwak siltig, brokken leem, donker geelbeige, Edelmanboor
550
