## Asbestinventarisatierapport

### Hoeveslag 7 te Didam

| <b>Projectnummer</b> | 2024-231 |
| <b>Betreft:</b> | 2 schuren |

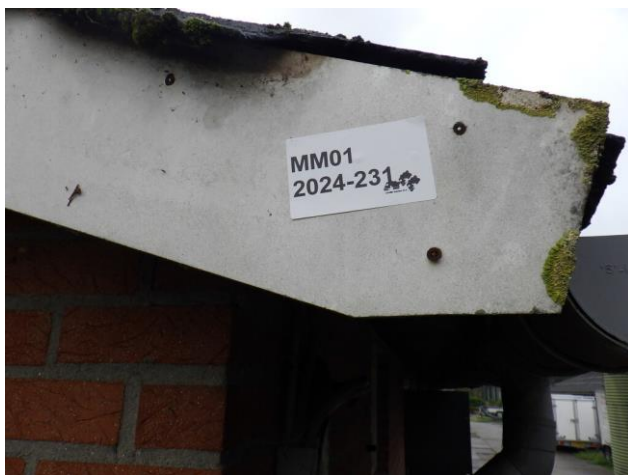
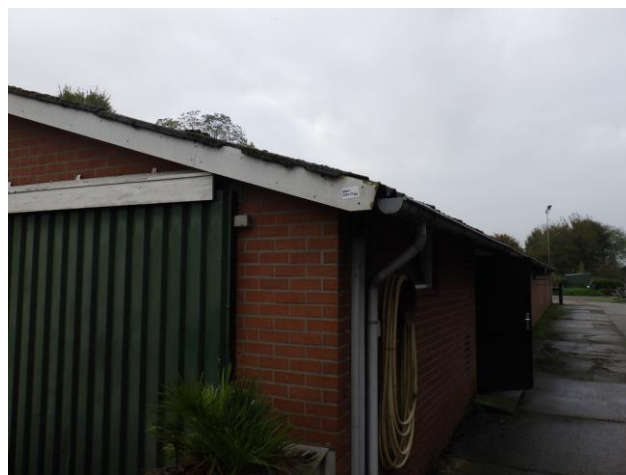
| Bronnummer | B.1 |
| Bron | Golfplaat |
| Locatie | Dak schuur 1 |
| Analyseresultaten | 10-15% Chrysotiel |
| Beschadiging | Licht |
| Verweerdheid | Licht |

Monster locatie MM01

Overzicht monsterlocatie MM01

| Bronnummer | B.1 |
|---|---|
| <p>Bij een beschadiging of breuk is de kans op vezelemissie gering.<br/> Geen direct risico, bron verwijderen voorafgaand aan renovatie en/of sloop.<br/> Sanering door een gecertificeerd asbestverwijderingsbedrijf op termijn aan te bevelen</p> | |

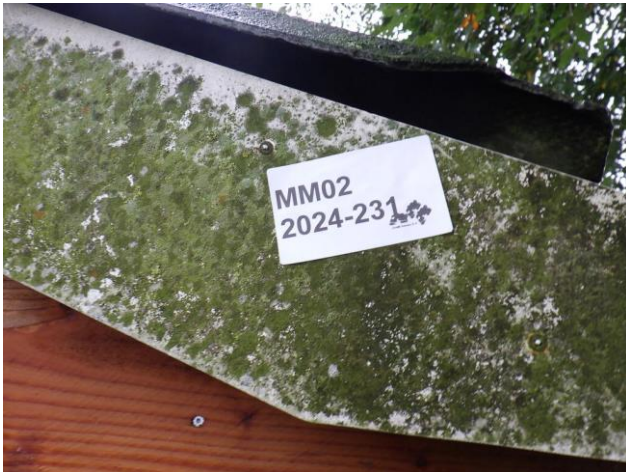
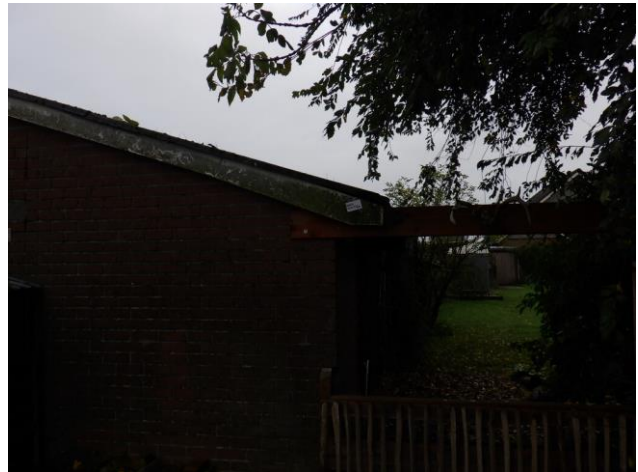
Monster locatie MM02

Overzicht monsterlocatie MM02

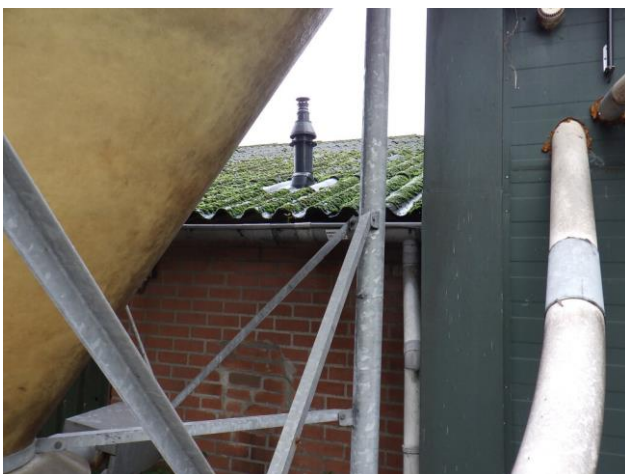
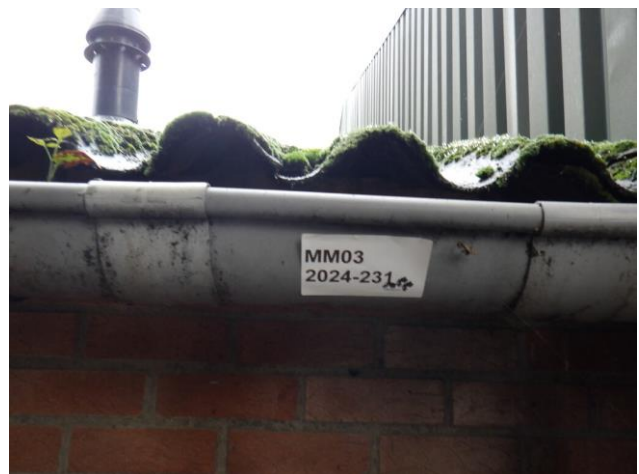
| <b>Bronnummer</b> | <b>B.2</b> |
| <b>Bron</b> | <b>Golfplaat</b> |
| <b>Locatie</b> | Dak schuur 2 |
| <b>Analyseresultaten</b> | 10-15% Chrysotiel |
| <b>Beschadiging</b> | Licht |
| <b>Verweerdheid</b> | Ernstig |

Overzicht monsterlocatie MM03

Monster locatie MM03

| <p>Bij een beschadiging of breuk is de kans op vezelemissie gering.<br/> Geen direct risico, bron verwijderen voorafgaand aan renovatie en/of sloop.<br/> Sanering door een gecertificeerd asbestverwijderingsbedrijf op termijn aan te bevelen</p> | |

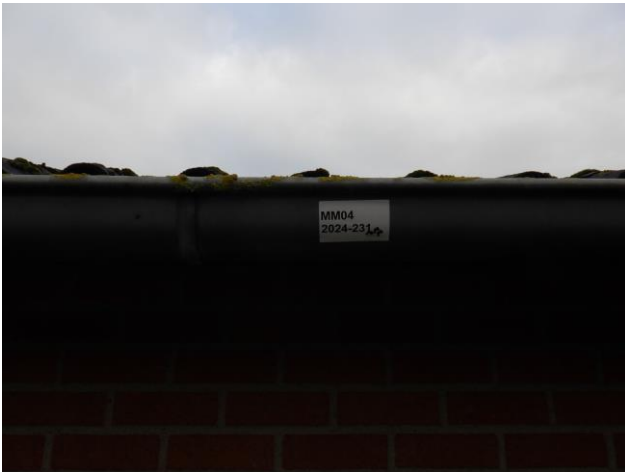
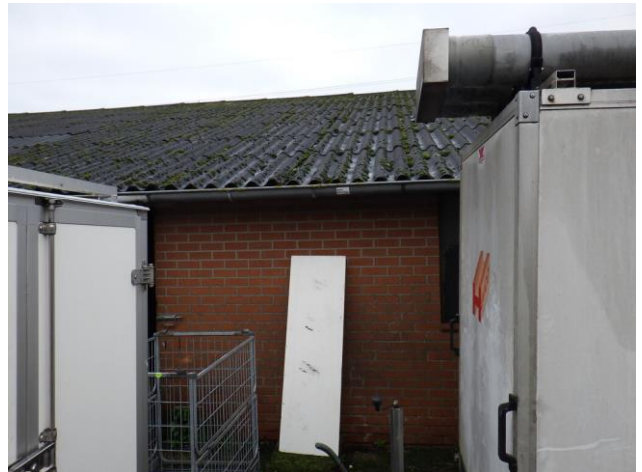
Overzicht monsterlocatie MM04

Monster locatie MM04

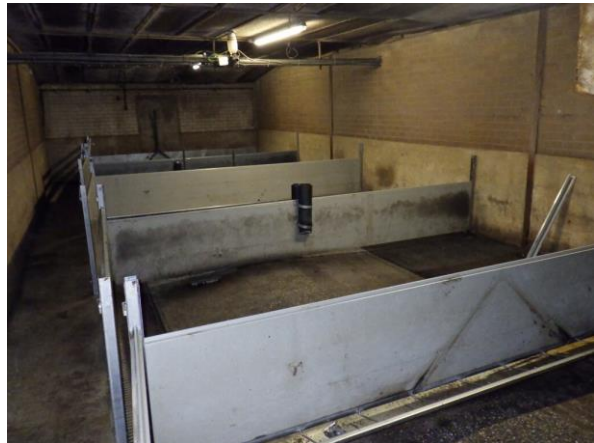
Binnenzijde schuur 2 ( gerenoveerd in 1999 niet verdacht)

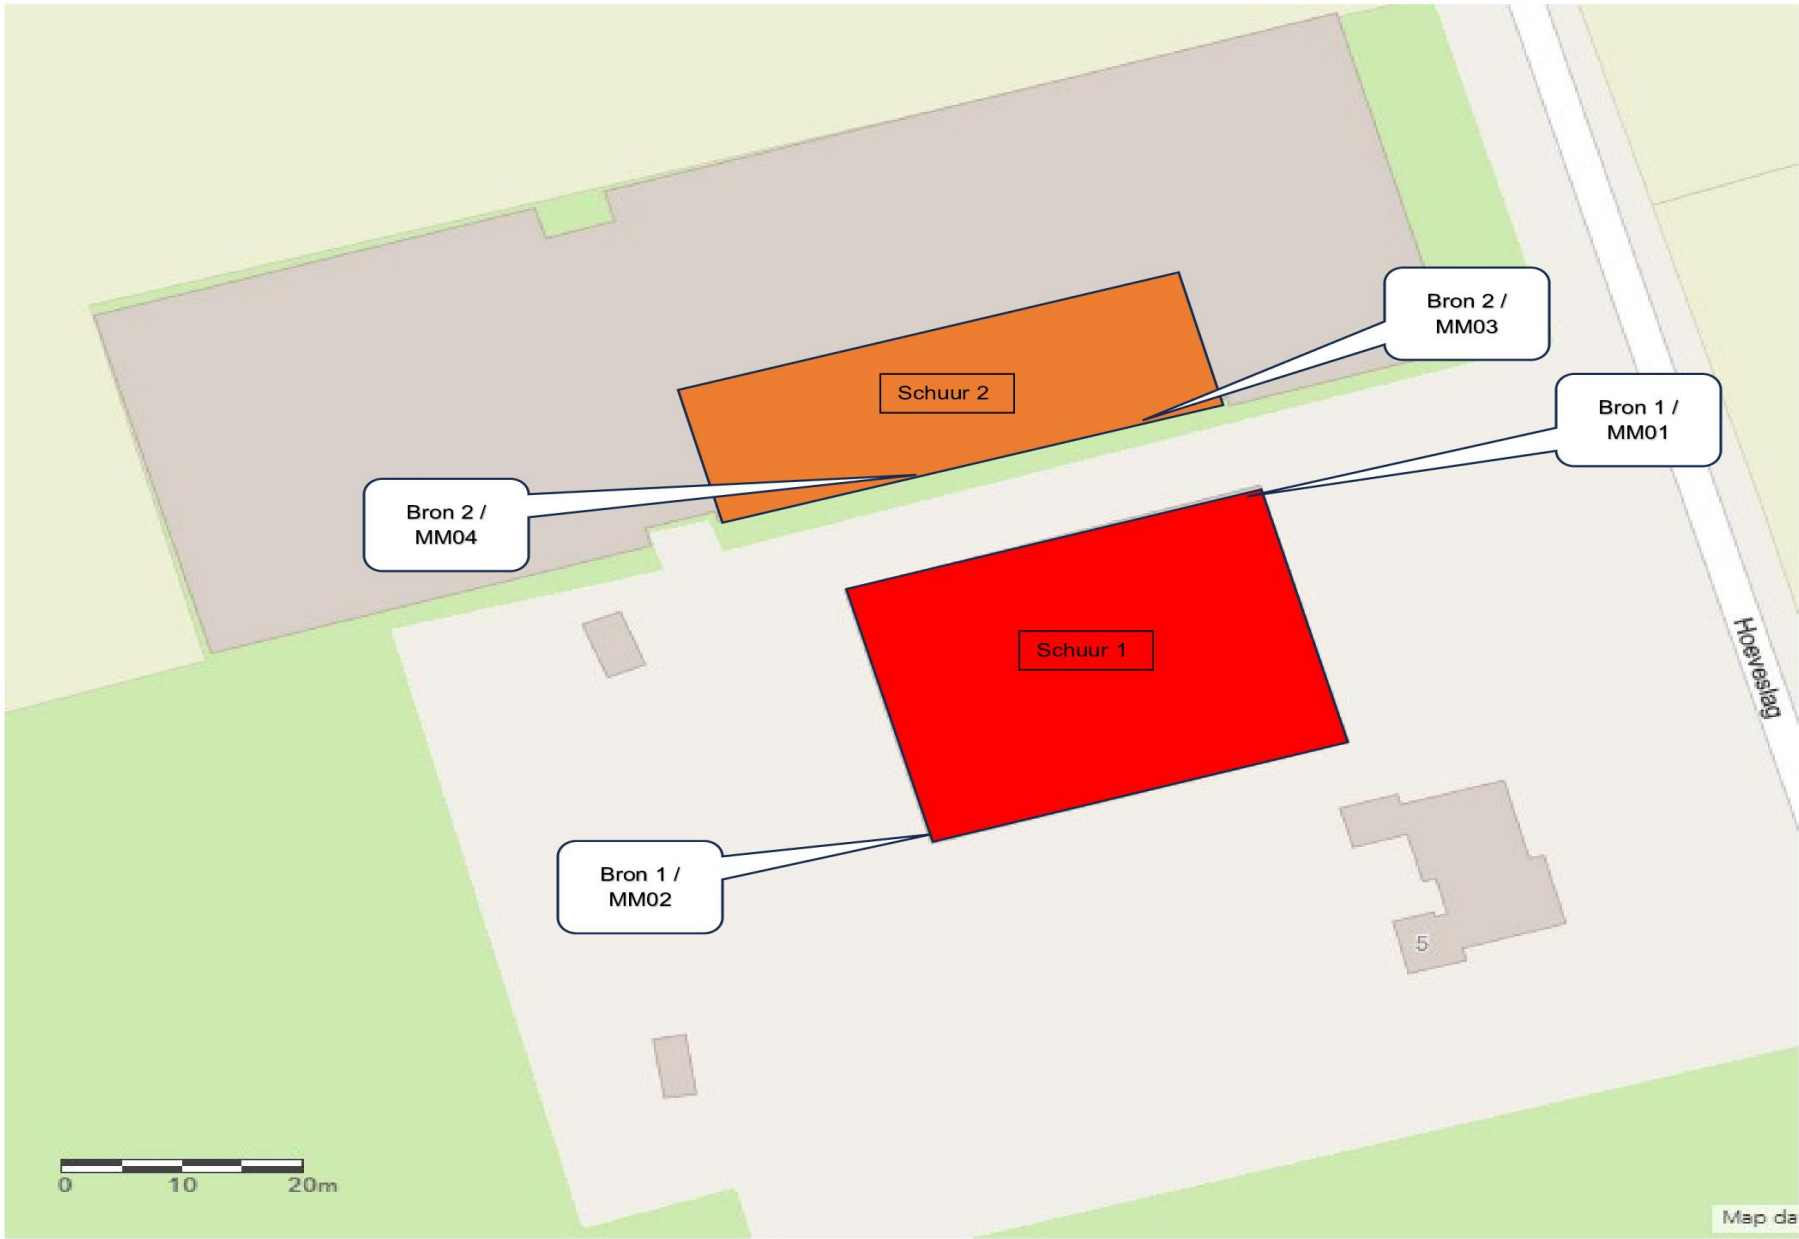
De geïnventariseerde asbestbronnen zijn aangegeven middels kleuren, arceringen e.d. (zie hiervoor het onderstaande renvooi).
