**VERKENNEND BODEMONDERZOEK  
volgens NEN 5740 en  
VERKENNEND ASBESTONDERZOEK  
volgens NEN 5707**

***Melderstraat 1  
Didam***

Datum: 1 augustus 2024

Rapportnummer: K2420149

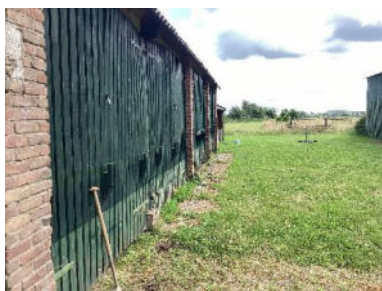
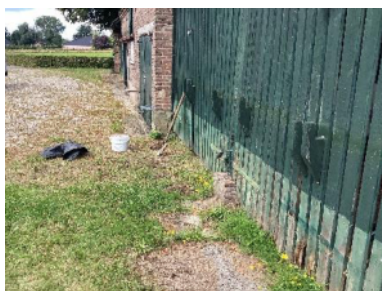
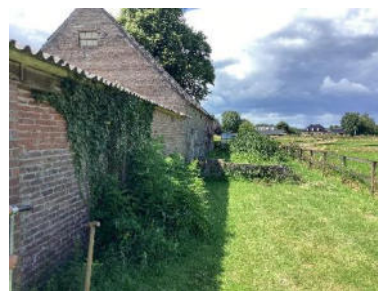
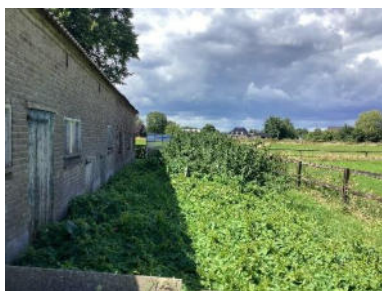
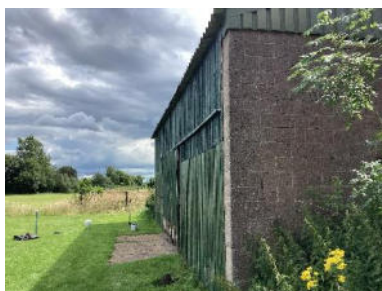
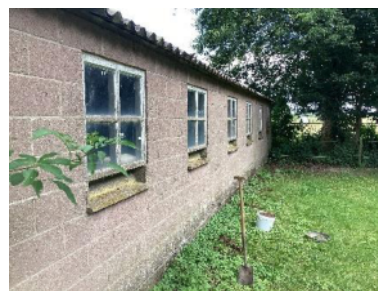
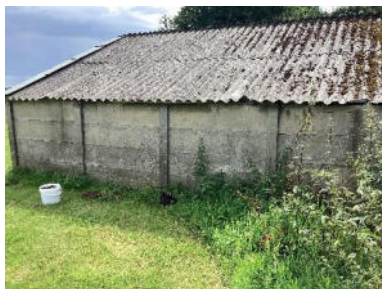
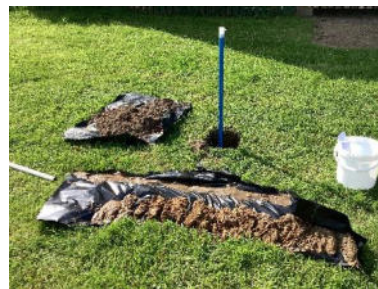
Voorafgaand aan het veldonderzoek heeft op 16 juli 2024 een locatie-inspectie plaatsgevonden. Tijdens de locatie-inspectie is gebleken dat de opstallen in redelijk tot goede staat verkeren. De druppelzones van de opstallen bedekt met golfplaten (B, C, E en F) zijn allen onverhard en de daken hebben geen deugdelijke dakgoot.

Het terreindeel tussen de opstallen is plaatselijk verhard met grind of onverhard (gras, weiland).

Tijdens het onderzoek zijn geen bijzonderheden waargenomen, welke wijzen op een 'verdachte' locatie behoudens de druppelzones van de diverse opstallen. Er zijn geen boven- of ondergrondse tanks in gebruik (geweest) op onderhavig terreindeel.

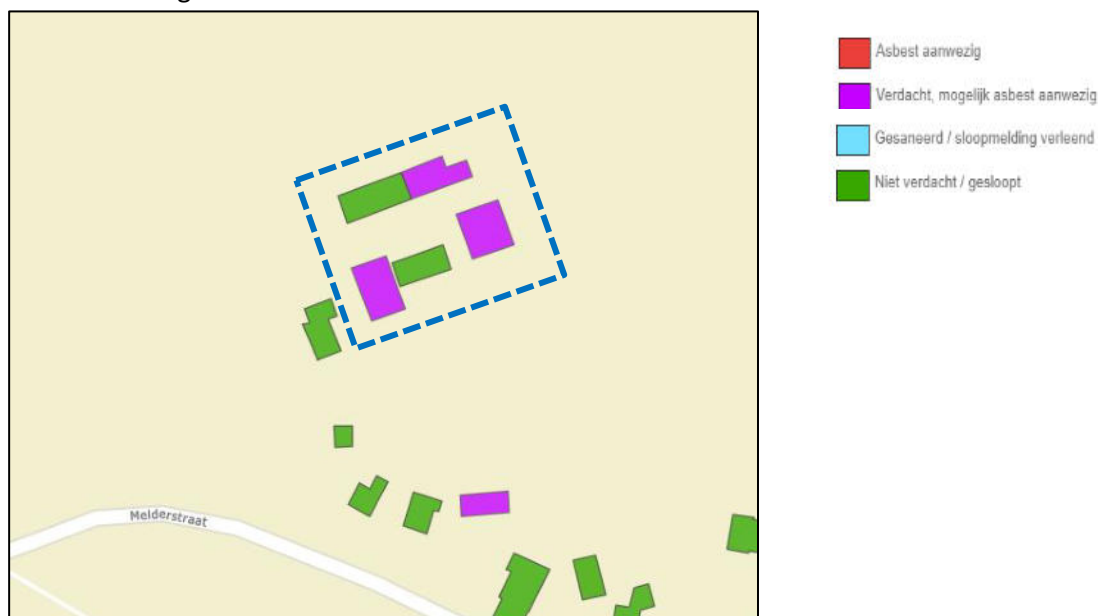
Figuur 2: Overzicht onderzoekslocatie en Asbestdakenkaart (blauwe stippellijn)

Op basis van de Asbestdakenkaart Gelderland worden de opstallen op het perceel als niet asbestverdacht aangemerkt. Tijdens de locatie-inspectie voorafgaand aan het onderzoek is echter vastgesteld dat de gebouwen (B, C, E en F) zijn bedekt met een asbestverdachte dakbedekking (golfplaten). Dit wordt mede bevestigd door de resultaten uit het asbestinventarisatie onderzoek uitgevoerd door De Klinker B.V. (maart 2024). De daken van de gebouwen hebben geen deugdelijke dakgoot en het terreindeel ter plaatse is onverhard.
