Projectnaam: Noorder Markweg 7 te Loerbeek  
Projectnummer: MM21213  
Betreft: Briefrapport verkennend bodemonderzoek (VEP-OO)  
Datum: 18-11-2021

### **Aanleiding en doelstelling**

Het bodemonderzoek is uitgevoerd ten behoeve een voorgenomen transactie. Het onderzoek heeft tot doel met een relatief geringe onderzoeksinspanning vast te stellen of er een grond- en/of grondwaterverontreiniging aanwezig is en welke mogelijk een belemmering kan vormen.

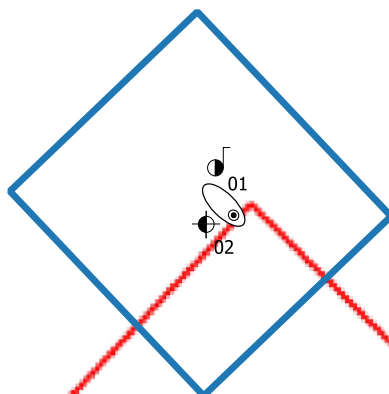
### Situatietekening met monsternamepunten

Volgens de opdrachtgever is de HBO-tank tot 1982 in gebruik geweest. Vanaf 1982 is de woning aangesloten op het aardgasnetwerk. De HBO-tank is gelegen aan de achterzijde ten noordwesten van de woning. Het vul- en ontluuchtingspunt bevond zich waarschijnlijk onder de aanbouw. Volgens de opdrachtgever is de HBO-tank niet bekend bij de gemeente. Bij het bodemloket en het provinciaal informatiesysteem is de HBO-tank eveneens niet bekend.

\*Aangezien zowel het vulpunt alsmede het ontluchtingspunt zich onder de uitbouw bevindt, zijn er geen aanvullende boringen geplaatst.

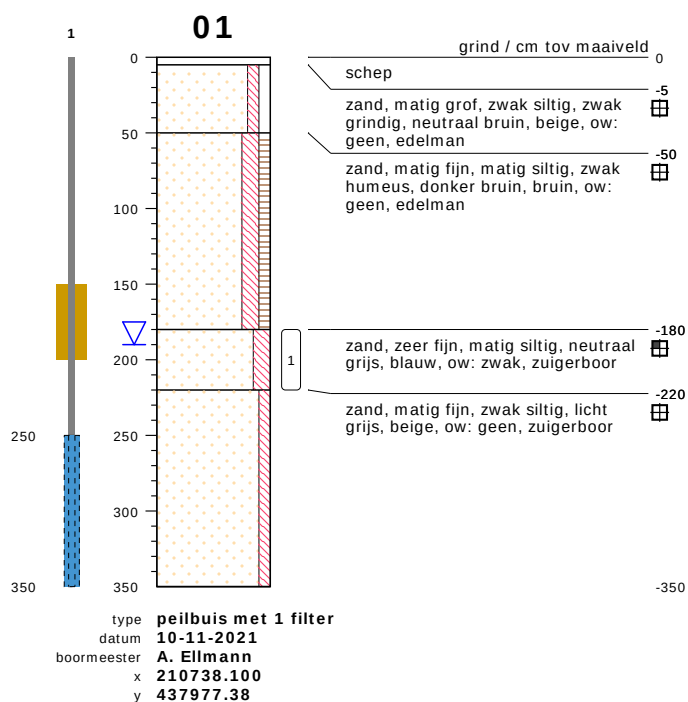
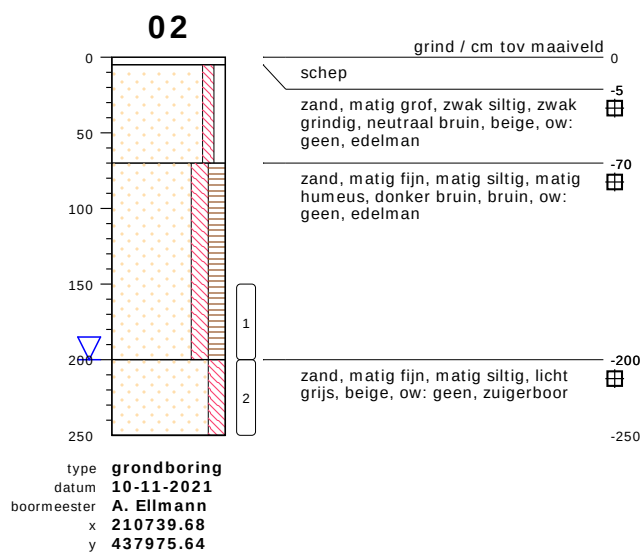
Boorprofielen

Tijdens het veldonderzoek is de opgeboorde grond beoordeeld op zintuiglijk waarneembare verontreinigingindicaties. Hierbij is gebruik gemaakt van de olie/watertest (O/W-test) en is gelet op afwijkende kleur of geur van de bodem. In de vaste bodem is geen asbestverdacht materiaal aangetroffen. De posities van de boringen zijn weergegeven op de tekening welke is opgenomen in bijlage 3. De bodemprofielen met foto's zijn opgenomen in bijlage 4.

| Boring | Diepte boring (m -mv) | Traject (m -mv) | Waargenomen bijzonderheden |
|---|---|---|---|
| 01 | 3,50 | 1,80 - 2,20 | Zwak olie/waterreactie |

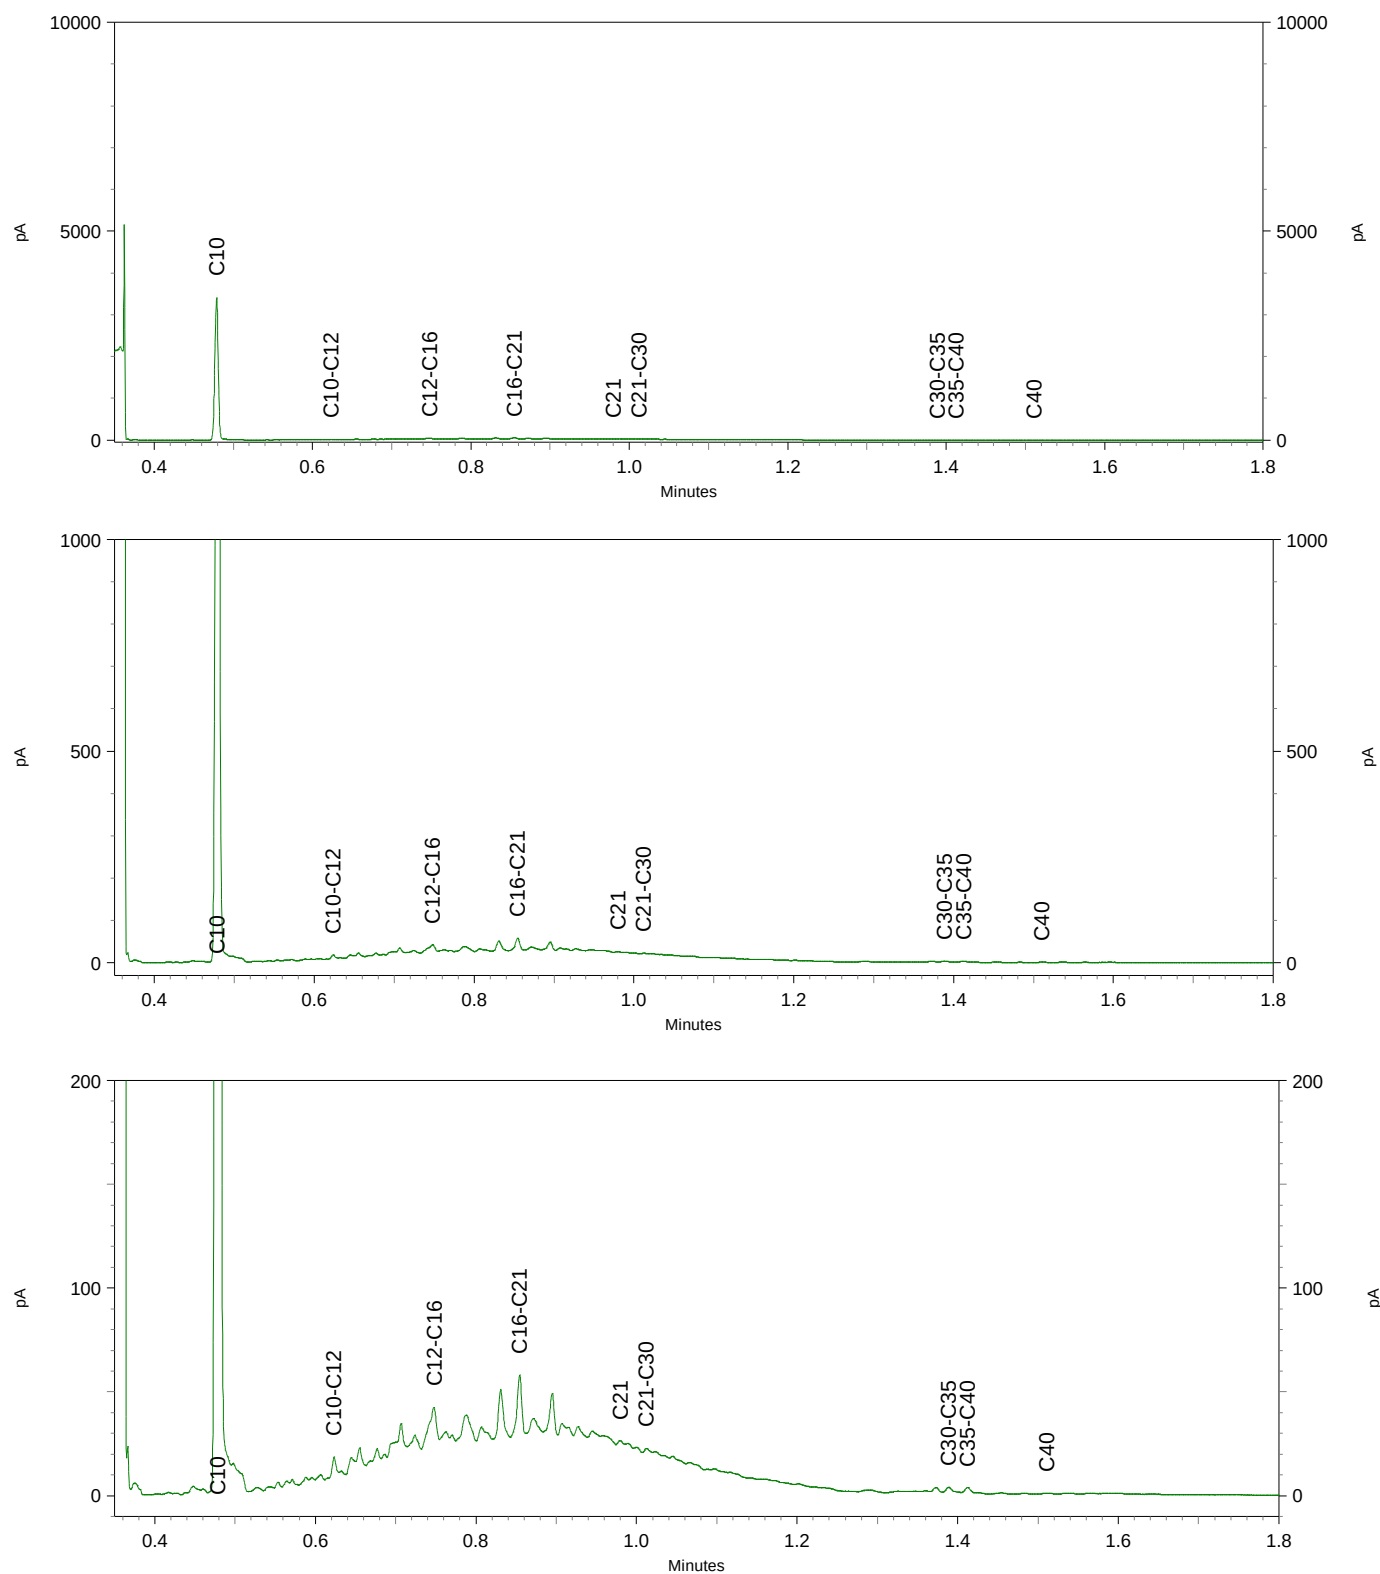
## Chromatogram TPH/ Mineral Oil

| Grondmonster | Traject (m -mv) | Gehalte > AW/S | Gehalte > T | Gehalte > I | Indicatie BBK |
|---|---|---|---|---|---|
| 01 | 1,80 - 2,20 | Minerale olie (800) | - | - | NT |

| Analyse | Eenheid | 1 |
|---|---|---|
| S Minerale olie totaal (C10-C40) | mg/kg ds | 160 |

- In het grondmonster is een lichte verontreiniging met minerale olie aangetroffen. Het aangetoonde gehalte overschrijdt het criterium voor een nader bodemonderzoek niet. In het grondwater is geen van de onderzochte stoffen aangetroffen in een concentratie boven de achtergrondwaarde of de detectiegrens van de desbetreffende stof.
- Aangezien de lichte verontreiniging is ontstaan voor 1987, spreken we over een niet ernstig historisch geval van bodemverontreiniging.
