## Verkennend bodem- en asbest in bodemonderzoek

Langestraat ong. te Braamt  
(perceel 2241 en 2242)

404608

11-12-2024

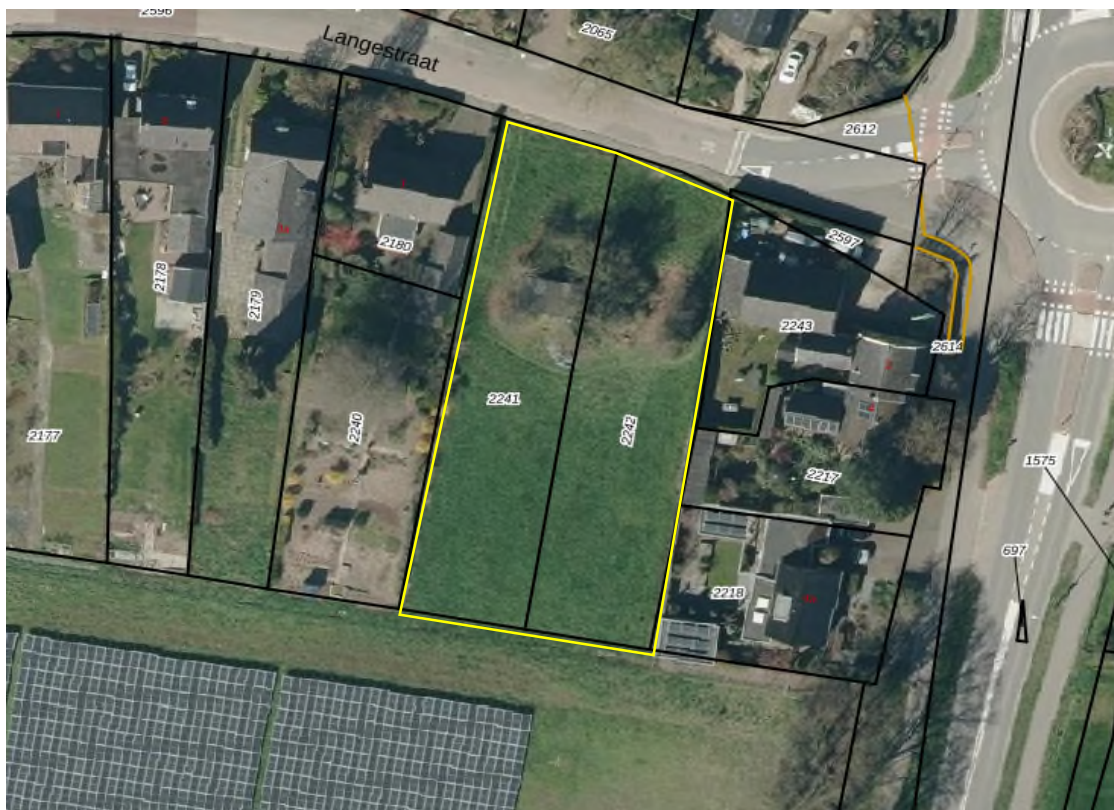
Figuur 2.1 : Luchtfoto onderzoekslocatie, BAG-Viewer.nl

De onderzoekslocatie is gelegen aan de Langestraat naast huisnummer 1 te Braamt. Kadastraal staan de percelen bekend als gemeente Zeddam, sectie H, nummers 2241 en 2242. Gezamenlijk heeft de onderzoekslocatie een oppervlak van 1.955 m<sup>2</sup>. Op de locatie is een 'schuur' aanwezig waarvan het gebruik onbekend is. Vermoedelijk werd het gebouw gebruikt voor hobbydoeleinden, werkbank en de stalling van een aanhangwagen. De rest van het perceel ligt momenteel braak en is licht begroeid. Zover als bekend zijn er geen gesloten verhardingen aanwezig. De onderzoekslocatie is globaal middels een gele lijn op onderstaande luchtfoto aangegeven.

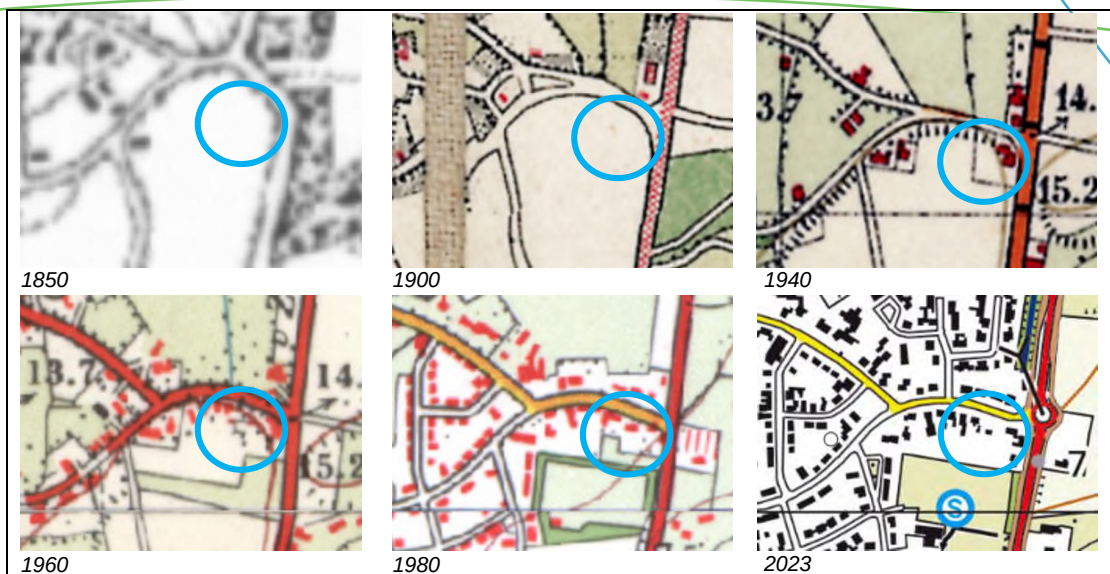
Figuur 2.2: Topografische kaarten van [www.topotijdreis.nl](http://www.topotijdreis.nl)

In figuur 2.2 zijn enkele topografische kaarten uit de periode 1850-2023 opgekomen. De onderzoekslocatie is gelegen binnen de blauwe cirkel. Uit de historische kaarten blijkt dat de bebouwing voor het eerst zichtbaar is op de kaart uit 1980. In de periode hiervoor kende het gebied een agrarisch gebruik. Hierbij zijn vanaf de jaren 40 woningen aan weerszijde van de Langestraat gebouwd. Het voetbalveld ten zuiden van de onderzoekslocatie is sinds de jaren 80 aangegeven op kaarten.

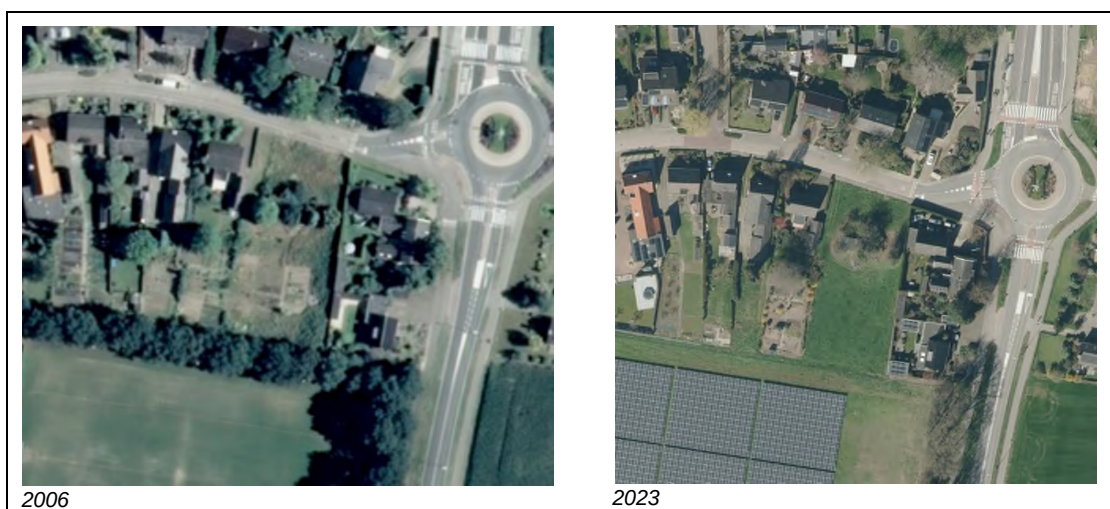
Figuur 2.3: Luchtfoto's [www.topotijdreis.nl](http://www.topotijdreis.nl)

Via topotijdreis zijn enkele luchtfoto's uit de periode 2006 tot en met 2023 bekeken. In figuur 2.3 zijn twee relevante luchtfoto's van de onderzoekslocatie opgenomen. Uit de foto's blijkt dat in de genoemde periode de schuur aanwezig is. Op het perceel is rondom de schuur veel begroeiing aanwezig. De rest van de locatie is voornamelijk begroeid met licht vegetatie (gras). Het lijkt erop dat rond 2008 het zuidelijk deel in gebruik was als tuin.

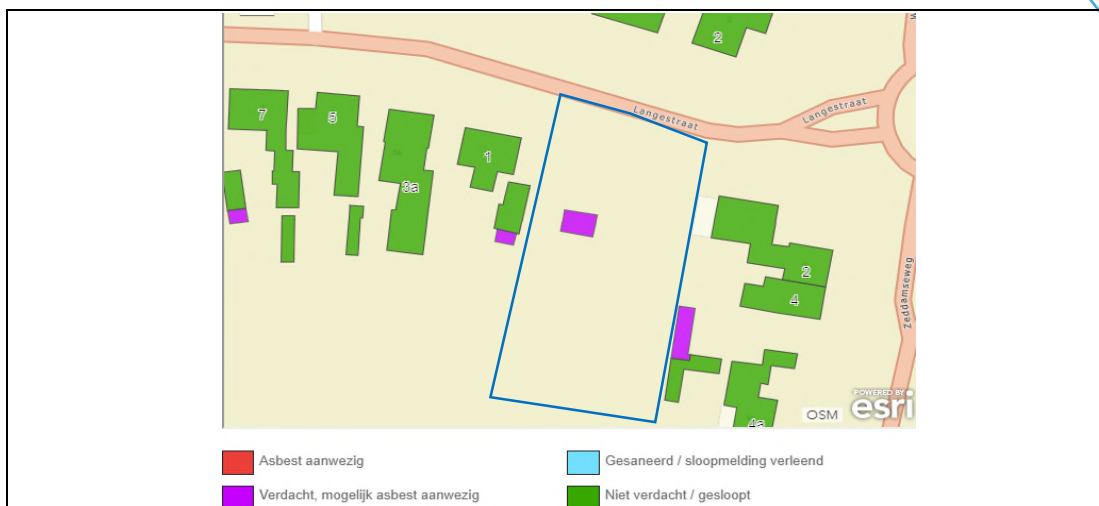
Figuur 2.4: Uitsnede asbestdakenkaart (provincie Gelderland);

Uit de asbestdakenkaart van de provincie Gelderland blijkt dat de dakbedekking van de aanwezige schuur wordt aangemerkt als 'asbest verdacht'. Tijdens de locatie inspectie is waargenomen dat het asbestverdachte dak aan één zijde afwatert. Uit oude foto's blijkt dat daarnaast een deel van het dak pannen bevatten. De uitsnede van de kaart is in figuur 2.4 weergegeven.

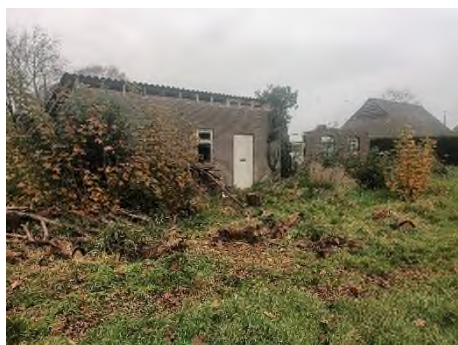
Foto 5: Overzichtsfoto

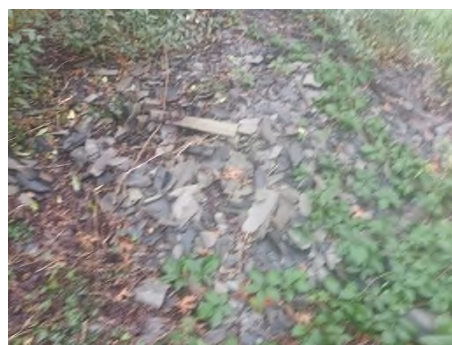
Tijdens de inspectie is rondom de bebouwing puin waargenomen. Op het puin is asbestverdacht materiaal waargenomen (verder toegelicht in hoofdstuk 4). De rest van het terrein bevat een lichte vegetatie (gras). De gemaakte foto's zijn onderstaand weergegeven.

Foto 6: foto puin met daarin asbestverdachte golfplaat

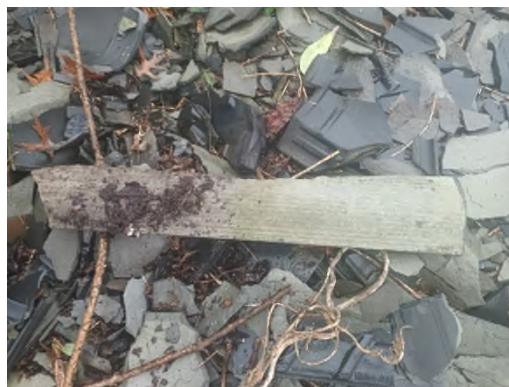
Tijdens de locatie inspectie is aan de noordzijde van de bebouwing een berg met puin aangetroffen. Op het puin zijn meerdere golfplaten aangetroffen. Het materiaal is weergegeven in figuur 4.1. Er is één materiaal monster (AVM A) van het materiaal genomen.

Figuur 4.1: asbestverdacht materiaal aangetroffen op het maaiveld.
