CULTUURHISTORISCH ADVIES DOETINCHEMSEWEG/ROZENPAS TE KILDER (GEM. MONTFERLAND)

CULTUURHISTORISCH ADVIES

DOETINCHEMSEWEG/ROZENPAS KILDER

(GEM. MONTFERLAND)

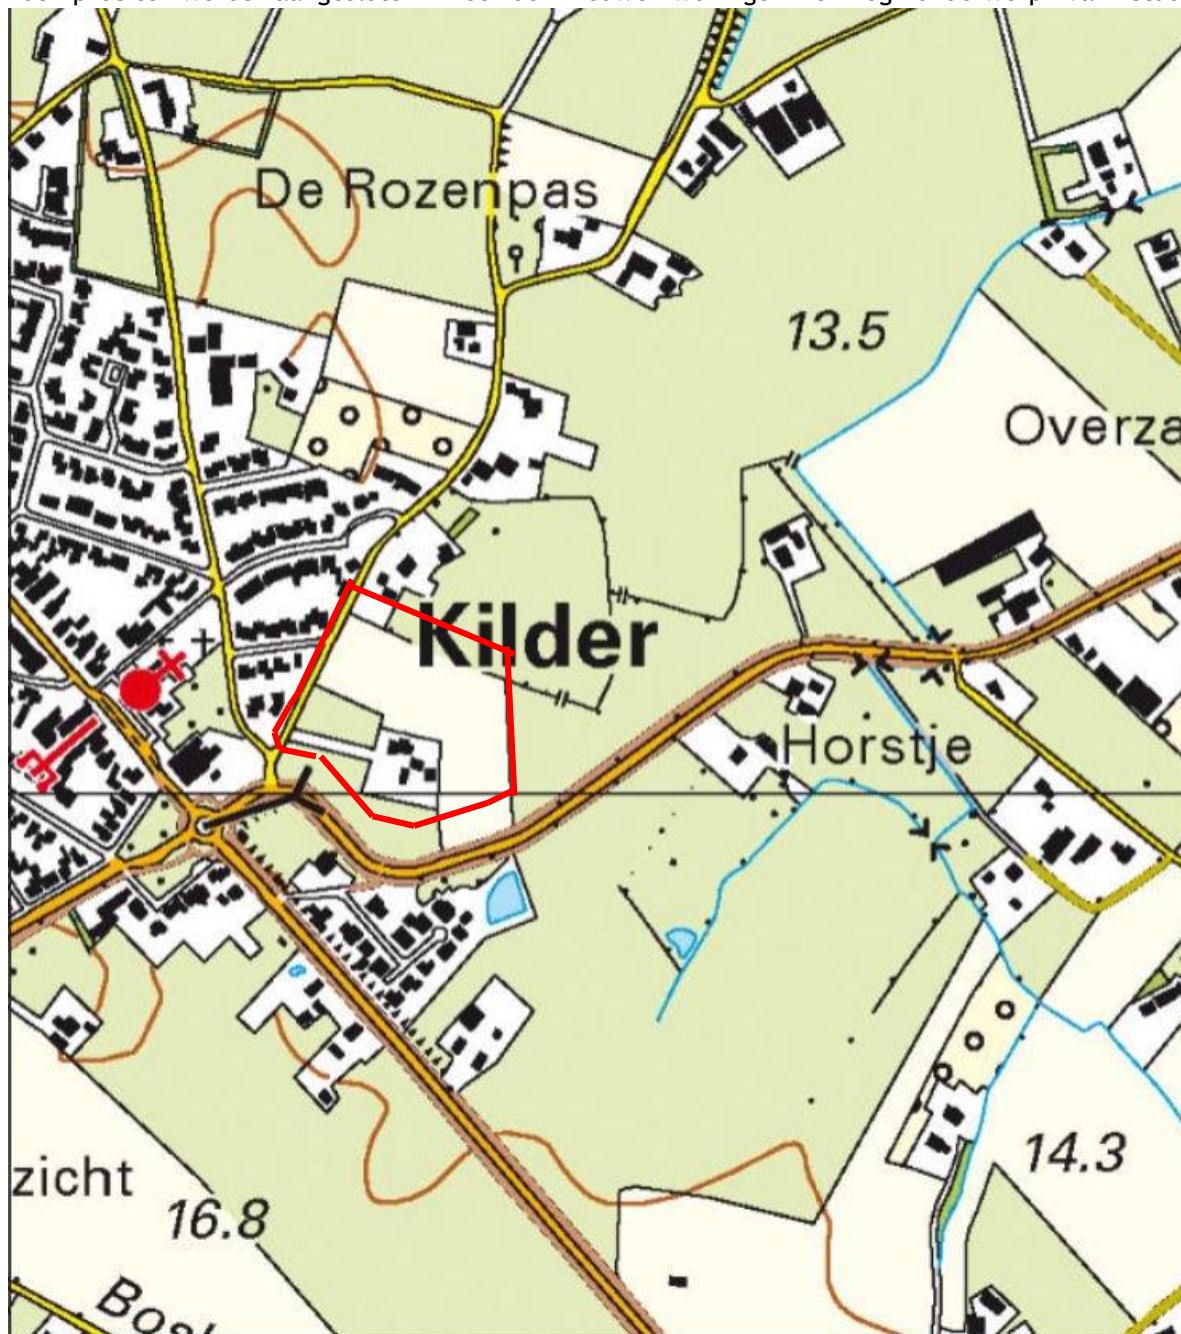
Figuur 1 - Situatie van het studiegebied (topografische kaart 2021); het studiegebied is gelegen binnen de rode begrenzing.

Het onderzoeksgebied is gelegen in Kilder in de gemeente Montferland. De situatie is weergegeven op Figuur 1. De bestaande woning en het perceel worden in de toekomstige plannen opgenomen.

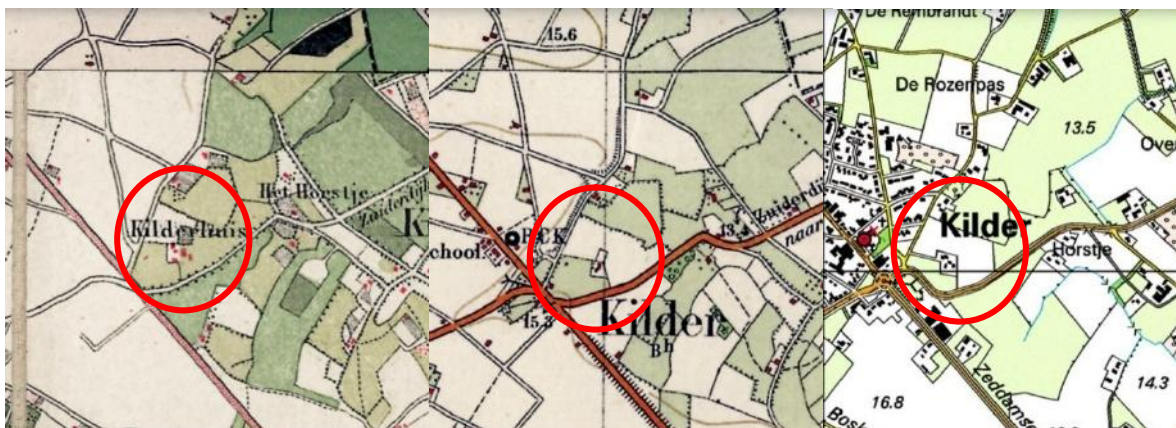
Figuur 2 - Kilder in 1880 (links), 1950 (midden) en 2000 (rechts). Het onderzoeksgebied, de locatie aan de Doetinchemseweg/Rozenpas, bevindt zich binnen de rode cirkels.

Het onderzoeksgebied lag op de rand van het akkercomplex het Kildersche Veld, dat behoorde bij de boerderijzwerm die Kilder genoemd werd. De wegenstructuur in de omgeving van het studiegebied volgt nog vrijwel ongewijzigd de tracés van de oude, waarschijnlijk grotendeels middeleeuwse wegen in de omgeving. In de loop van de twintigste eeuw vond er verdichting van de bebouwing plaats in de omgeving van de in 1886 gestichte kerk, waardoor de kern Kilder ontstond. Waar het onderzoeksgebied in 1880 nog geheel omgeven was door open akkers, was dat in 2000 nog maar zeer gedeeltelijk het geval.

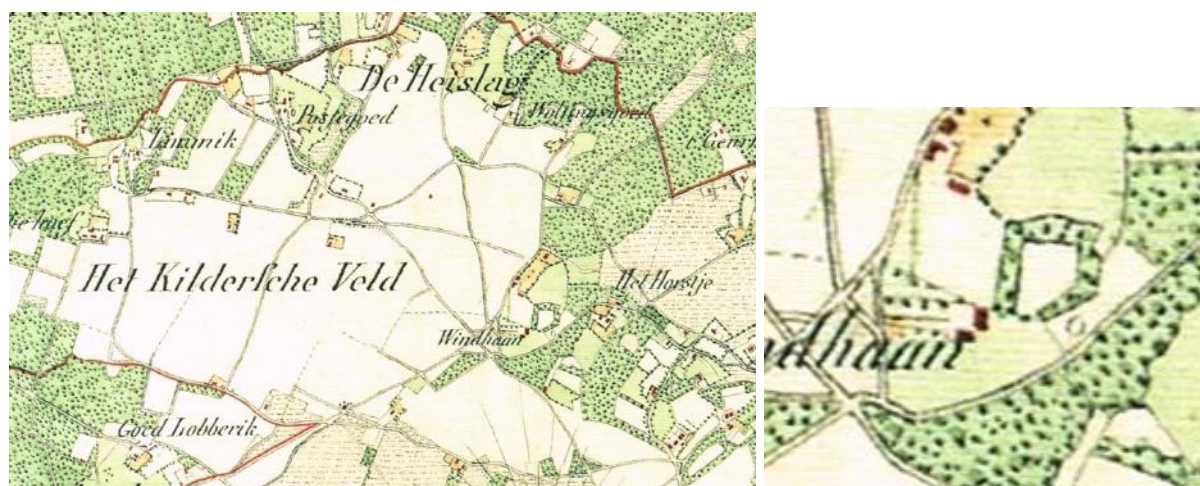
Figuur 3 - Topografische Manuscriptkaart, verkend 1843; rondom het akkerbouwgebied 'Het Kildersche Veld' is een zwerm boerderijen herkenbaar, waarvan de boerderij in het onderzoeksgebied (detail) er één is. Bij de boerderij staat de aanduiding 'windhaan', waarmee waarschijnlijk het hagelkruis bedoeld werd (bron: Nieuwland, 1843/2008).

Opvallend aan de situatie in 1843 (Figuur 3) is de onregelmatig gevormde houtwal achter de boerderij. De achtergrond daarvan is niet geheel duidelijk. Archeologisch onderzoek zou hier wellicht uitsluitsel kunnen geven.

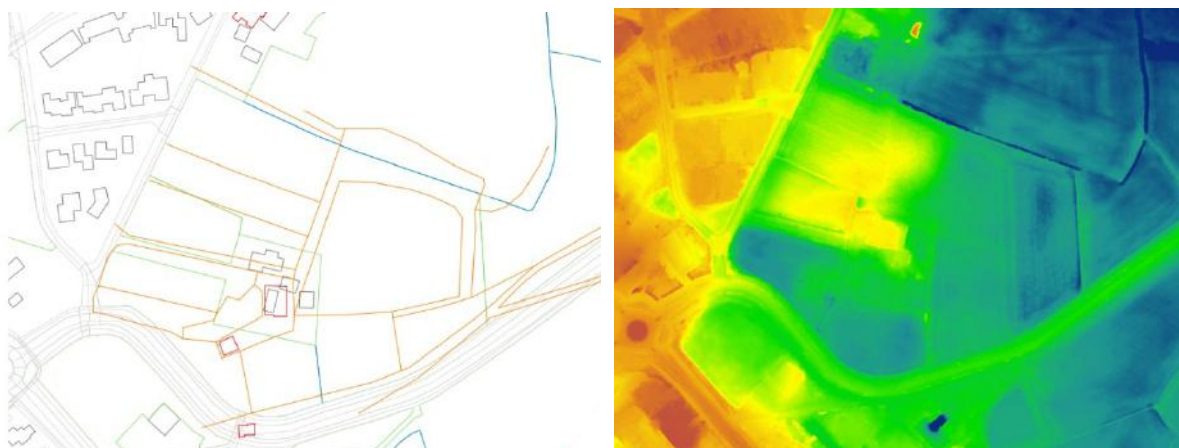
Figuur 4 - (Links) het kadastrale minuutplan, geprojecteerd op de huidige situatie (perceelsgrenzen in 1832 = bruin; bebouwing in 1832 = rood). (Rechts) de hoogtekaart van de locatie.

Het onderzoeksgebied omvat nu één kavel rondom de bestaande boerderij. In 1832, ten tijde van de opstelling van het kadaster, was dat wel anders. Door de ontwikkelingen sindsdien zijn de meeste perceelsgrenzen binnen het onderzoeksgebied verdwenen.

Bijzonder is de toegangsweg naar de boerderij. In 1832 liep deze vanaf wat nu de Rozenpas heet. In de jaren 80 werd er ook een bedrijfsweg in zuidelijke richting aangelegd, die in de loop van de jaren 90 weer is opgeheven. De huidige toegangslaan lag ongeveer op de plaats van de oorspronkelijke toegangslaan.

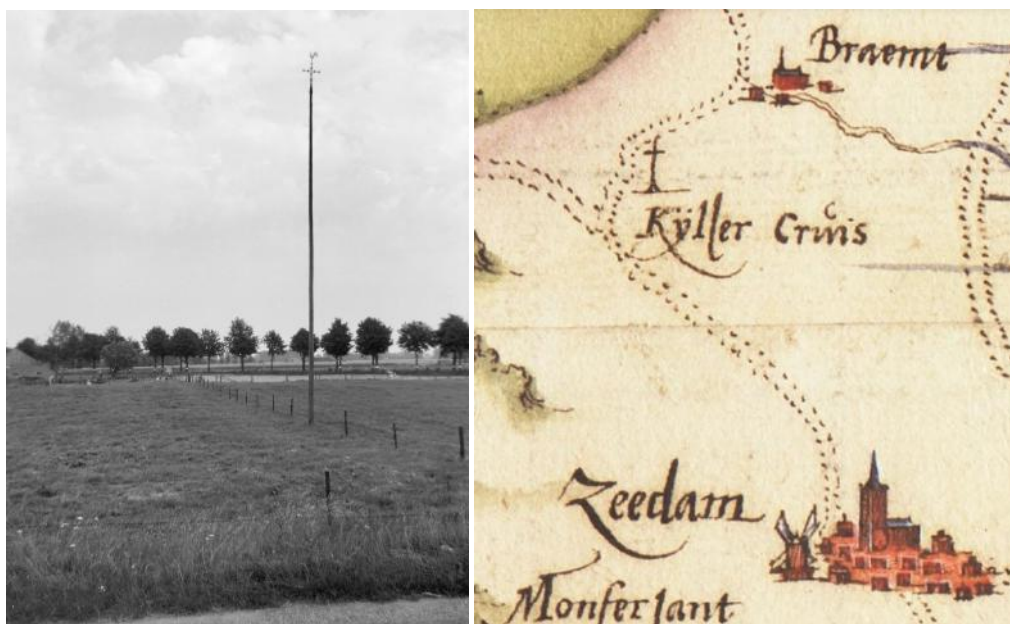
Figuur 5 -- Het hagelkruis in 1965 (bron: Beeldbank RCE, documentnr. 102.927, fotograaf H.P.R. Rosenberg).

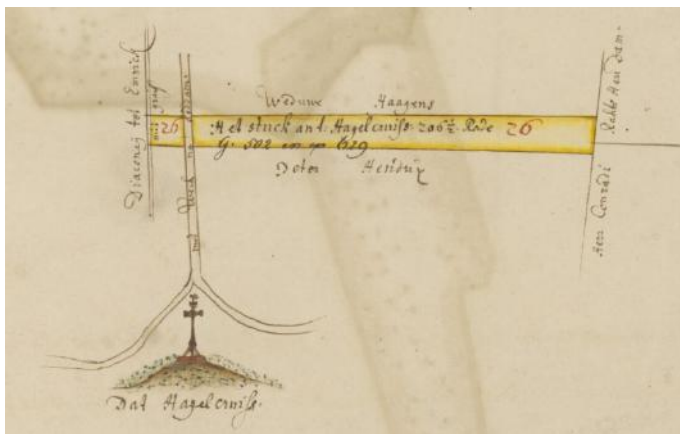
Figuur 7 Het hagelkruis symbolisch afgebeeld op een kaart uit 1727 (archief huis Bergh, nr. 2887-34).

Het hagelkruis had oorspronkelijk niet alleen een functie voor het afweren van onheil, maar was ook een oriëntatiepunt voor reizigers. Het stond nabij het kruispunt van doorgaande wegen. Vandaar dat het kruis regelmatig op oude kaarten stond aangegeven.

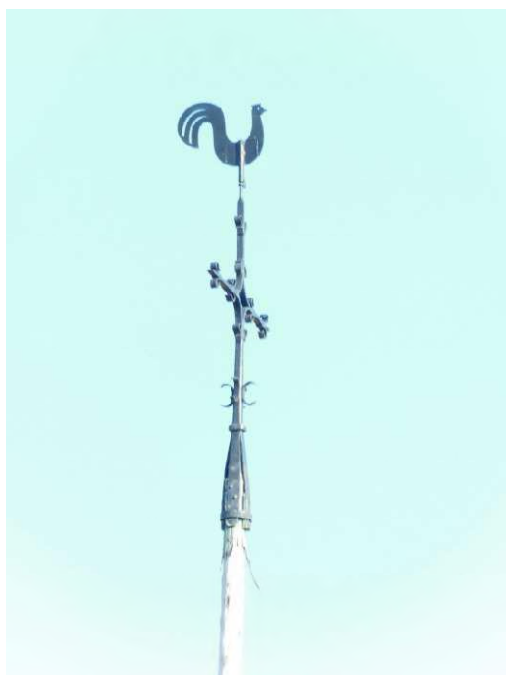
Figuur 8 - Het Kilder Kruis is geplaatst op een hoge houten staak en bestaat uit een ijzeren kruis met daarop een haan.

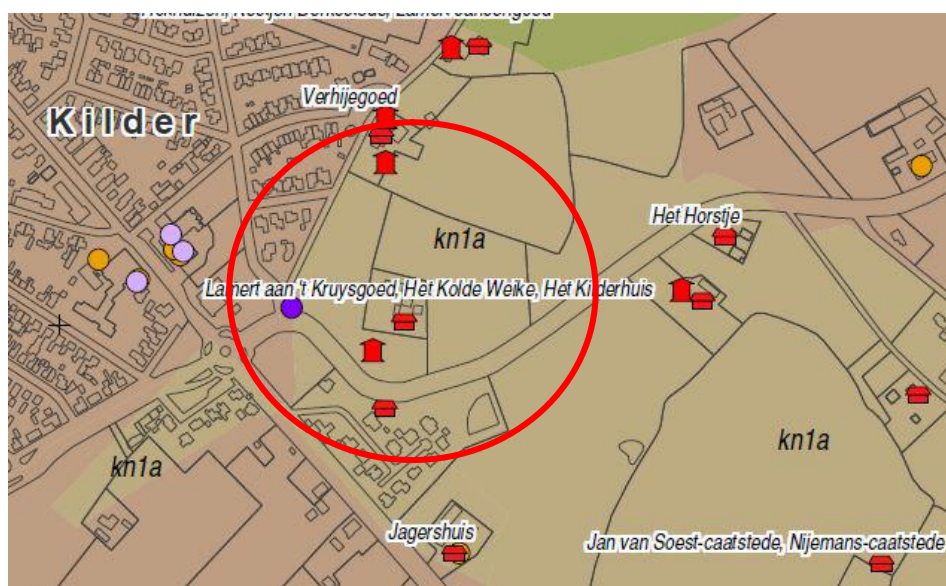
kn1a nat-droge kamponggingen

Figuur 9 - Cultuurhistorische kenmerkenkaart (bron: Willemse/RAAP, 2014); het studiegebied wordt aangeduid als ‘nat-droge kamponggingen’.

Het studiegebied blijkt volgens deze inventarisatie geheel te vallen onder de categorie ‘Nat-droge kamponggingen’. Deze categorie wordt als volgt omschreven:

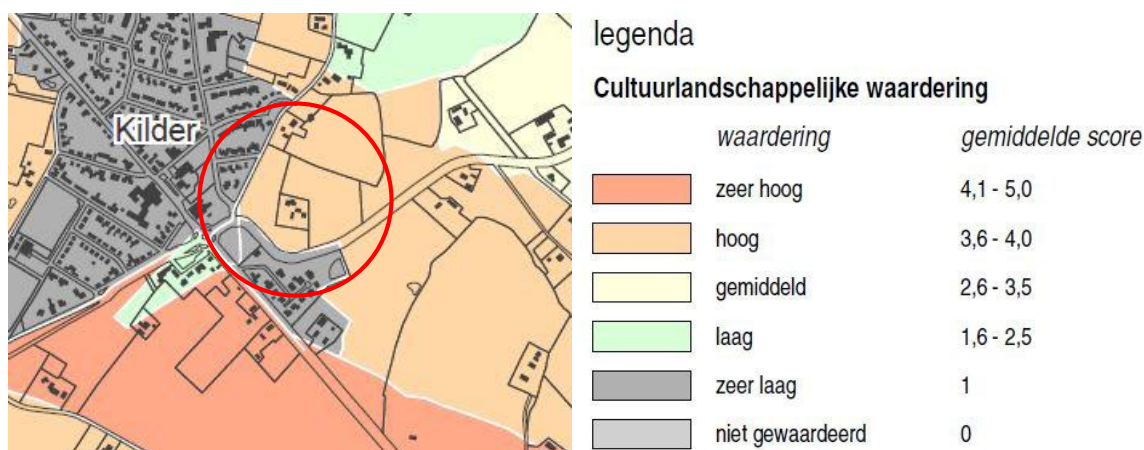
Figuur 11 - Waardering cultuurlandschappen Montferland; het studiegebied wordt als 'hoog' gewaardeerd (bron: Willemse e.a./RAAP (2014)).

Het areaal hoog gewaardeerde gebieden is groot te noemen. Het gaat hier om gebieden die een zeer hoge cultuurhistorische waarde vertegenwoordigen, maar die de tand des tijds niet zonder afbreuk aan de kwaliteit hebben doorstaan. Zo kunnen er wijzigingen in openheid/geslotenheid, verkaveling of bebouwing hebben plaatsgevonden.¹⁴

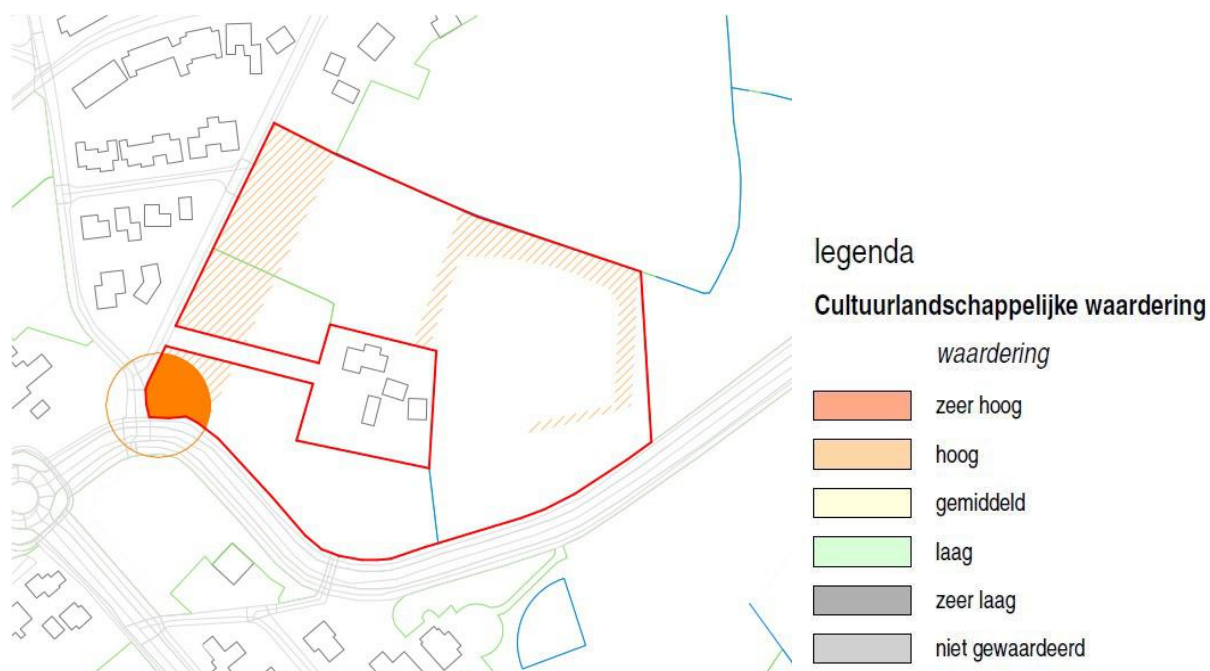
Figuur 12 - Waardering op detailniveau: zeer hoge waarde heeft het Hagelkruis en zijn directe omgeving; hoge waarde heeft tevens de strook aan de Rozenpas; potentiële hoge waarde heeft de locatie van de negentiende-eeuwse houtwal,

- De plaats van de centrale boerderij (de boerderij zelf behoort niet tot het plangebied);
- De toegangslaan vanaf de Rozenpas naar de centrale boerderij;
- De groene grenzen aan de noordzijde;
- Het monumentale hagelkruis aan de zuidwestzijde, net buiten het plangebied;
- Potentiële waarden ter plaatse van de negentiende-eeuwse houtwal in het gebied;
- De ligging van de westelijke strook in het bebouwingslint aan de Rozenpas, gekenmerkt door ruime kavels omringd met opgaand groen.
