Verkennend bodem- en geohydrologisch onderzoek

Didamseweg 33-35 te Beek

Projectnummer: 2022-0611

Datum: 8 december 2022

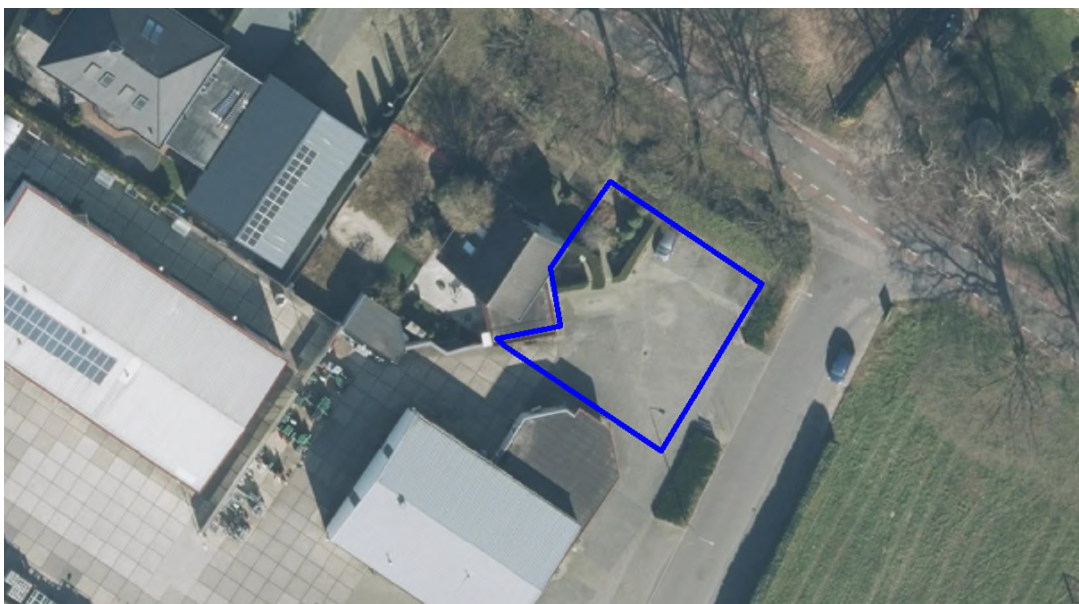
Afbeelding. 1. Situering onderzoekslocatie

De onderzoekslocatie, met een oppervlakte van circa 400 m² bevindt zich in het westelijke deel van de bebouwde kom van Loerbeek. De onderzoekslocatie is momenteel grotendeels verhard met klinkers. De situering van de onderzoekslocatie wordt weergegeven in onderstaand figuur. Het voornemen bestaat om een nieuw bedrijfspand te realiseren.

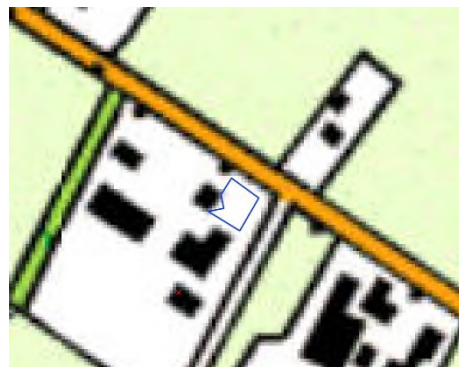
Voor het historisch onderzoek zijn de topografische kaarten van 1890 tot op heden bestudeerd. In onderstaande afbeeldingen zijn van de jaartallen 1962, 1995, 1997, 2021 kaartuitsneden weergegeven (opvolgend).

Op basis van historische topografische kaarten kan opgemaakt worden dat de onderzoekslocatie tot circa 1996 onbebouwd en in agrarisch gebruik is geweest. Op kaarten vanaf 1997 is de bebouwing direct rondom de onderzoekslocatie voor het eerst zichtbaar. Volgens kadastrale data is deze bebouwing echter al in 1995 gerealiseerd. Voor zover zichtbaar is de indeling van de onderzoekslocatie sindsdien niet meer significant gewijzigd.

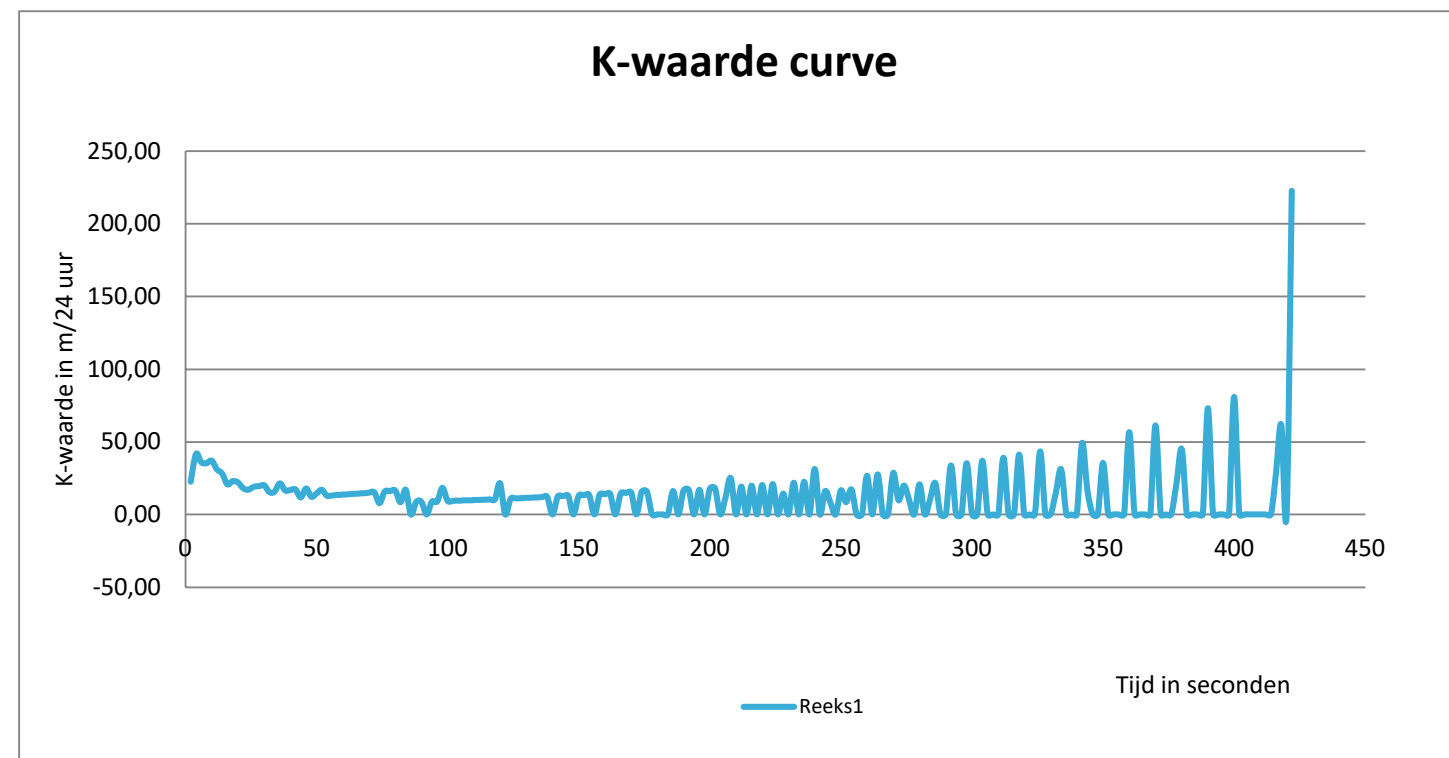
boring	K1
Meting	3
project	2022-0611
datum	28-11-2022

K-waarde berekening Didamseweg 33/35 te Beek

Straal schutbuis R cm	Diepte meting H cm	Waterstand onder bkpb H0 cm	Waterstand tov bodem Ht cm	Tijd begin t sec	Tijdstraject delta t sec	K-waarde K m/24 uur
3,5	90	50	73,1	0	0	
3,5	90	63	70,9	2	2	<u>22,53</u>
3,5	90	72	67	4	2	<u>41,67</u>
3,5	90	82	63,8	6	2	<u>35,99</u>
3,5	90	90	60,8	8	2	<u>35,38</u>
3,5	90	98	57,8	10	2	<u>37,12</u>
3,5	90	103	55,4	12	2	<u>31,06</u>
3,5	90	106	53,3	14	2	<u>28,27</u>
3,5	90	111	51,8	16	2	<u>20,86</u>
3,5	90	114	50,2	18	2	<u>22,91</u>
3,5	90	116	48,7	20	2	<u>22,13</u>
3,5	90	119	47,5	22	2	<u>18,18</u>
3,5	90	121	46,4	24	2	<u>17,06</u>
3,5	90	124	45,2	26	2	<u>19,06</u>
3,5	90	126	44	28	2	<u>19,55</u>
3,5	90	126	42,8	30	2	<u>20,07</u>
3,5	90	126	41,9	32	2	<u>15,41</u>
3,5	90	126	41	34	2	<u>15,73</u>
3,5	90	126	39,8	36	2	<u>21,50</u>
3,5	90	126	38,9	38	2	<u>16,54</u>
3,5	90	126	38	40	2	<u>16,91</u>
3,5	90	126	37,1	42	2	<u>17,29</u>
3,5	90	126	36,5	44	2	<u>11,75</u>
3,5	90	126	35,6	46	2	<u>17,98</u>

3,5	90	126	35	48	2	<u>12,23</u>
3,5	90	126	34,3	50	2	<u>14,52</u>
3,5	90	126	33,5	52	2	<u>16,95</u>
3,5	90	126	32,9	54	2	<u>12,96</u>
3,5	90	126	32,3	56	2	<u>13,19</u>
3,5	90	126	31,7	58	2	<u>13,43</u>
3,5	90	126	31,1	60	2	<u>13,67</u>

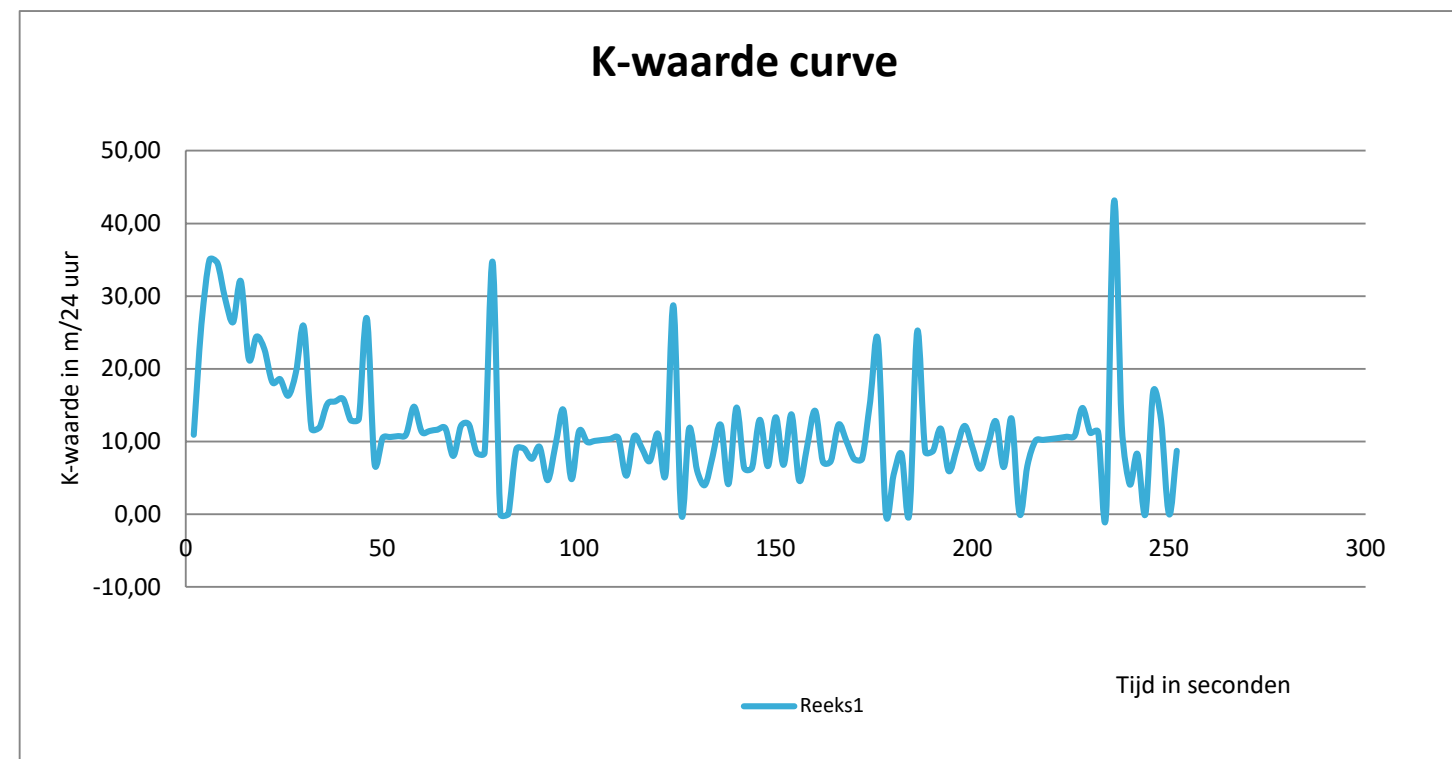
boring	K2
Meting	2
project	2022-0611
datum	28-11-2022

K-waarde berekening Didamseweg 33/35 te Beek

Straal schutbuis	Diepte meting	Waterstand onder bkpb	Waterstand tov bodem	Tijd begin	Tijdstraject	K-waarde
R	H	H0	Ht	t	delta t	K
cm	cm	cm	cm	sec	sec	m/24 uur
3,5	150	50	123,7	0	0	
3,5	150	63	121,9	2	2	<u>10,91</u>
3,5	150	72	117,7	4	2	<u>26,10</u>
3,5	150	82	112,3	6	2	<u>34,93</u>
3,5	150	90	107,2	8	2	<u>34,55</u>
3,5	150	98	103	10	2	<u>29,69</u>
3,5	150	103	99,4	12	2	<u>26,41</u>
3,5	150	106	95,2	14	2	<u>32,03</u>
3,5	150	111	92,5	16	2	<u>21,33</u>
3,5	150	114	89,5	18	2	<u>24,43</u>
3,5	150	116	86,8	20	2	<u>22,68</u>
3,5	150	119	84,7	22	2	<u>18,12</u>
3,5	150	121	82,6	24	2	<u>18,57</u>
3,5	150	124	80,8	26	2	<u>16,29</u>
3,5	150	126	78,7	28	2	<u>19,46</u>
3,5	150	126	76	30	2	<u>25,78</u>
3,5	150	126	74,8	32	2	<u>11,75</u>
3,5	150	126	73,6	34	2	<u>11,93</u>
3,5	150	126	72,1	36	2	<u>15,18</u>
3,5	150	126	70,6	38	2	<u>15,50</u>
3,5	150	126	69,1	40	2	<u>15,82</u>
3,5	150	126	67,9	42	2	<u>12,90</u>
3,5	150	126	66,7	44	2	<u>13,12</u>

3,5	150	126	64,3	46	2	<u>26,95</u>
3,5	150	126	63,7	48	2	<u>6,89</u>
3,5	150	126	62,8	50	2	<u>10,46</u>
3,5	150	126	61,9	52	2	<u>10,60</u>
3,5	150	126	61	54	2	<u>10,75</u>
3,5	150	126	60,1	56	2	<u>10,91</u>
3,5	150	126	58,9	58	2	<u>14,80</u>
3,5	150	126	58	60	2	<u>11,29</u>

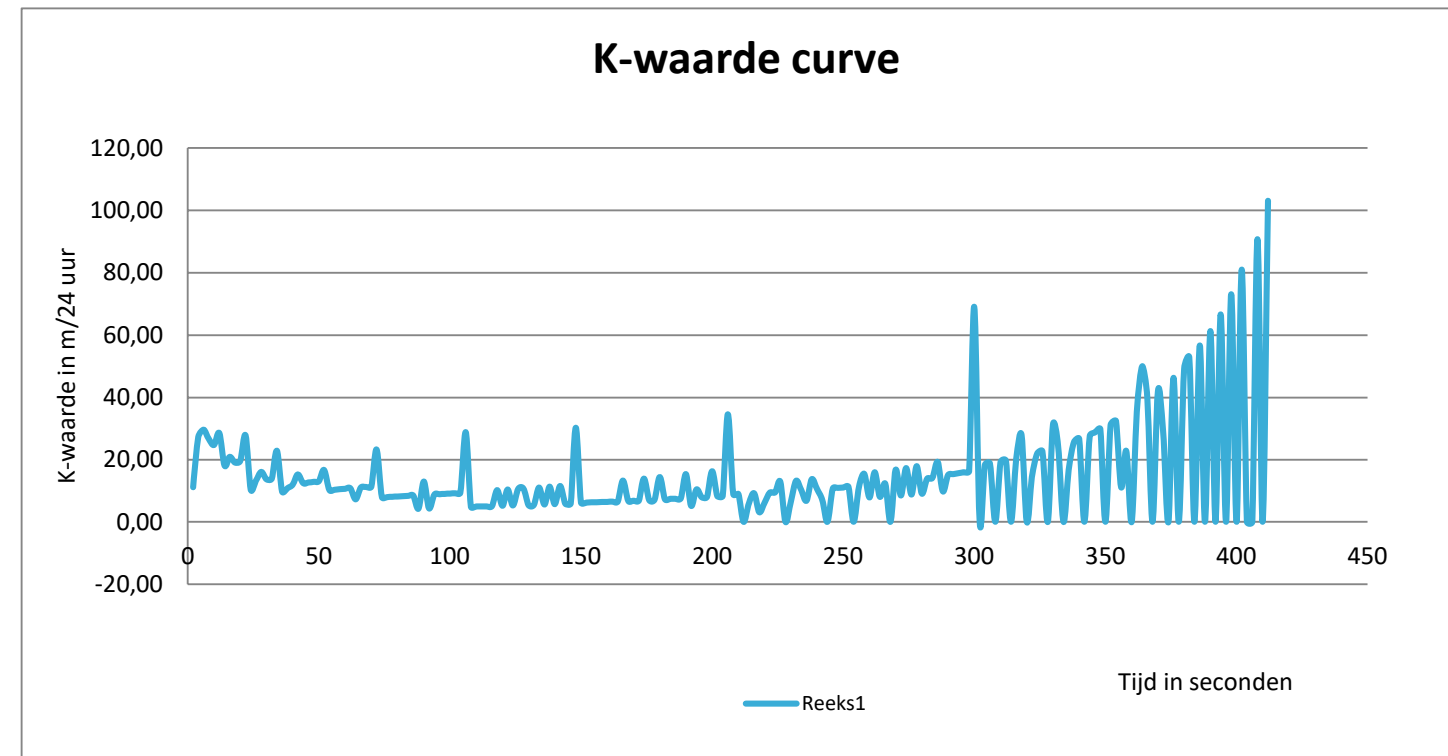
boring	K2
Meting	3
project	2022-0611
datum	28-11-2022

K-waarde berekening Didamseweg 33/35 te Beek

Straal schutbuis R cm	Diepte meting H cm	Waterstand onder bkpb H0 cm	Waterstand tov bodem Ht cm	Tijd begin t sec	Tijdstraject delta t sec	K-waarde K m/24 uur
3,5	150	50	121,4	0	0	
3,5	150	63	119,6	2	2	<u>11,12</u>
3,5	150	72	115,3	4	2	<u>27,24</u>
3,5	150	82	110,8	6	2	<u>29,60</u>
3,5	150	90	106,9	8	2	<u>26,63</u>
3,5	150	98	103,4	10	2	<u>24,73</u>
3,5	150	103	99,5	12	2	<u>28,54</u>
3,5	150	106	97,1	14	2	<u>18,12</u>
3,5	150	111	94,4	16	2	<u>20,91</u>
3,5	150	114	92	18	2	<u>19,09</u>
3,5	150	116	89,6	20	2	<u>19,58</u>
3,5	150	119	86,3	22	2	<u>27,78</u>
3,5	150	121	85,1	24	2	<u>10,36</u>
3,5	150	124	83,6	26	2	<u>13,16</u>
3,5	150	126	81,8	28	2	<u>16,10</u>
3,5	150	126	80,3	30	2	<u>13,68</u>
3,5	150	126	78,8	32	2	<u>13,93</u>
3,5	150	126	76,4	34	2	<u>22,84</u>
3,5	150	126	75,4	36	2	<u>9,73</u>
3,5	150	126	74,3	38	2	<u>10,84</u>
3,5	150	126	73,1	40	2	<u>12,01</u>
3,5	150	126	71,6	42	2	<u>15,29</u>
3,5	150	126	70,4	44	2	<u>12,46</u>

3,5	150	126	69,2	46	2	<u>12,67</u>
3,5	150	126	68	48	2	<u>12,88</u>
3,5	150	126	66,8	50	2	<u>13,10</u>
3,5	150	126	65,3	52	2	<u>16,71</u>
3,5	150	126	64,4	54	2	<u>10,20</u>
3,5	150	126	63,5	56	2	<u>10,34</u>
3,5	150	126	62,6	58	2	<u>10,49</u>
3,5	150	126	61,7	60	2	<u>10,64</u>
