Verkennend bodem- en asbestonderzoek

Spoorstraat 32 te Didam

MM22028

14-4-2022

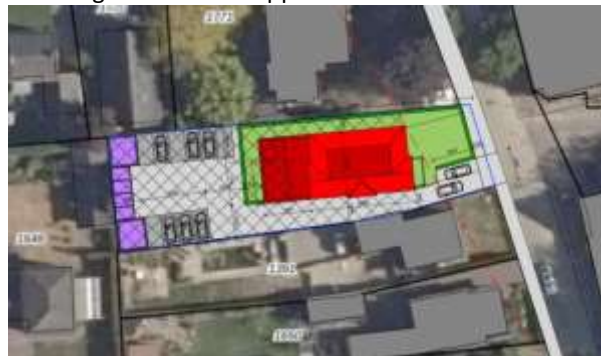
Figuur 2: Weergave toekomstige situatie

De onderzoekslocatie is gelegen in het centrum van Didam. De onderzoekslocatie bestaat in de huidige situatie uit een woonperceel, er bevindt zich een woning en bijgebouw op het perceel. De initiatiefnemer is voornemens de bestaande bebouwing te amoveren en een woongebouw met 7 appartementen te realiseren.

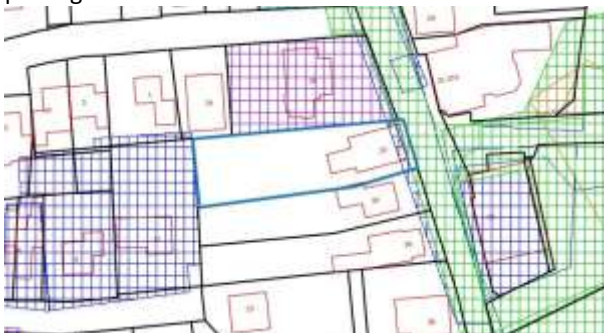
Figuur 7: Weergave bodemloket.nl

Uit informatie van het bodemloket blijkt dat er op het naburige perceel (nr. 30) in 1992 een tanksanering heeft plaatsgevonden.

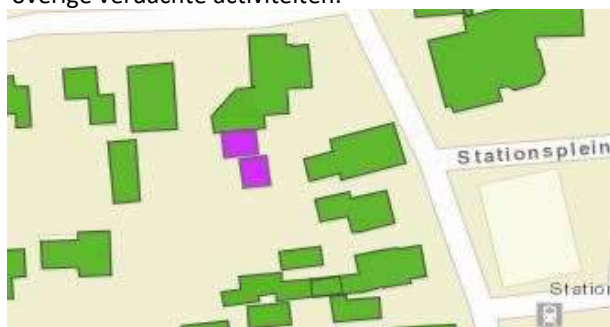
Figuur 8: Weergave asbestdakenkaart

Volgens de asbestdakenkaart van de provincie Gelderland is de locatie verdacht (paars) op het voorkomen van asbesthoudende dakplaten. Er zijn geen gegevens bekend omtrent eventuele verhardingslagen, dempingen of overige verdachte activiteiten.

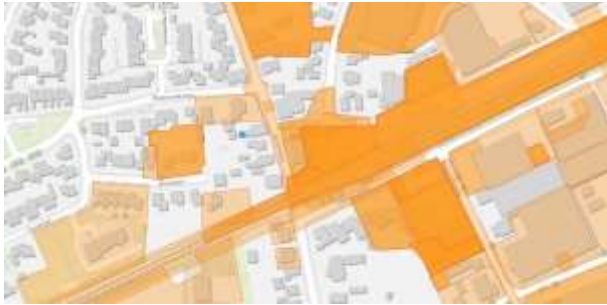
Figuur 9: Voorgaande onderzoeken

Ten noorden van de onderzoekslocatie is in 1996 door Witteveen en Bos een verkennend bodemonderzoek uitgevoerd. Destijds werden er in de bovengrond licht verhoogde gehalten aan zink en PAK's aangetoond. In de ondergrond werden licht verhoogde gehalten aan nikkel aangetoond. Het grondwater bleek licht verontreinigd met chroom en 1,1,1, trichloorethaan.

Ten westen van de onderzoekslocatie is in 1992 door Witteveen en Bos een nader bodemonderzoek uitgevoerd. Uit aanvullend onderzoek is gebleken dat de toplaag niet noemenswaardig is verontreinigd met zink; het eerder aangetroffen verhoogde gehalte aan zink kan in verband worden met de puin in de grond. De grondmonsters van de toplaag bevatten licht verhoogde gehalte aan PAK met uitzondering van boring 6. In het grondmonster 7 is een verhoogd gehalte aan Benzo(A) pyreen gemeten. Gelet op het toekomstig gebruik wordt aanbevolen een risico-evaluatie uit te voeren afgestemd op het toekomstig gebied. Tevens wordt aanbevolen de aanwezigheid van PAK naar de diepte af te perken.

Ten oosten (stationsplein) van de onderzoekslocatie is een PAK verontreiniging aanwezig.

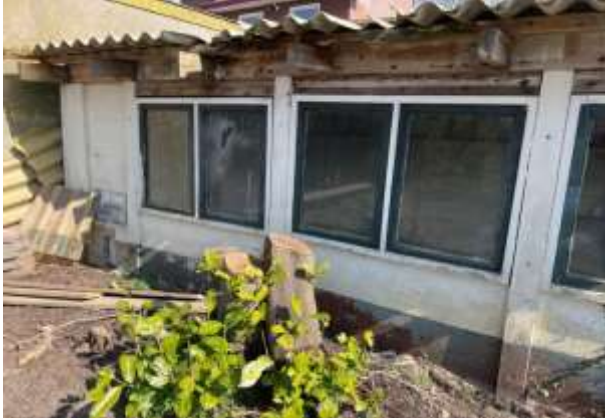
Figuur 11: Foto noordelijke schuur

Twee schuren hebben een asbestverdachte golfplaten dak. De platen zijn waarneembaar ernstig beschadigd. Het regenwater van de noordelijke schuur (figuur 11) wordt niet opgevangen door dakgoten en watert af direct op het maaiveld. Hierdoor is de besmetting van het maaiveld zeer groot. Het regenwater van de zuidelijke schuur (figuur 12) wordt eveneens niet opgevangen door dakgoten. Echter is hier een klinkerverharding aanwezig en is hierdoor de besmetting in de grond zeer klein. Zie de hieronder weergegeven foto's van de aanwezige bebouwing.

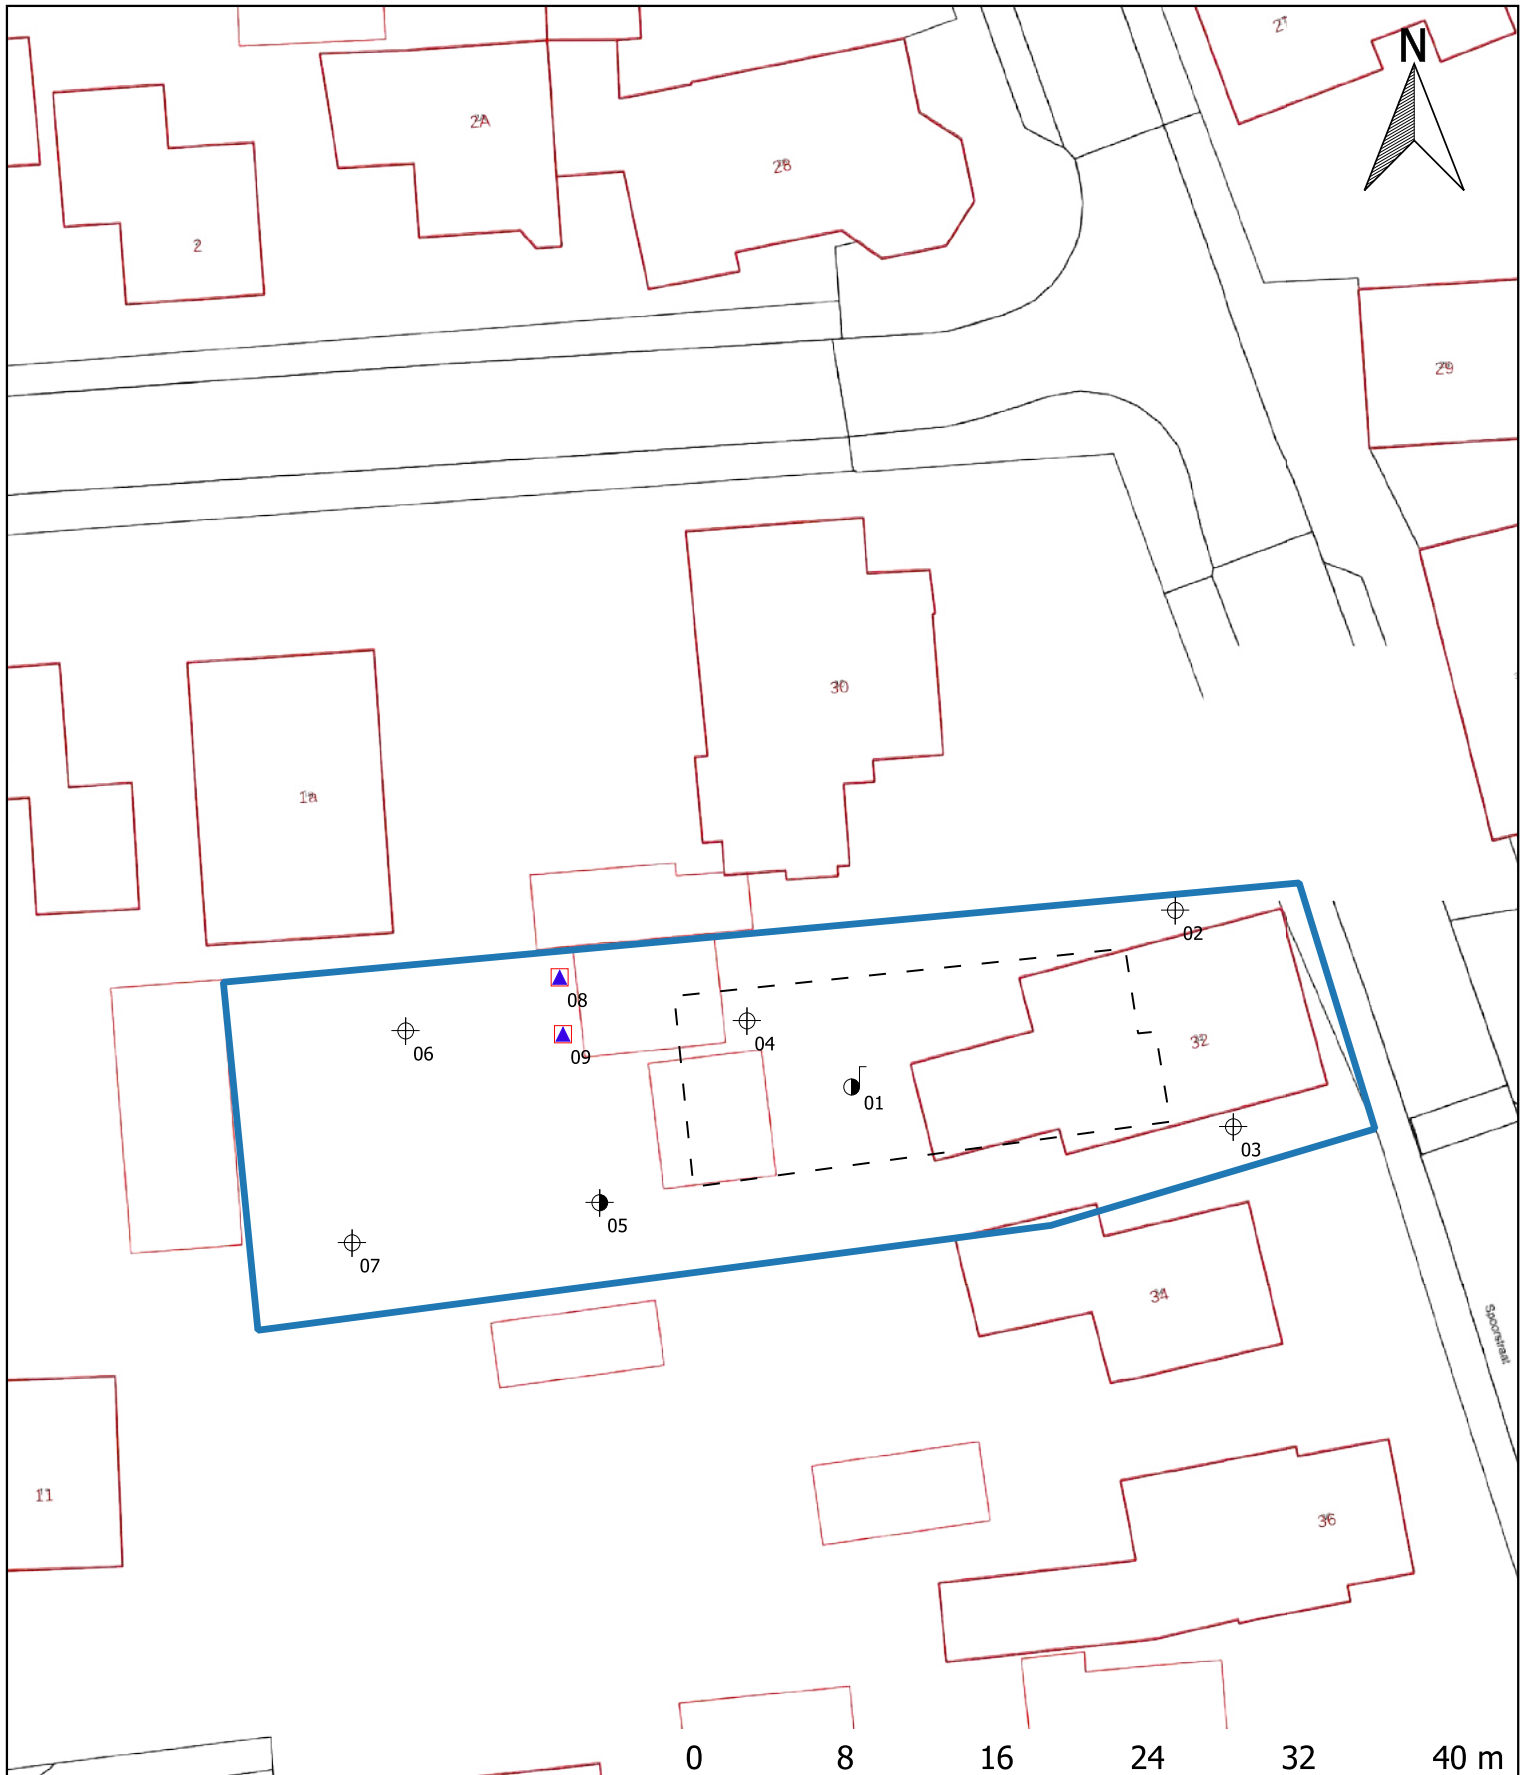
Situatietekening met monsternamepunten		A4
Bodemonderzoek Spoorstraat 32 te Didam		SCHAAL: 1:400
PROJECTNUMMER: MM22028		GETEKEND: AEL
 Bodemonderzoek & advies		DATUM: 5-4-2022
		BIJLAGE 3

Bebouwing
	Locatiegrens
	Toekomstige bebouwing
	Boring tot 0,5 m -mv
	Boring tot 2,0 m -mv
	Peilbuis
	Asbestgat druppelzone
