**Verkennend, aanvullend
bodem- en asbestonderzoek**

**Zeddamsesweg 34-42 te 's-
Heerenberg**

MM23016

Projectnaam	Zeddamseweg 34-42 te 's-Heerenberg
Projectnummer	MM23016

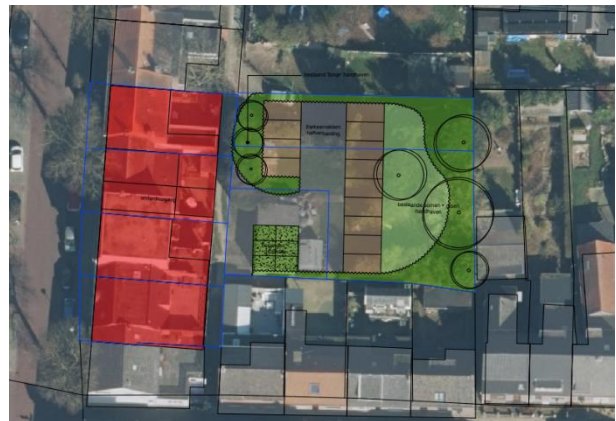
Figuur 2: Weergave toekomstige situatie

De onderzoekslocatie is gelegen in het centrum van 's-Heerenberg. De initiatiefnemer is voornemens de panden te amoveren en nieuwbouw op het perceel te realiseren. Op het achter terrein wordt een halfverharding opgebracht t.b.v. parkeergelegenheden. Het groen meest oostelijk gelegen blijft gehandhaafd. Deels zal de bestemming worden gewijzigd van 'Centrum' naar 'Wonen'

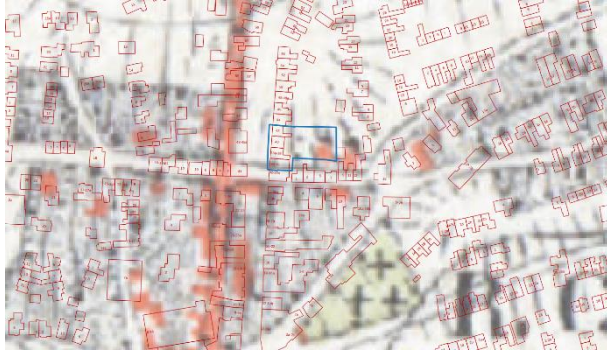
Figuur 3: Historische kaart (1904)

Uit historisch kaartmateriaal is gebleken dat het perceel omstreeks 1908 bebouwd is geraakt. De historische kaarten uit 1904 en 1908 zijn enigszins verschoven en geven geen goed beeld van de locatie.

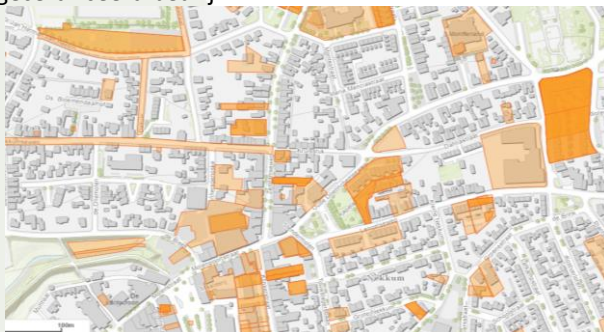
Figuur 9: Voorgaande onderzoeken

Op de onderzoekslocatie hebben voor zover bekend geen voorgaand bodemonderzoek plaatsgevonden. Ten westen van de onderzoekslocatie is in 1999 door Oranjewoud Deventer een verkennend bodemonderzoek uitgevoerd. Dit is gerapporteerd onder projectnummer: 1500984726. Destijds werden er in de bovengrond licht verhoogde gehalten aan minerale oliën aangetoond. In de ondergrond werden geen verhoogde gehalten aangetoond. De bovengrond en dieselolietank zijn op 08-09-1999 gesaneerd en afgevoerd door een Kiwa gecertificeerd bedrijf

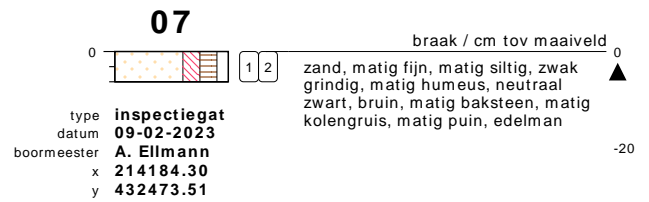
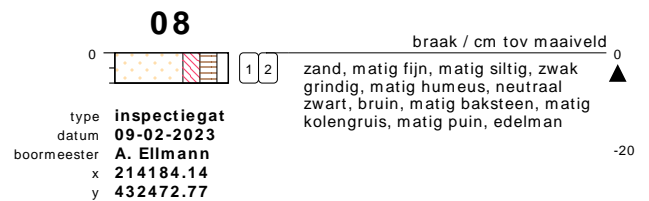
bodemprofielen schaal 1:50

onderzoek **Zeddamseweg 34-42 te s'-Heerenberg**
projectcode **MM23016**
getekend conform **NEN 5104**
