## Verkennend bodem- en asbestonderzoek

Melkweg 1 te Beek

Projectnaam | Melkweg 1 te Beek  
Projectnummer | MT-18427

## Asbestinventarisatierapport conform bijlage XIIIa Arbeidsomstandighedenregeling

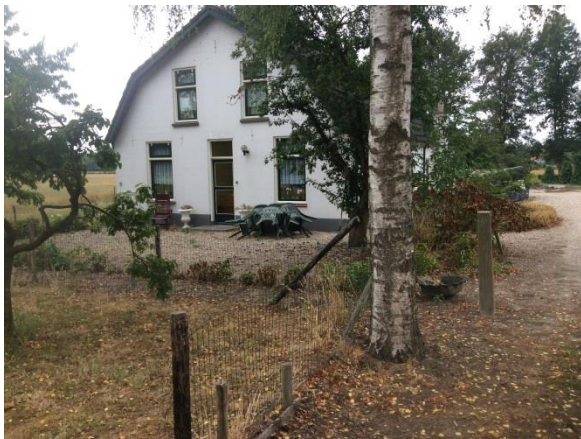
Figuur 1: Overzichtsfoto

De onderzoekslocatie is gelegen in het buitengebied van Beek. Op het terrein zijn een woningen en voormalige stal aanwezig. De stal wordt tegenwoordig gebruikt als caravanstalling. De stal zal gesloopt worden. Het terrein zal gebruikt worden ten behoeve van woningbouw.

Het terrein is gedeeltelijk verhard met asfalt, grind en klinkers. Het terrein is niet opgehoogd.

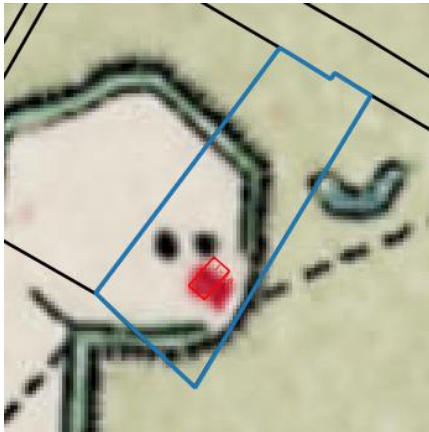
Figuur 2: Historische kaart 1893

Uit historisch kaartmateriaal is gebleken dat de locatie in het verleden altijd in gebruik is geweest ten behoeve van agrarische- /natuurdoeleinden. De onderzoekslocatie is vanaf 1893 bebouwd geraakt. De huidige bebouwing stamt uit 1920.

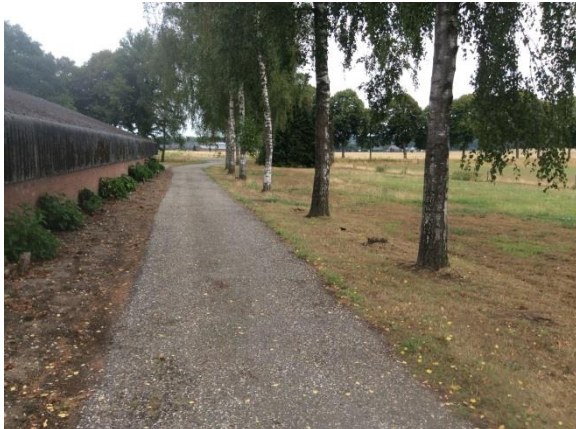
Figuur 8: Overzichtsfoto bebouwing

Volgens de asbestkansenkaart van de provincie Gelderland heeft de locatie een hoge verwachtingskans op het voorkomen van asbest. Tijdens de visuele inspectie zijn eveneens aanwijzingen aangetroffen dat de locatie verdacht is op het voorkomen van asbest. De stal heeft asbestverdachte dakplaten. De druppelzone is voorafgaand aan onderhavig onderzoek door ARWE Asbest B.V. onderzocht in opdracht van initiatiefnemer. In § 2.5 wordt dit onderzoek behandeld. In augustus 2018 is door Milieutechniek Rouwmaat Groenlo B.V. een asbestinventarisatie uitgevoerd. Hieruit is gebleken dat de dakplaten asbesthoudend zijn.

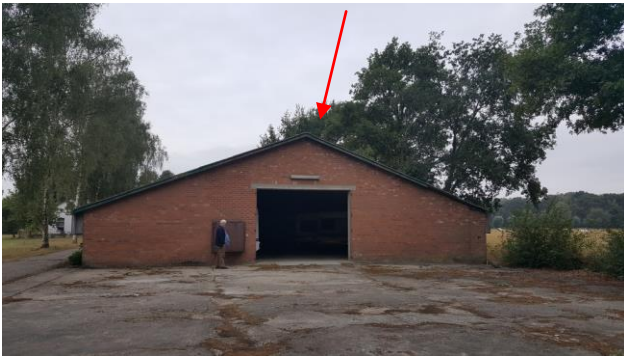
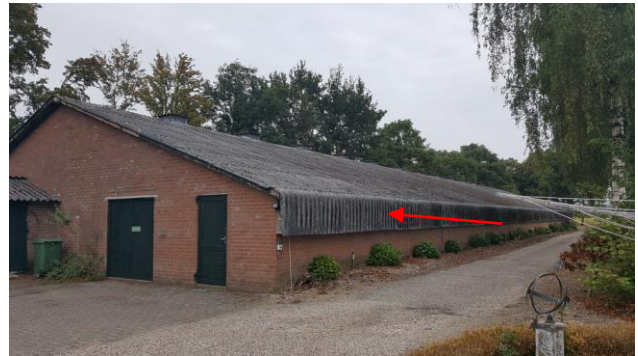
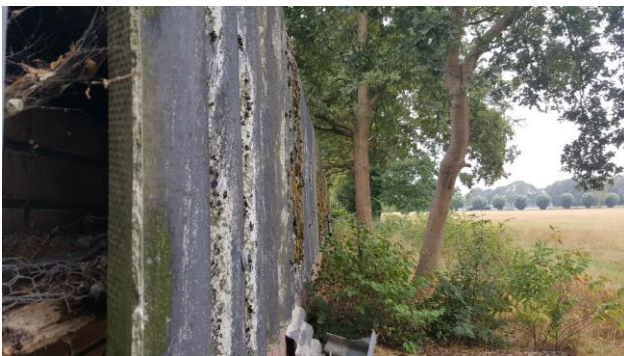
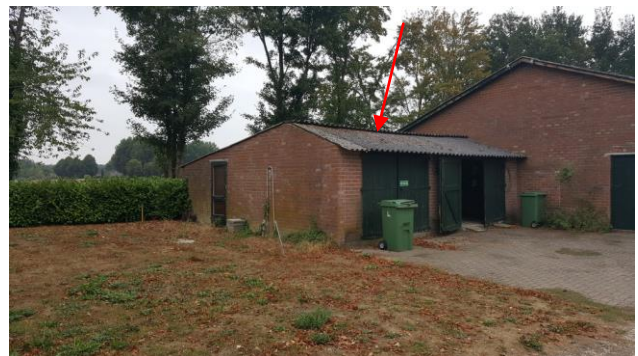
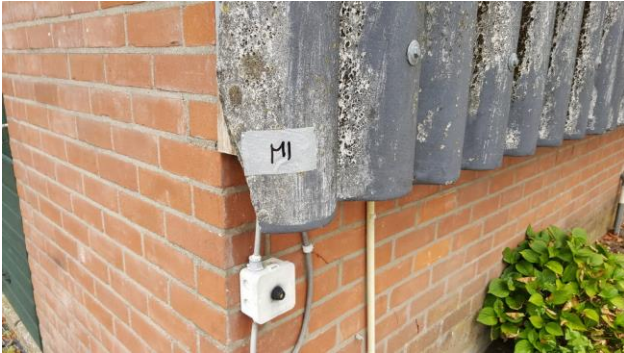
<b>Locatie</b>	Opstal 1 incl. aanbouw	<b>Verdieping</b>	dakconstructie
<b>Monstercode</b>	M1	<b>Type materiaal</b>	cement
<b>Asbesthoudend</b>	ja	<b>Asbestsoort</b>	chrysotiel
<b>Analysecertificaat</b>	STL.109521	<b>Percentage</b>	10-15%
<b>Hechtgebondenheid</b>	hechtgebonden	<b>Beschadiging</b>	licht
<b>Mate van verwerking</b>	licht	<b>Omgevingskenmerken</b>	Straatwerk en gras aanwezig
<b>Hoeveelheid</b>	1370,5 m <sup>2</sup>	<b>Bevestiging</b>	geschroefd
<b>Bereikbaarheid</b>	matig	<b>Risicoklasse</b>	2 buitensanering

<b>Aanbevelingen</b>	Geen direct risico, bron verwijderen voorafgaand aan renovatie en/of sloop.
<b>Opmerkingen</b>	Geen
<b>Risicobeoordeling</b>	Risicobeoordeling t.b.v. verbouw en/of sloop (SMA-rt)

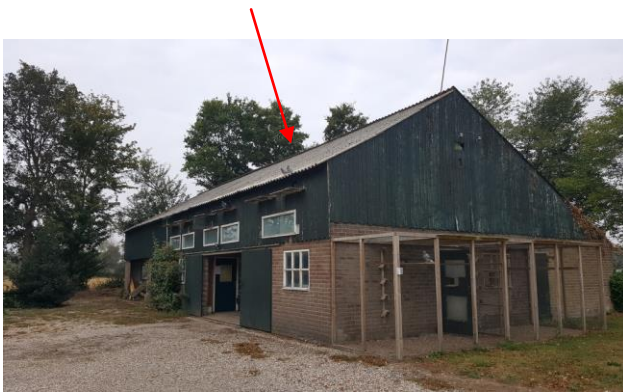
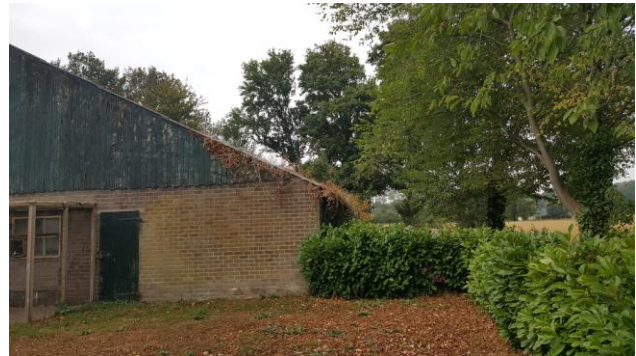
**Toepassing 2: Dakbeplating**

<b>Locatie</b>	Opstal 2	<b>Verdieping</b>	dakconstructie
<b>Monstercode</b>	VM1 van M1	<b>Type materiaal</b>	cement
<b>Asbesthoudend</b>	ja	<b>Asbestsoort</b>	chrysotiel
<b>Analysecertificaat</b>	STL.109521	<b>Percentage</b>	10-15%
<b>Hechtgebondenheid</b>	hechtgebonden	<b>Beschadiging</b>	licht
<b>Mate van verwerking</b>	licht	<b>Omgevingskenmerken</b>	Straatwerk en gras aanwezig
<b>Hoeveelheid</b>	284,5 m <sup>2</sup>	<b>Bevestiging</b>	geschroefd
<b>Bereikbaarheid</b>	matig	<b>Risicoklasse</b>	2 buitensanering

<b>Aanbevelingen</b>	Geen direct risico, bron verwijderen voorafgaand aan renovatie en/of sloop.
<b>Opmerkingen</b>	Geen
<b>Risicobeoordeling</b>	Risicobeoordeling t.b.v. verbouw en/of sloop (SMA-rt)

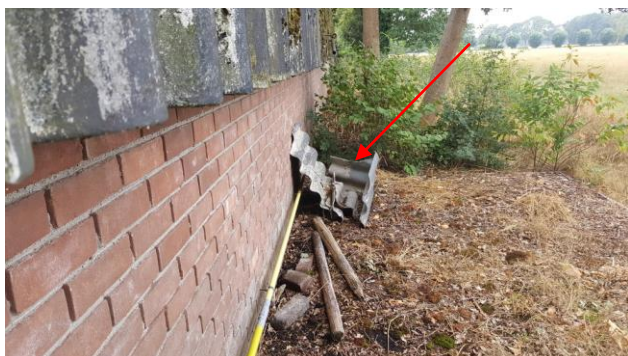
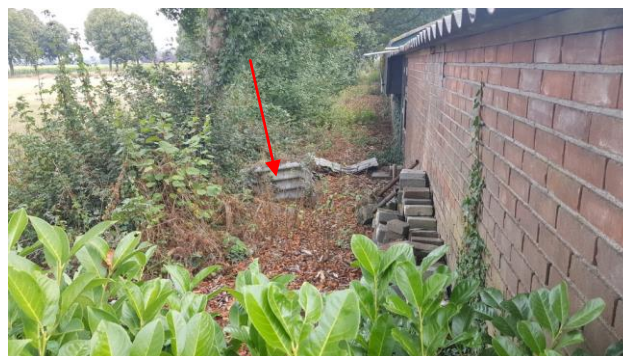
**Toepassing 3: Restanten golfplaat**

<b>Locatie</b>	Achter opstal 1	<b>Verdieping</b>	dakconstructie
<b>Monstercode</b>	VM2 van M1	<b>Type materiaal</b>	cement
<b>Asbesthoudend</b>	ja	<b>Asbestsoort</b>	chrysotiel
<b>Analysecertificaat</b>	STL.109521	<b>Percentage</b>	10-15%
<b>Hechtgebondenheid</b>	hechtgebonden	<b>Beschadiging</b>	ernstig
<b>Mate van verwerking</b>	licht	<b>Omgevingskenmerken</b>	Toepassing ligt op ongeroerde grond
<b>Hoeveelheid</b>	1,5 m <sup>2</sup>	<b>Bevestiging</b>	los
<b>Bereikbaarheid</b>	goed	<b>Risicoklasse</b>	2 buitensanering

<b>Aanbevelingen</b>	Verhoogd risico, verspreidingsgebied is vastgesteld, sanering op korte termijn aanbevolen.
<b>Opmerkingen</b>	Saneren op korte termijn
<b>Risicobeoordeling</b>	Risicobeoordeling t.b.v. verbouw en/of sloop (SMA-rt)

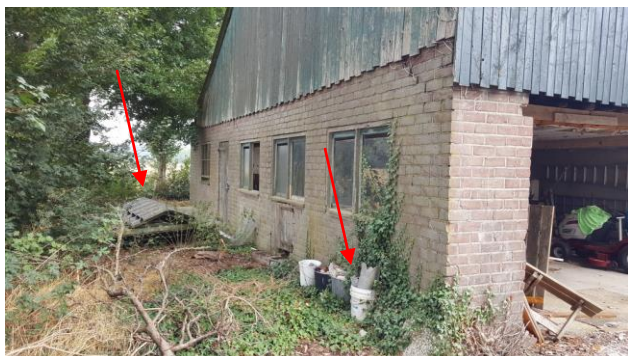
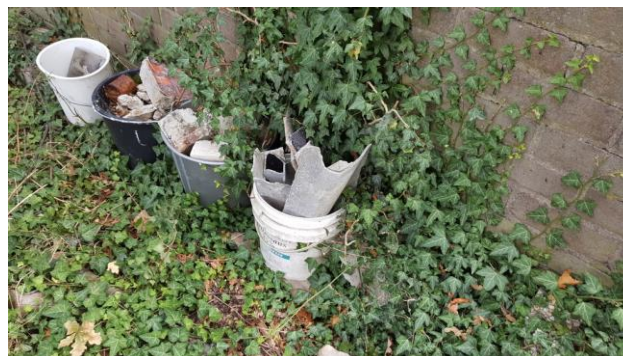
**Toepassing 4: Restanten golfplaat**

<b>Locatie</b>	Naast opstal 2	<b>Verdieping</b>	begane grond
<b>Monstercode</b>	VM3 van M1	<b>Type materiaal</b>	cement
<b>Asbesthoudend</b>	ja	<b>Asbestsoort</b>	chrysotiel
<b>Analysecertificaat</b>	STL.109521	<b>Percentage</b>	10-15%
<b>Hechtgebondenheid</b>	hechtgebonden	<b>Beschadiging</b>	ernstig
<b>Mate van verwerking</b>	licht	<b>Omgevingskenmerken</b>	Toepassing ligt op ongeroerde grond, veel blad aanwezig
<b>Hoeveelheid</b>	8 m <sup>2</sup>	<b>Bevestiging</b>	los
<b>Bereikbaarheid</b>	goed	<b>Risicoklasse</b>	2 buitensanering

<b>Aanbevelingen</b>	Verhoogd risico, verspreidingsgebied is vastgesteld, sanering op korte termijn aanbevolen.
<b>Opmerkingen</b>	Saneren op korte termijn
<b>Risicobeoordeling</b>	Risicobeoordeling t.b.v. verbouw en/of sloop (SMA-rt)

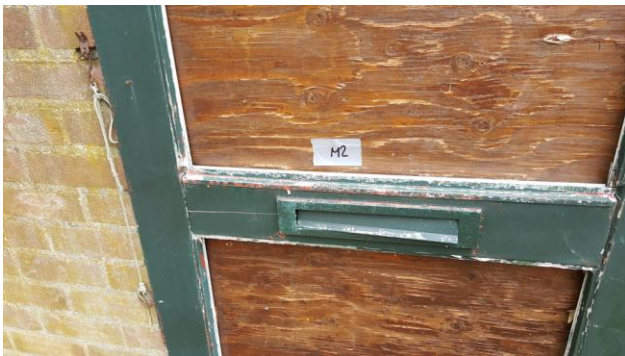
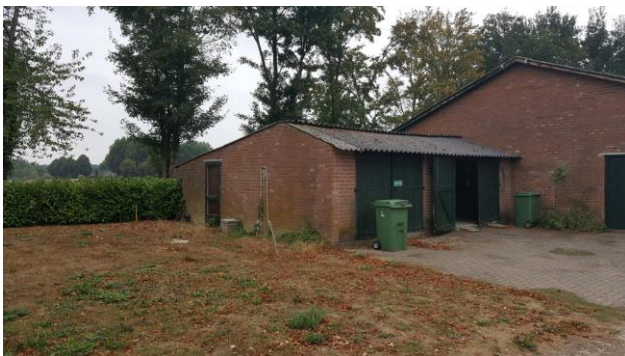
## Toepassing 5: beglazingskit

<b>Locatie</b>	Opstal 1	<b>Verdieping</b>	begane grond
<b>Monstercode</b>	M2	<b>Type materiaal</b>	kit
<b>Asbesthoudend</b>	nee	<b>Asbestsoort</b>	N/A
<b>Analysecertificaat</b>	STL.109521	<b>Percentage</b>	< 0,1%

**BEVAT GEEN  
ASBEST!**

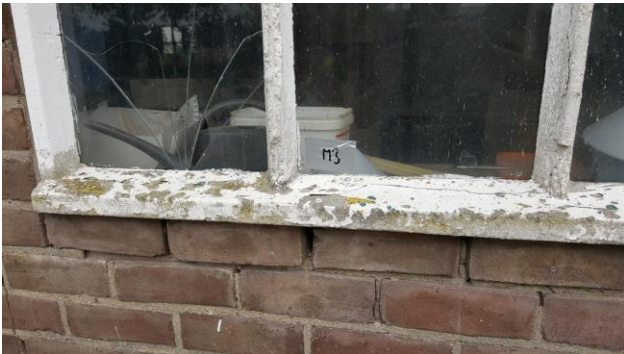
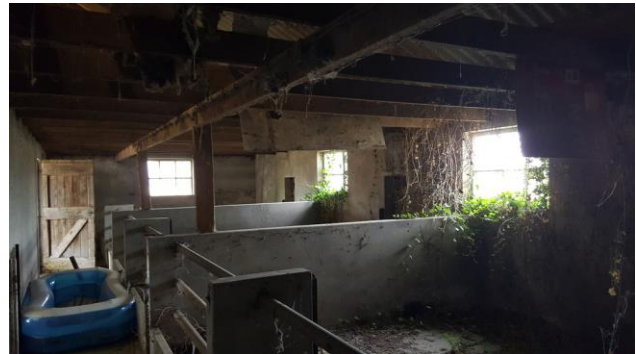
## Toepassing 6: Stopverf

<b>Locatie</b>	Opstal 2	<b>Verdieping</b>	begane grond
<b>Monstercode</b>	M3	<b>Type materiaal</b>	Stopverf
<b>Asbesthoudend</b>	nee	<b>Asbestsoort</b>	N/A
<b>Analysecertificaat</b>	STL.109521	<b>Percentage</b>	< 0,1%
