## Quick-scan Flora en faunaonderzoek Wehlseweg 19 en 21 Loil

Opdrachtgever: Boudewijn BV  
Postbus 371  
6900 AJ Zevenaar

Datum: 27 mei 2016

Uitvoering: Foreest Groen Consult  
Van Pallandtlaan 10  
6998 AW Laag-Keppel  
T 0314 642221  
F 0314 380332  
E-mail [info@foreestgroenconsult.nl](mailto:info@foreestgroenconsult.nl)  
[Http://www.foreestgroenconsult.nl](http://www.foreestgroenconsult.nl)

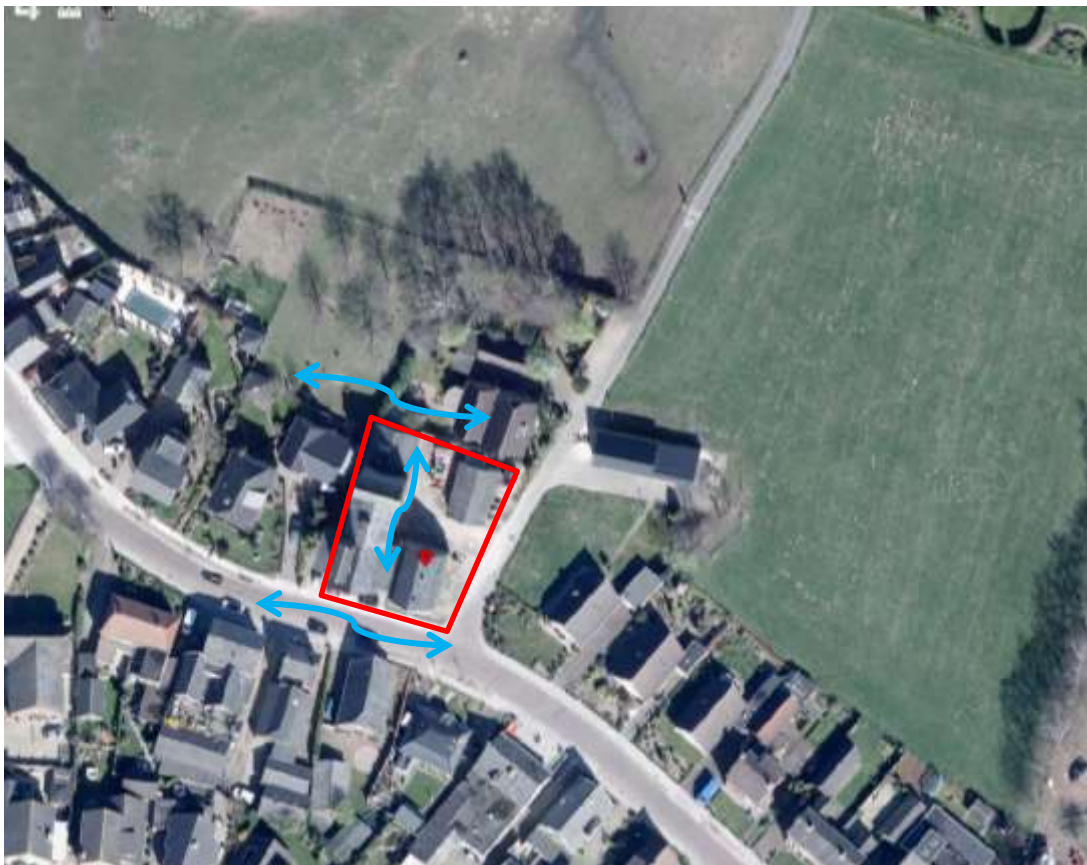
Afbeelding 3: Visualisatie van vleermuis activiteiten, rood is het plangebied de pijlen geven de activiteit van vleermuizen aan.

De eerste vleermuis, een gewone dwergvleermuis (*Pipistrellus pipistrellus*) is om 22.10 aangetroffen waarbij dit dier achter het complex langs vloog. Dit dier is daarna nog een keer waargenomen.

Even later zijn twee gewone dwergvleermuizen enige tijd waargenomen waarbij de dieren tussen de schuur en de overige gebouwen aan het jagen waren. Hierbij passeerden de dieren regelmatig het platte dak tussen beide hoofdgebouwen (Wehlseweg 19 en 21). Vlak tegen het einde van de observatieperiode waren een en soms twee gewone dwergvleermuizen actief aan de voorzijde van de panden langs de Wehlseweg. De dieren passeerden de locatie met enige regelmaat.

Vervolgens zijn gedurende de resterende tijd nog enkele gewone dwergvleermuizen waargenomen. Geen van de waarnemingen wijst op gebruik van het gebouw door vleermuizen. Gedurende een korte periode waren twee gewone dwergvleermuizen aan het jagen tussen de gebouwen. De andere keren passeerden de gewone dwergvleermuizen het object.

De gewone dwergvleermuis is een gebouw bewonende soort. De soort vliegt uit omstreeks zonsondergang. De eerste waarneming dateert van 22.10 ruim veertig minuten na zonsondergang. Het dier kwam uit westelijke richting aangevlogen. Dit dier was met zekerheid niet afkomstig uit het onderzoeksobject. In of uitvliegende vleermuizen zijn niet waargenomen.

Op basis van deze waarnemingen van 17 mei 2016 en de eerder uitgevoerde gebouweninspectie kan worden geconcludeerd dat het gebouw van geen belang is voor vleermuizen.

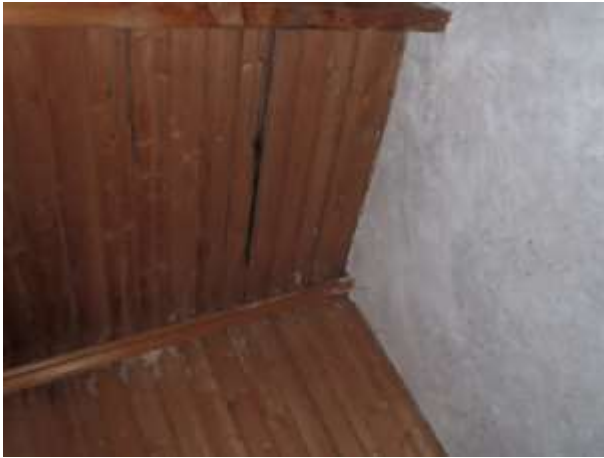
Foto 1: dakbeschot Wehlseweg 21, de topgevel van de achterzijde is hier zichtbaar.

Aan de zijde van de Wehlseweg is een dakbeschot aanwezig. Dit dakbeschot sluit nauw aan tegen de muur. De topgevel is betimmerd. Deze betimmering sluit goed aan. De woning heeft massieve muren.

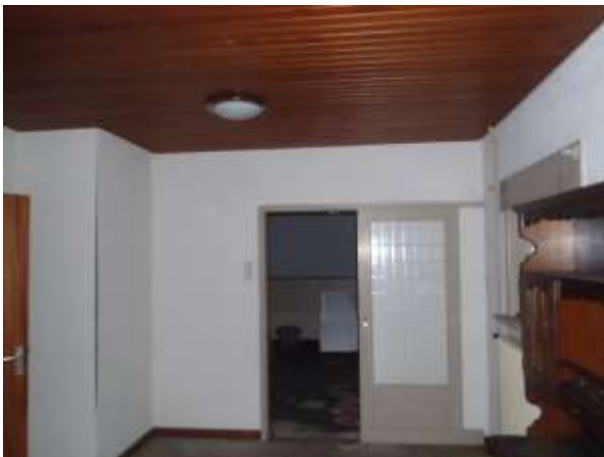
Foto 2: interieur begane grond Wehlseweg 21.

De begane grond heeft plafonds met schrootjes en zachtboard, plafonds zijn intact. De eerste verdieping heeft plafonds van zachtboard, deze zijn intact. Op de balklaag liggen planken en

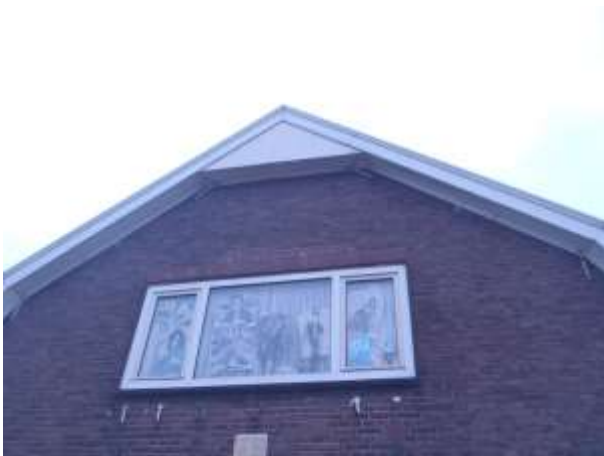
Foto 3: topgevel Wehlseweg 21 met daktrim en betimmering. De betimmeringen verkeren in een goede staat zonder kieren of spleten.

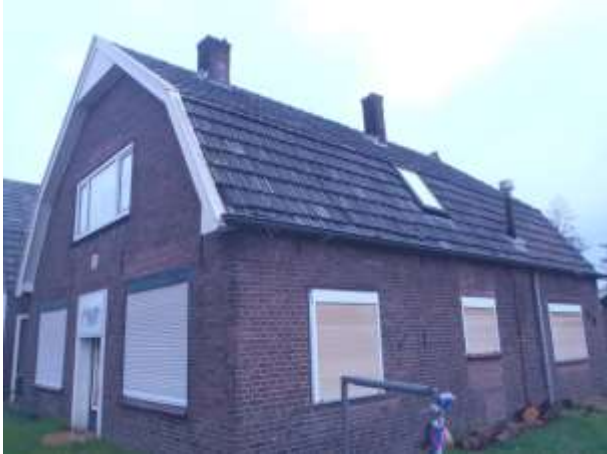
Foto 4: buitenzijde Wehlseweg 21

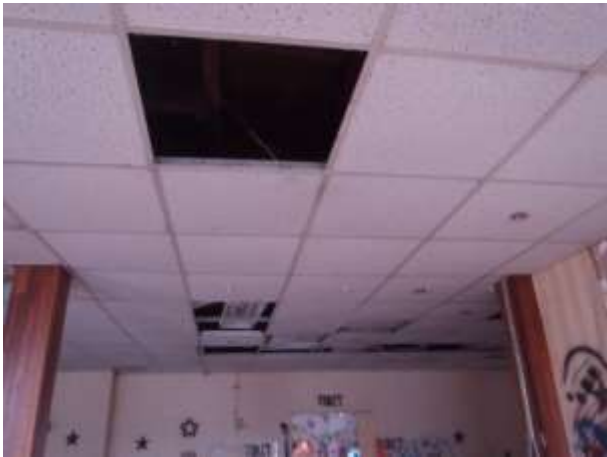
Foto 5: ststeemplafond Wehlseweg 19. Een aantal tegels ontbreekt in het plafond.

De begane grond heeft een systeemplafond waarvan de platen op veel plaatsen zijn verdwenen. De verdieping is bevloerd en ligt vol met vele oude materialen. De zolder is niet meer veilig te belopen. Door het dak heen steekt een oud silogebouw. Vanaf de zolder is een doorgang aanwezig naar de achtergelegen schuur ( groen) en kan naar buiten worden gekeken. Vogels en andere dieren kunnen de zolder via deze opening eenvoudig bereiken. Onder de silo liggen vele oude nesten van kauwen en duiven op de aanwezige materialen.

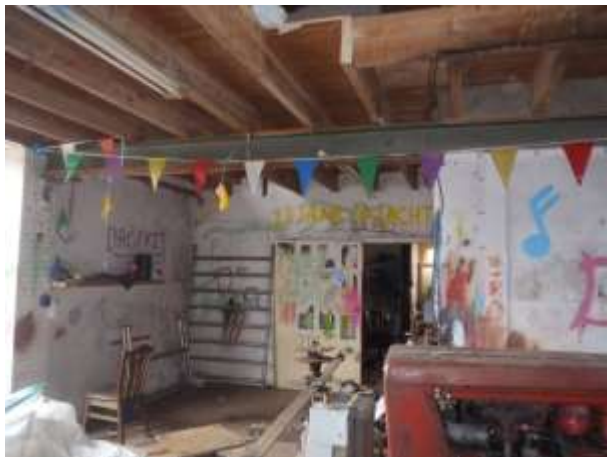
Foto 6: deel achter de werkplaats met het plafond. Hier ontbreekt een plafond. Door de open deur is de voorgelegen ruimte nog zichtbaar.

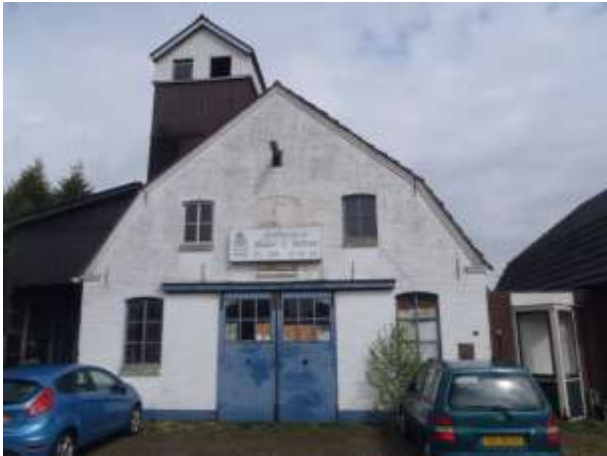
Foto 7: Wehlseweg 19 buitenzijde de silo die dor het dak is aangebracht steekt boven het dak uit. De pannen zijn met cement afgedicht.

De werkplaats heeft eenzelfde bouw als de woning, Massieve muren, een mansardekap met mulden pannen. De kap is ook hier aan de binnenzijde met houten planken beschoten. Aan de voorzijde zijn de pannen over de muur heen gelegd en met cement afgedicht.

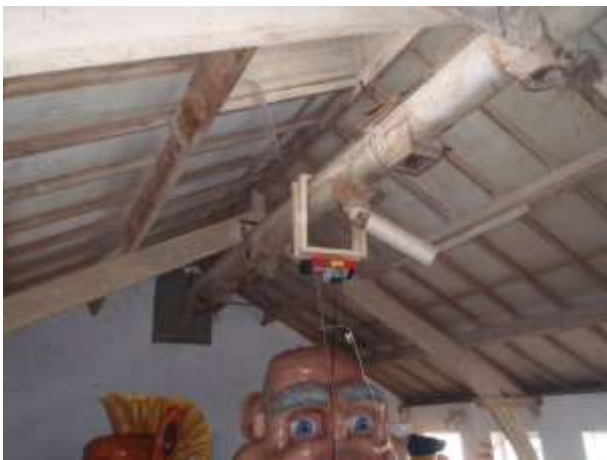
Foto 8: de zolder boven de schuur achter de Wehlseweg 19. Op de stalenbuis liggen op enkele plaatsen (oude) vogelnesten

Dit gedeelte van het gebouw heeft geen betimmering van de verdieping. Op de balklaag zijn de planken van de verdiepingvloer aangebracht. Vanaf de verdieping is het dak van cementgebonden platen zichtbaar. Bovenin de nok loopt een transportleiding met daarbovenop enkele oude nesten van merels, kauwen en duiven. De muren zijn massief.

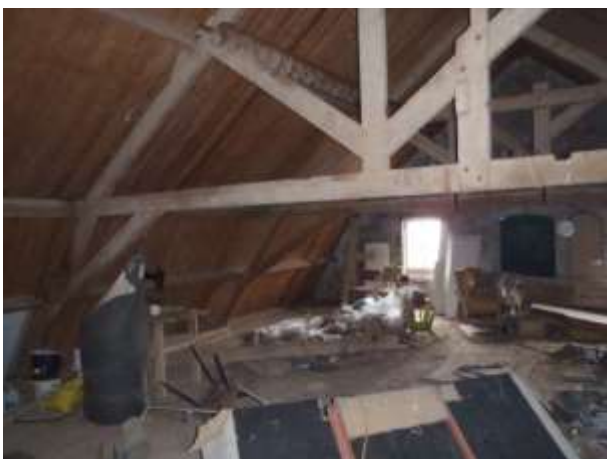
Foto 9: de zolder van Wehlseweg 19 met de beschoten mansarde kap.

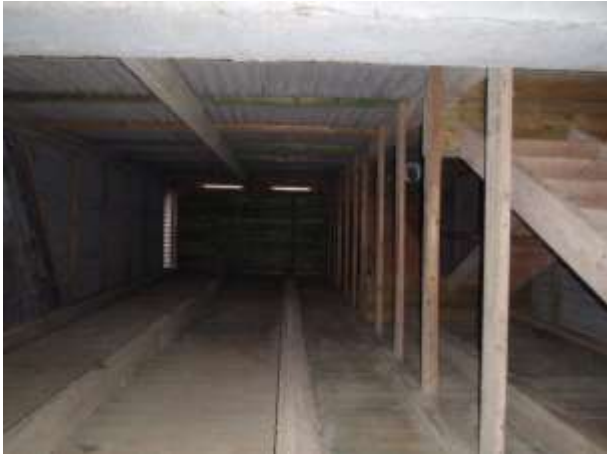
Foto 10: Binnenzijde van de schuur met silo en naastgelegen trap. Bovenaan de foto is de buitenwand zichtbaar onderaan de foto de houten silo.

In deze ruimte is een houten silo aanwezig met een trap via welke de bovenzijde van de silo is te bereiken. De silo bestaat uit een houtenframe met een beplating die aan de binnenzijde niet is afgetimmerd. De silo staat in een gemetselde ruimte met massieve muren en een niet beschoten kap. Onder de silo is brandhout opgeslagen.

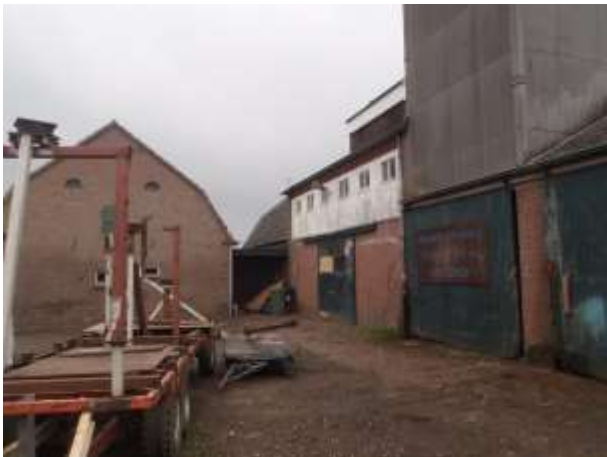
Foto 11: binnenplaats tussen de gebouwen met rechts op de foto de silo van foto 10 aan de buitenzijde.

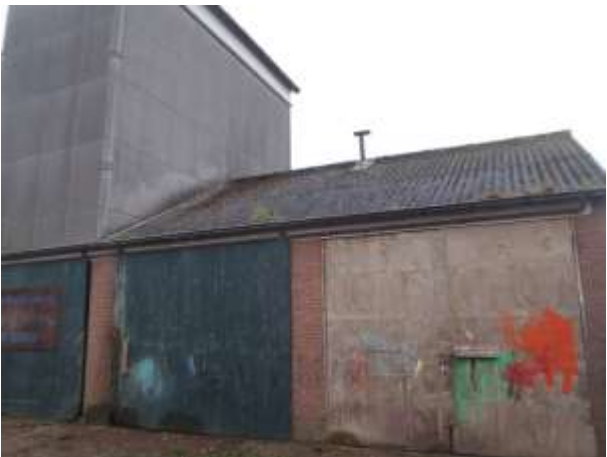
Foto 12: laatste schuur waarvan de scheidingsmuur is doorgebroken.

Oorspronkelijk bestond deze ruimte uit twee delen. De scheidingsmuur is echter grotendeels gesloopt. De ruimte heeft massieve muren en geen verdiepingsvloer. Het dak bestaat uit cement gebonden platen en is voor een deel met zeil afgehangen. Een deel van het dak is met hardboard platen afgetimmerd. Deze platen kieren echter aan alle zijden

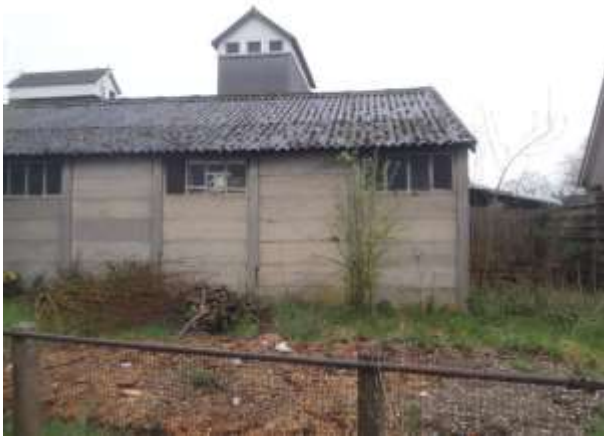
Foto 13: de garage gezien vanaf de Rosmulderweg met op de achtergrond beide silo's

De garage is opgebouwd uit een dunne betonnen wand tussen betonnen palen en heeft een dak van cement gebonden golfplaten. Het dak is niet beschoten. De schuur staat vol met allerlei materialen.

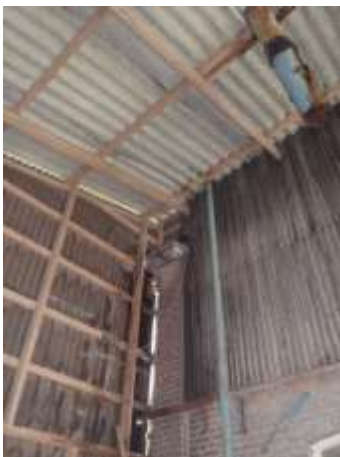
Foto 14: binnenzijde van de overkapping onder de silo in het gebouw Wehlseweg 19.

De silo is opgebouwd uit een houten frame met aan de buitenzijde een beplating. De silo heeft een puntdak van cementgebonden platen. De silo is aan de westzijde iets uitgebouwd ten opzichte van de Wehlseweg 19 waarin deze is gebouwd. Hier is in het verleden waarschijnlijk de laad- en losplaats geweest. De overkapping heeft eenzelfde opbouw als de silo. Bovenin de silo onder het dak nestelen enkele kauwen.

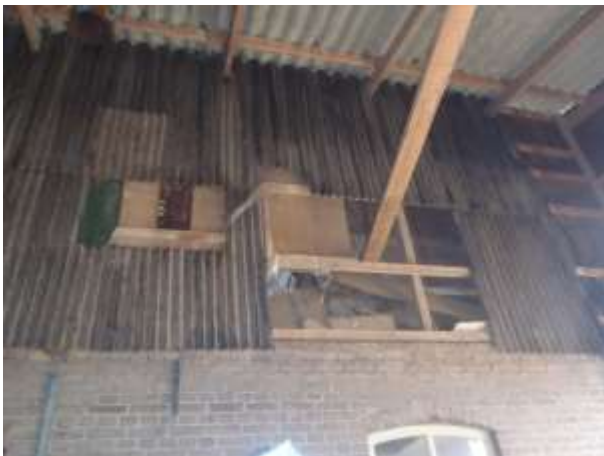
Foto 15: onderzijde overkapping als op foto 14 met de ontbrekende beplating waardoor dieren eenvoudig op de zolder van de Wehlseweg 19 kunnen komen.
