Boom effect analyse (BEA) Dorpsplan Nieuw-Dijk

Datum: 13 februari 2023

Status: **Definitief**
Uitvoering: Foreest Groen Consult B.V.
Van Pallandtlaan 10
6998 AW Laag-Keppel
T 0314 642221
E-mail: info@foreestgroenconsult.nl
Web: www.foreestgroenconsult.nl

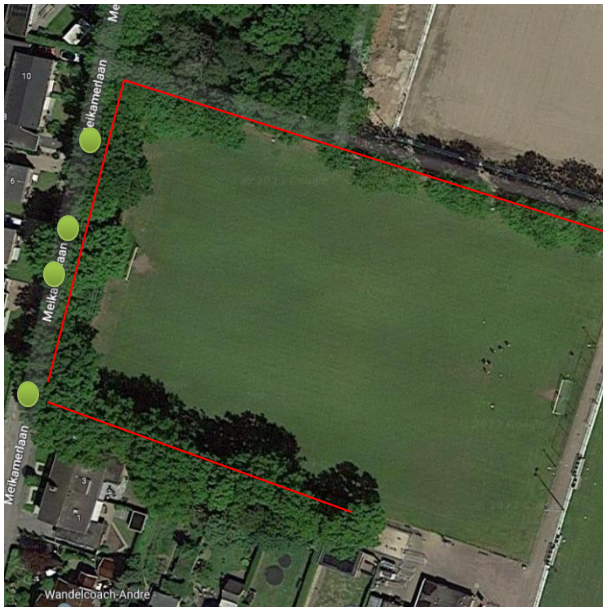
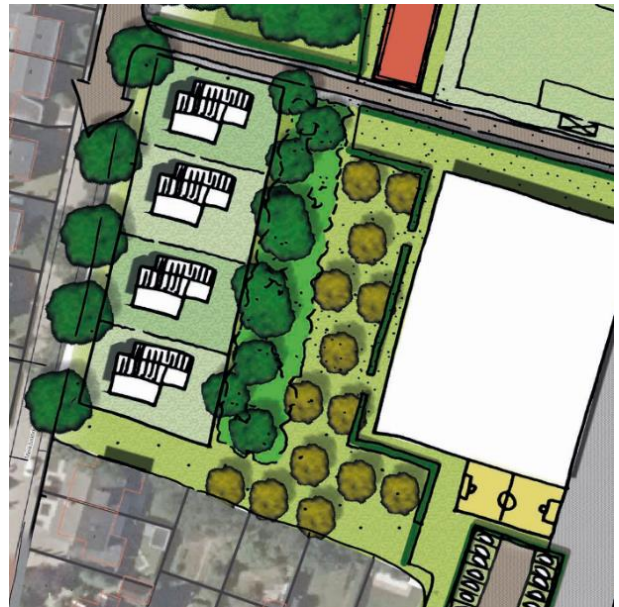
De huidige situatie is als volgt. Aan drie kanten van het sportveld staan boomstructuren. Op de topografische kaart (www.topotijdreis.nl) is te zien dat dit sportveld met deze groene omzoming, rond 1977 is ontstaan. Op de volgende afbeelding is te zien dat de bomen grotendeel niet zijn ingepast in het hierboven genoemde schetsmodel.

Afbeelding 3: bestaande situatie en toekomstige situatie naast elkaar. In de luchtfoto is met rood aangegeven welke bomen nog niet in het schetsplan zijn opgenomen. Met een groene stip is de locatie van vier oude Hollandse lindes aangeduid, de relictten van een lindelaan.

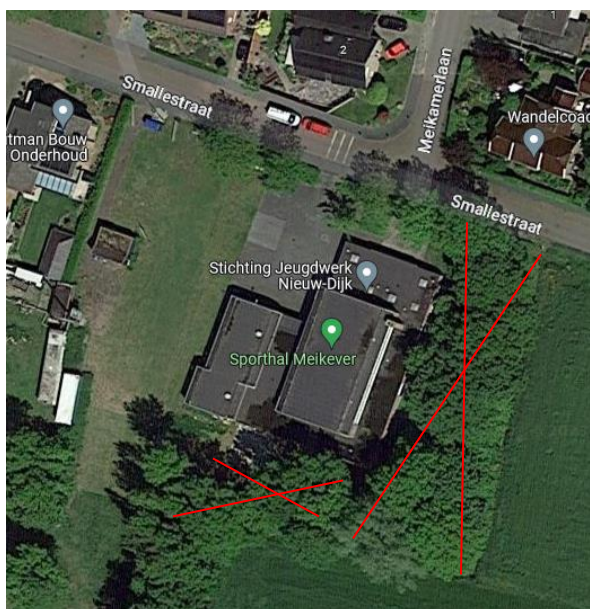
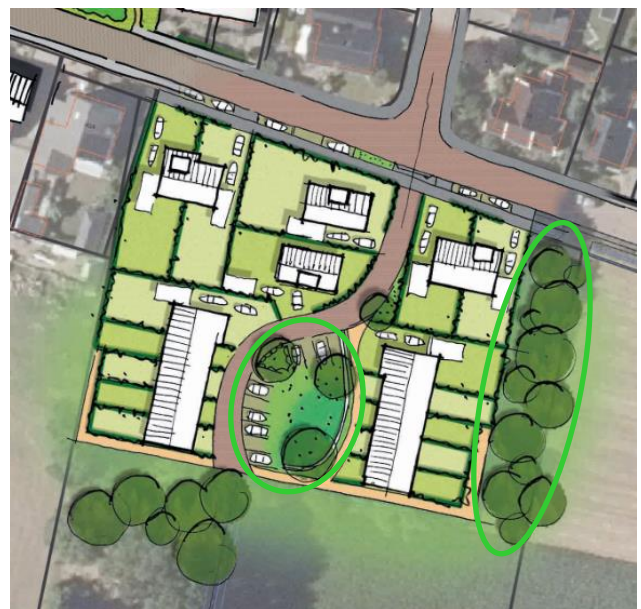
Woningen verschijnen op de plaats van de sporthal. De bestaande houtwal is niet opgenomen in het schetsmodel.

Afbeelding 4: het schetsmodel bevat een nieuwe groenstructuur met een houtwal, oostelijk van de bestaande houtwal, evenals een plantsoen met solitairen in gras.

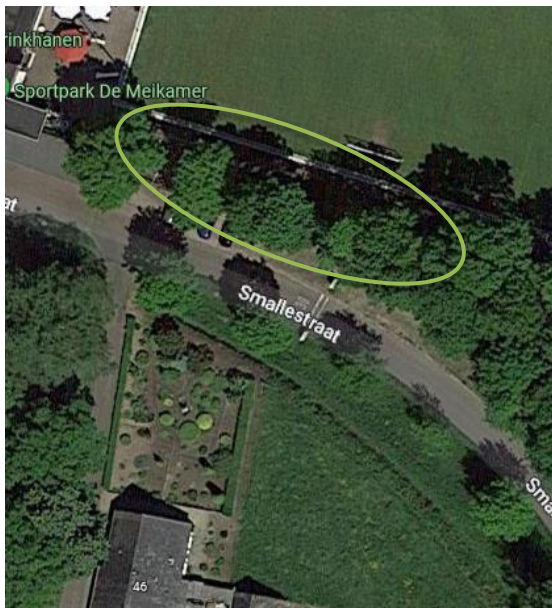
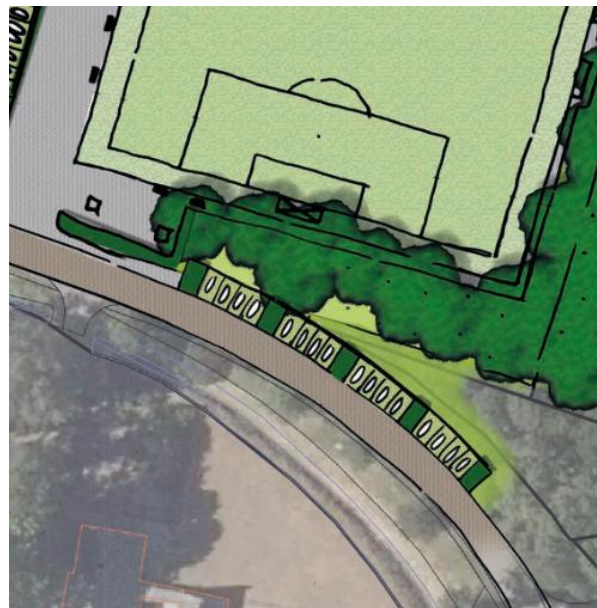
Tussen de Smallestraat en het sportveld bevindt zich een talud. Om parkeren mogelijk te maken is een deel van het talud aangevuld met puinfundatie. De puinfundering heeft op dit moment een breedte van 8 meter. Daarachter bevindt zich een houtwal met gewone essen en esdoorns. In het schetsplan is de bestaande houtwal opgenomen.

Afbeelding 5: handhaving van de bestaande houtwal

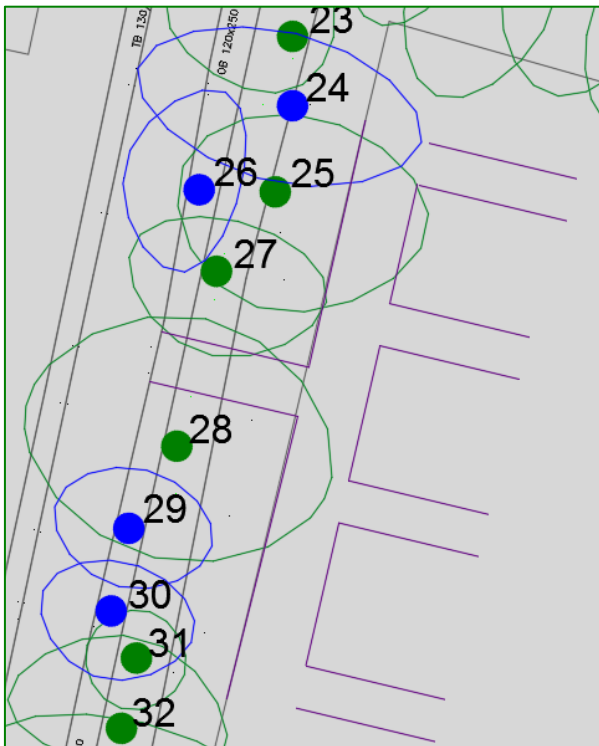
Afbeelding 6: idee voor de ontsluiting van de vier nieuwe percelen met behoud van de houtwal.

Stel dat de houtwal behouden wordt. Hoe kunnen de woningen dan op de Meikamerlaan ontsloten worden? Tussen de eiken met de nummers 27 en 28 bevindt zich 12 meter ruimte. Hier kan een gezamenlijke inrit gemaakt worden naar een weg achter de houtwal die de vier woningen ontsluit. Houdt bij aanleg van een inrit tussen de bomen door, minimaal 4 meter afstand tot de buitenzijde van de stamvoet van de eik 28 en minstens 3,5 meter tot de stamvoet van boom 28. De onderstaande schets illustreert het hierboven genoemde idee.
