Bomen Effect Analyse

Drie lindes project “De Koppelpaarden”

's Heerenbergseweg 1, Lengel

Conceptrapportage 2022.043

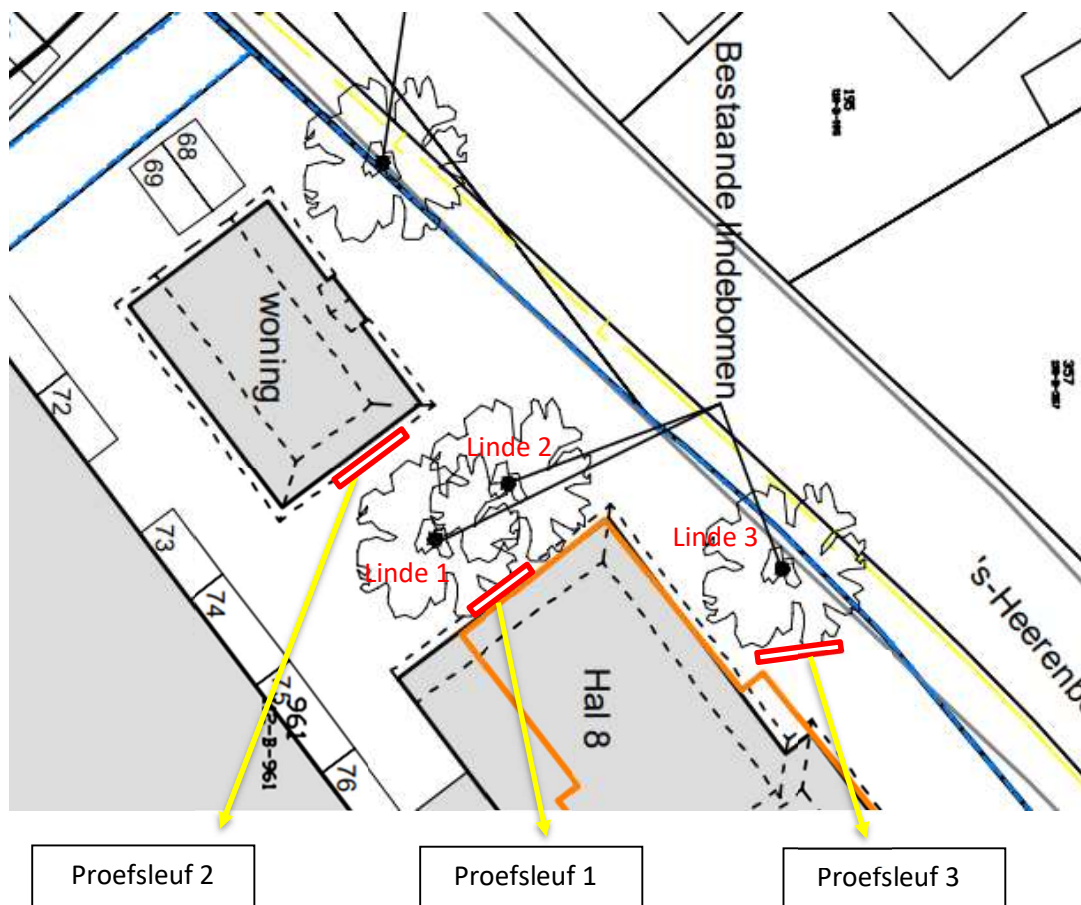
De bodemopbouw en wortelprojectie zijn in beeld gebracht door op 3 relevante locaties een proefsleuf te graven, namelijk net buiten de huidige fundering van de boerderij, tevens locatie van nieuw te bouwen hal, aan de noordwest zijde van boom 1, bij benadering de locatie van de nieuw te bouwen woning, en bij boom 3, aan de rand van de huidige bestrating bij de entree van de boerderij, in verband met aanwezige wortelopdruk. Bij het selecteren van de locaties is rekening gehouden met enige extra ruimte nodig voor het sloopwerk en toekomstige fundering.

De locaties zijn weergegeven in onderstaande afbeelding.
