VERKENNEND BODEMONDERZOEK

OUDE ZANDWEG 6

TE DIDAM

Verkennend bodemonderzoek Oude Zandweg 6 te Didam in de gemeente Montferland

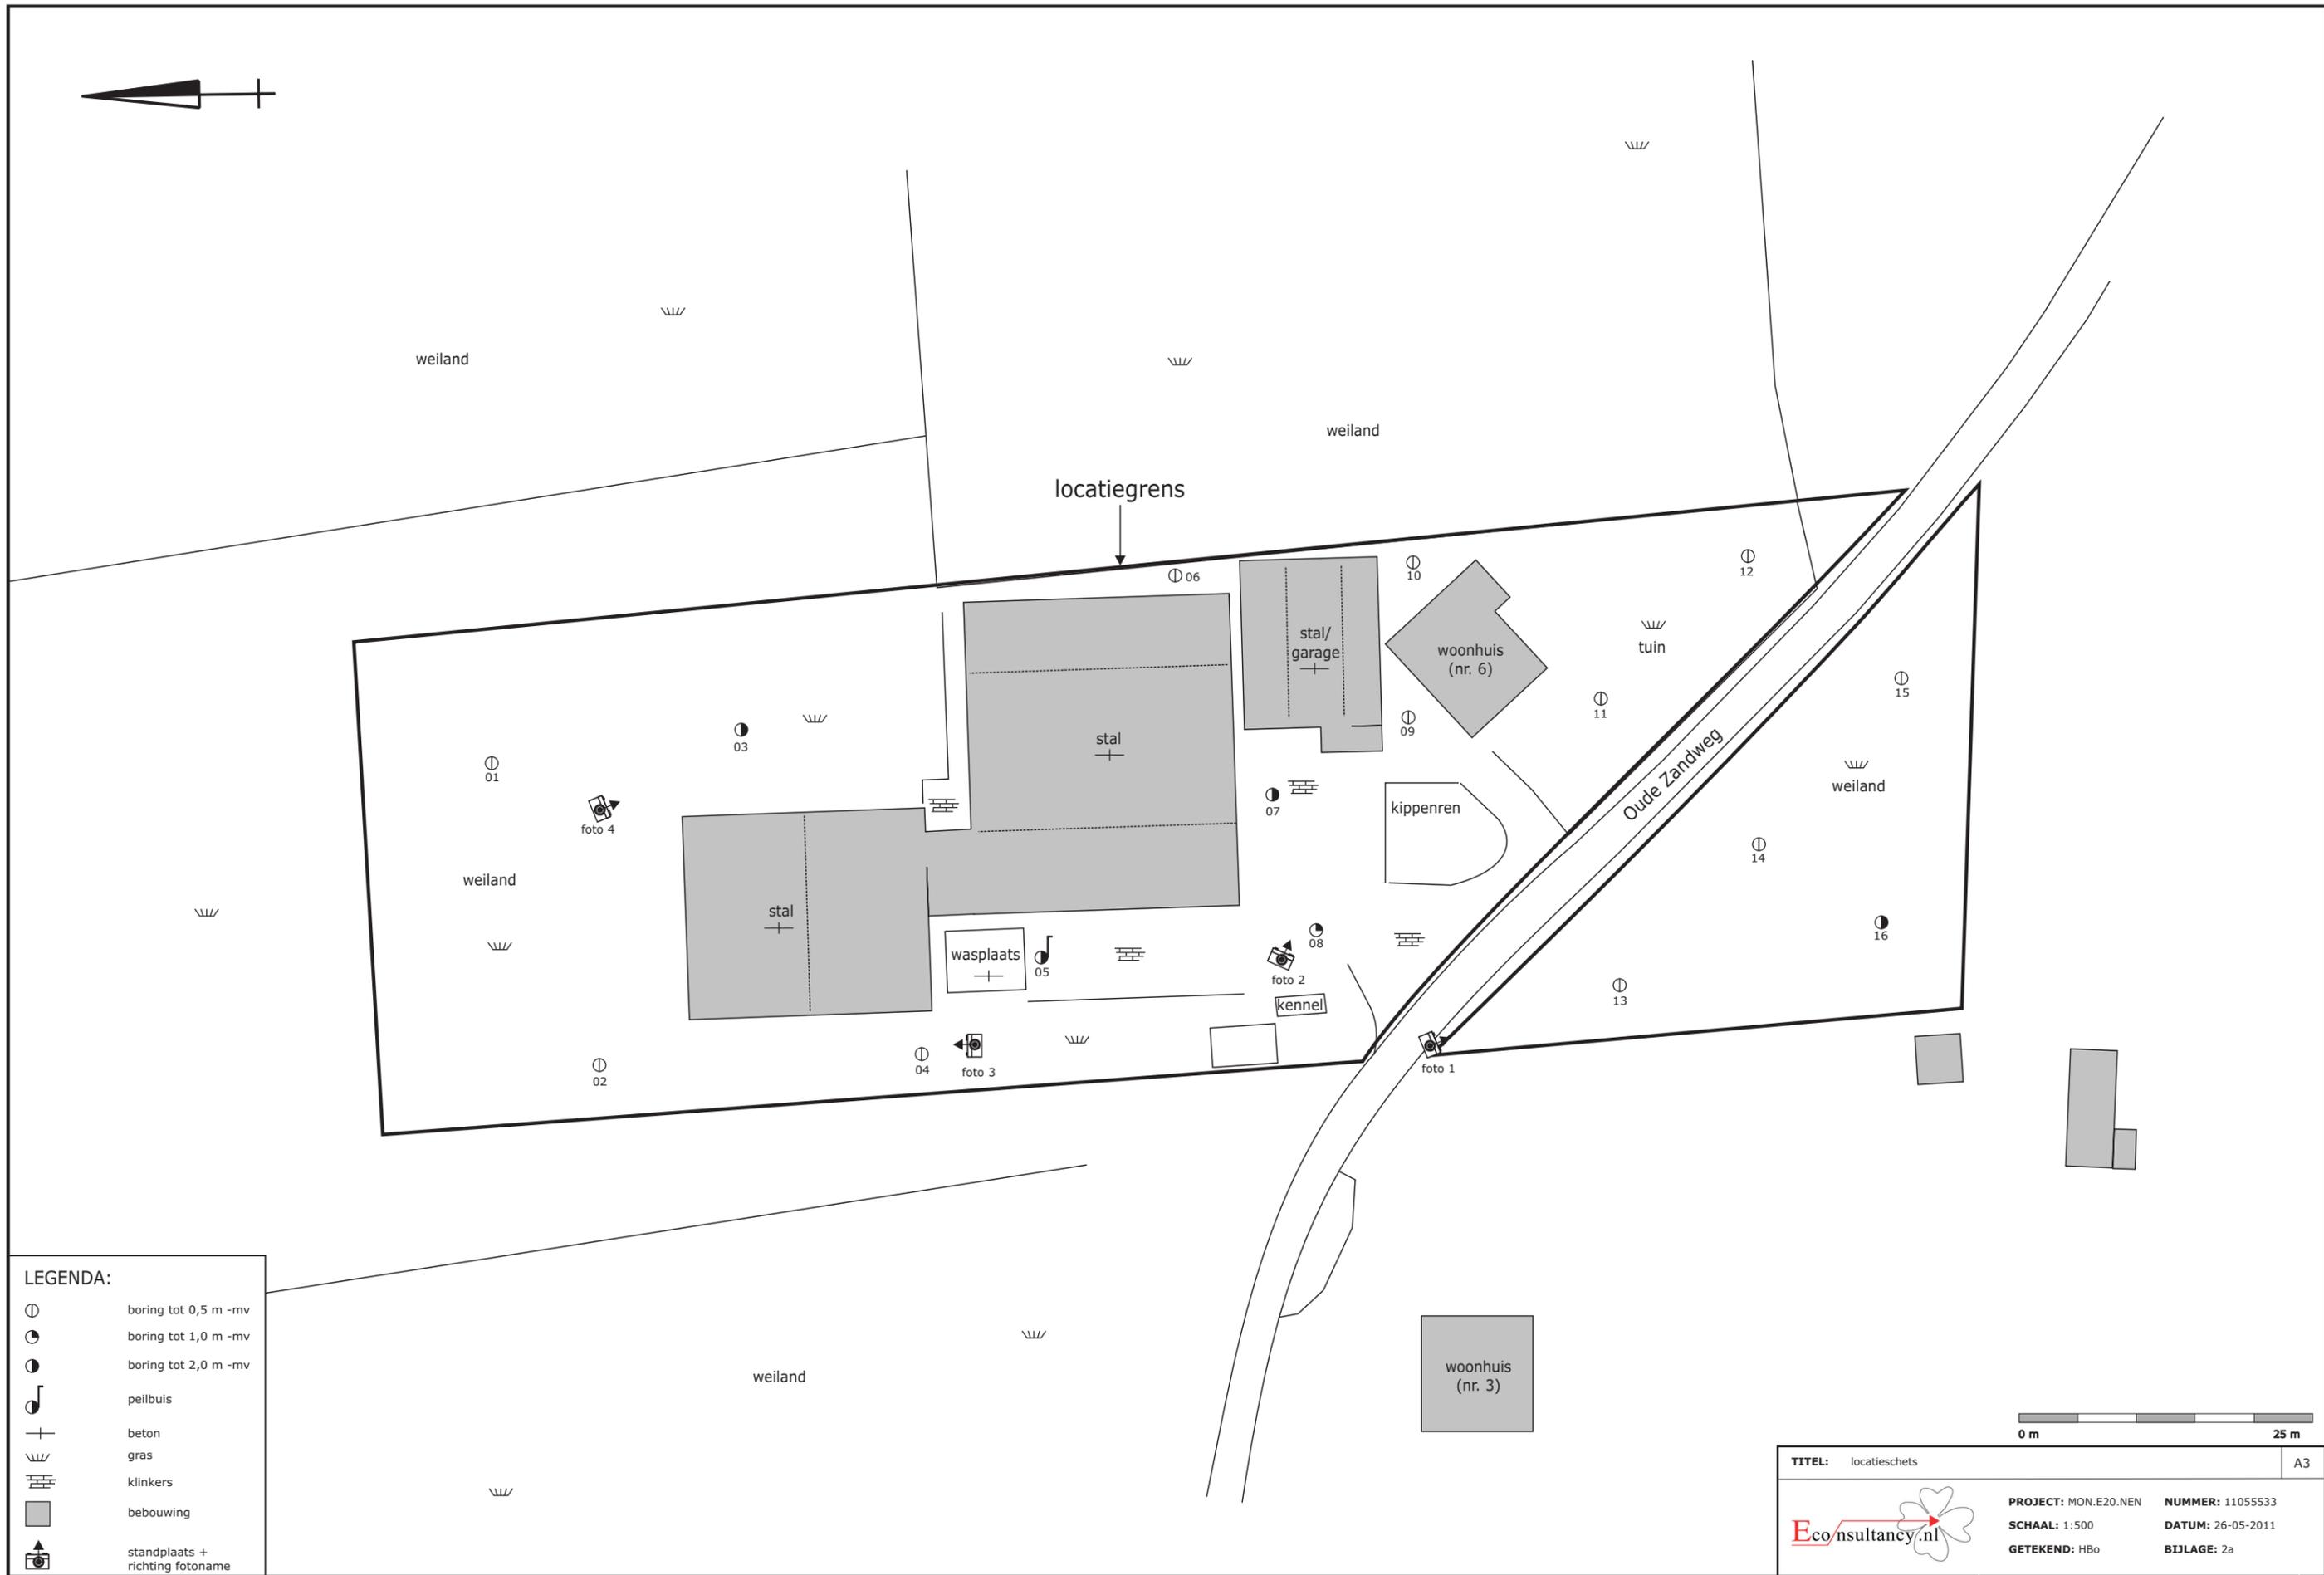
TITEL: locatieschets	A3
PROJECT: MON.E20.NEN	NUMMER: 11055533
SCHAAL: 1:500	DATUM: 26-05-2011
GETEKEND: HB0	BIJLAGE: 2a

In bijlage 2a is de huidige situatie op een locatieschets weergegeven. Bijlage 2b bevat enkele foto's van de onderzoekslocatie.

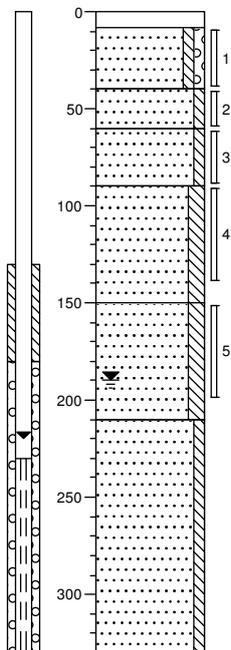
Boring: 05

0 klinker
8
Zand, matig grof, zwak siltig, zwak grindig, bruinbeige
40
▲ Zand, matig fijn, zwak siltig, matig puinhoudend, beigegrijs
60
Zand, zeer fijn, zwak siltig, grijsbruin
90
Zand, zeer fijn, matig siltig, matig roesthoudend, oranje grijs
150
Zand, zeer fijn, matig siltig, grijsbeige
210
Zand, matig fijn, zwak siltig, beigegrijs
330
