## Verkennd bodemonderzoek & Verkennd asbestonderzoek in bodem

Noorder Markweg 7 te Loerbeek

| Projectnummer | MM18104 |

| Datum | 26 juli 2018 |

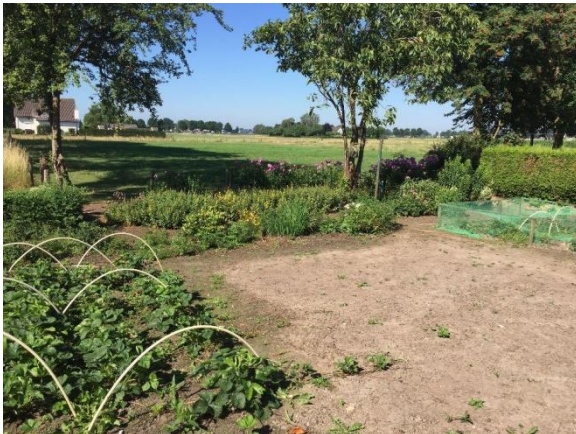
Figuur 1: Overzichtsfoto

Het terrein is onverhard en niet opgehoogd.

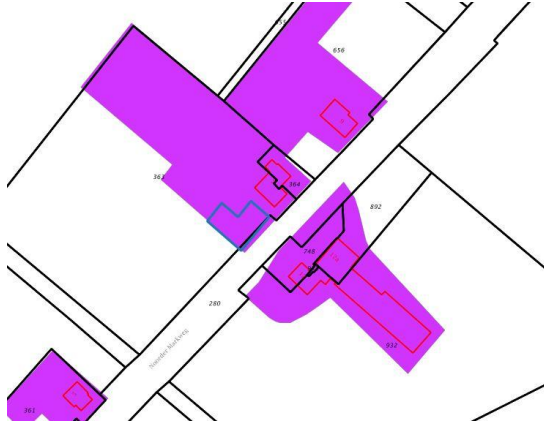
Figuur 7: Weergave asbestkansenkaart

Volgens de asbestkansenkaart van de provincie Gelderland heeft de locatie een hoge verwachtingskans op het voorkomen van asbest.

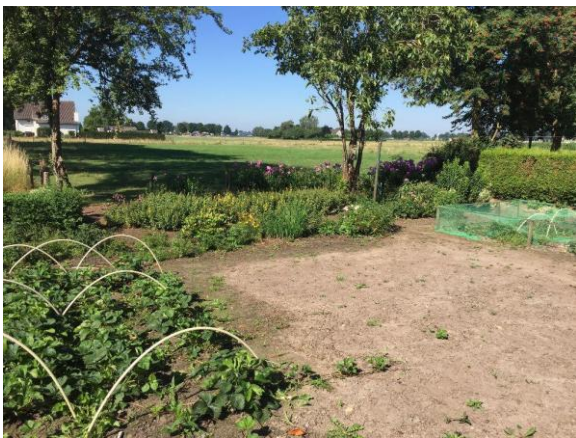
Figuur 8: Overzichtsfoto

Bij het vooronderzoek zijn er gegevens naar voren gekomen die kunnen duiden op de aanwezigheid van asbest op of in de bodem van de onderzoekslocatie. In 2004 is op het perceel een veestal met asbesthoudende golfplaten verwoest door brand.

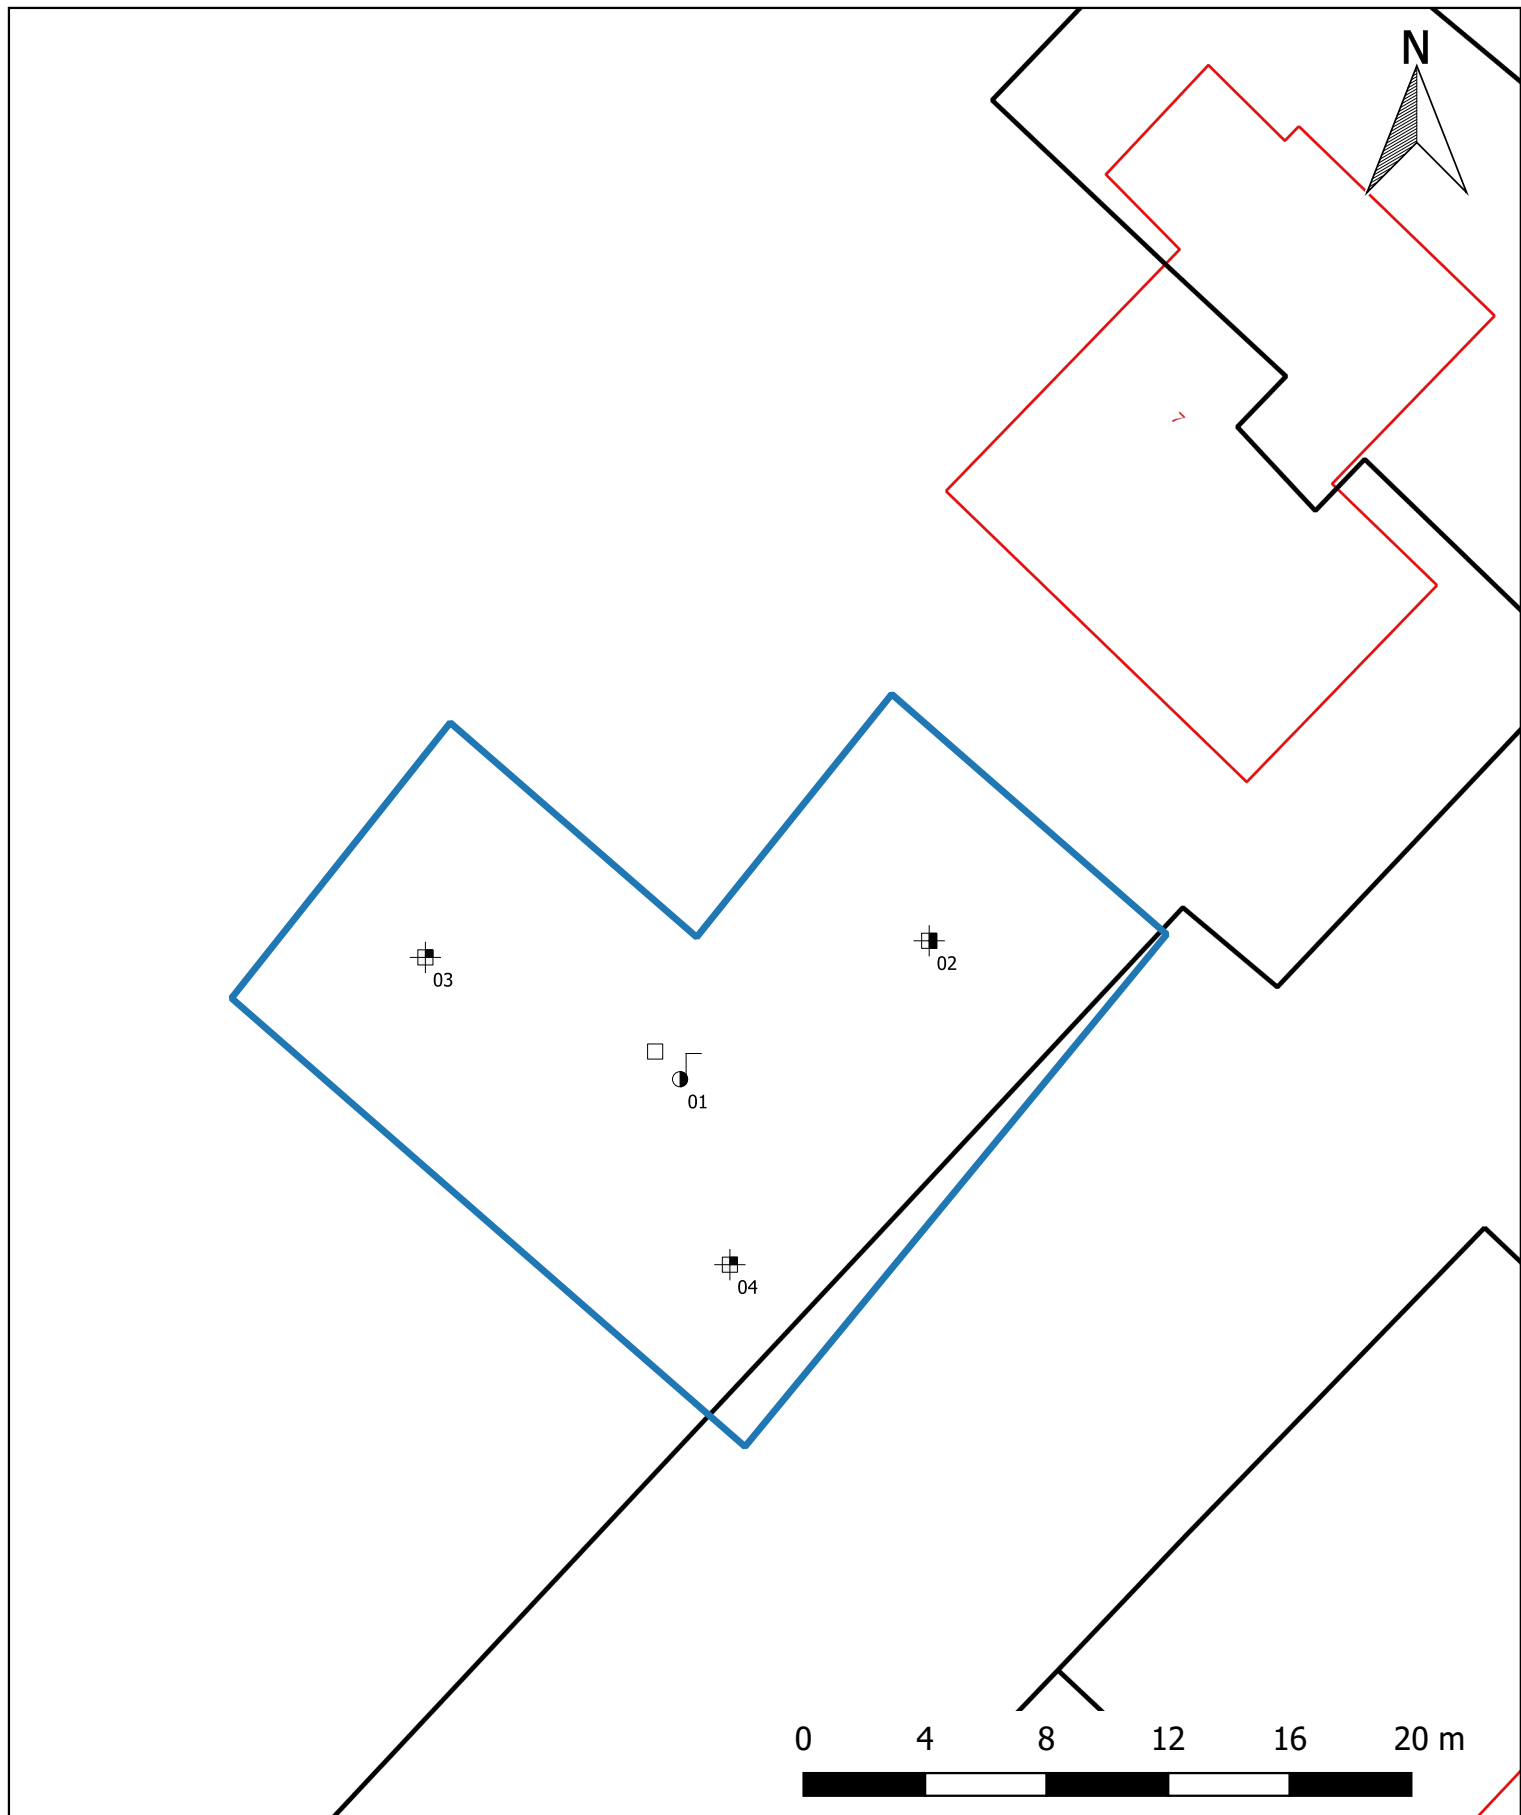
### Situatietekening met monsternamepunten

De veldwerkzaamheden zijn uitgevoerd op 29-06-2018 en op 06-07-2018 is de peilbuis bemonsterd. Op de tekening in bijlage 3 staan de diverse boringen weergegeven.

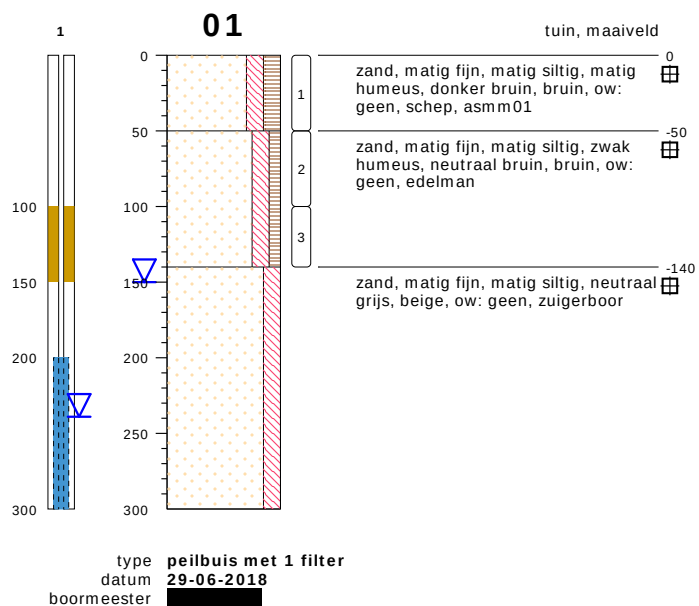
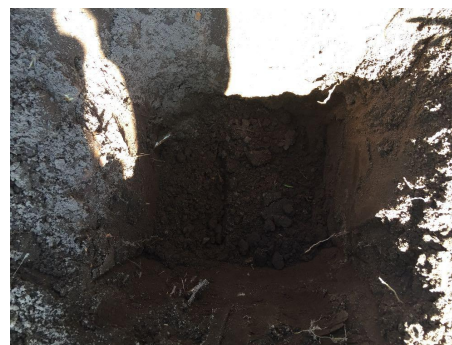
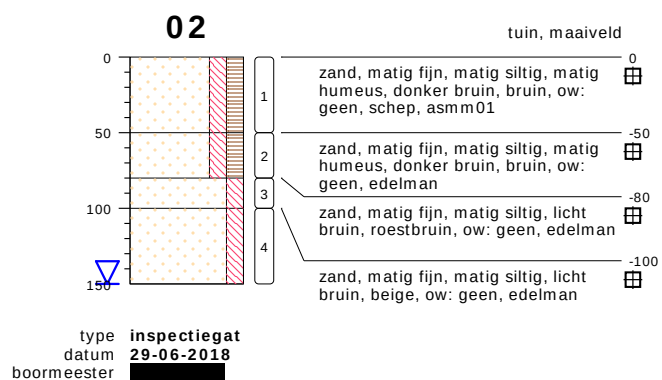
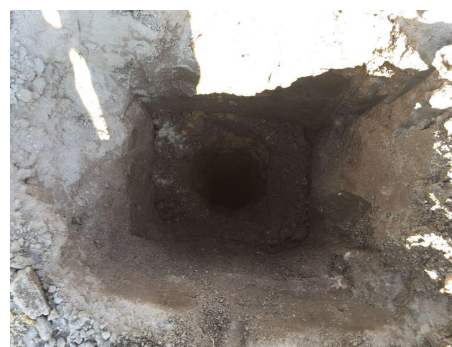
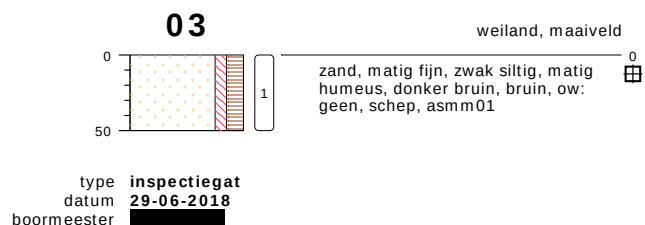
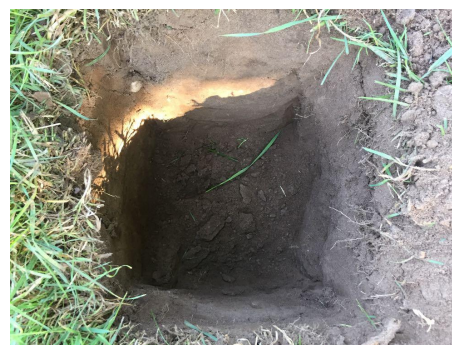
Boorprofielen

De bovengrond bestaat overwegend uit donkerbruin, matig fijn zand. Daaronder bestaat de ondergrond overwegend uit neutraal bruin, matig fijn zand. De complete omschrijvingen van de boorprofielen staan vermeld in bijlage 4.
